INFORME TÉCNICO DE INSPECCIÓN

DRCC-IIo-263-2023

Proyecto:	CONSTRUCCIÓN DE LOCAL COMERCIAL
Promotores:	FRANCISCO LAU SHEN Y YANZHEN XIAN
Categoría	I
Consultores ambientales:	DIGNO ESPINOSA IAR-037-98 DIOMEDES VARGAS IAR-050-98
Localización del proyecto:	CORREGIMIENTO Y DISTRITO DE AGUADULCE, PROVINCIA DE COCLÉ.
Fecha de inspección:	29 de noviembre de 2023
Fecha de informe:	04 de diciembre de 2023
Participantes:	<ul style="list-style-type: none">Yarianis Santillana – Sección de Evaluación de Impacto Ambiental- MiAMBIENTE, Regional de CocléRubén Correa – Jefe de Agencia de Aguadulce - MiAMBIENTE, Regional de CocléDigno Espinosa – Consultor ambiental

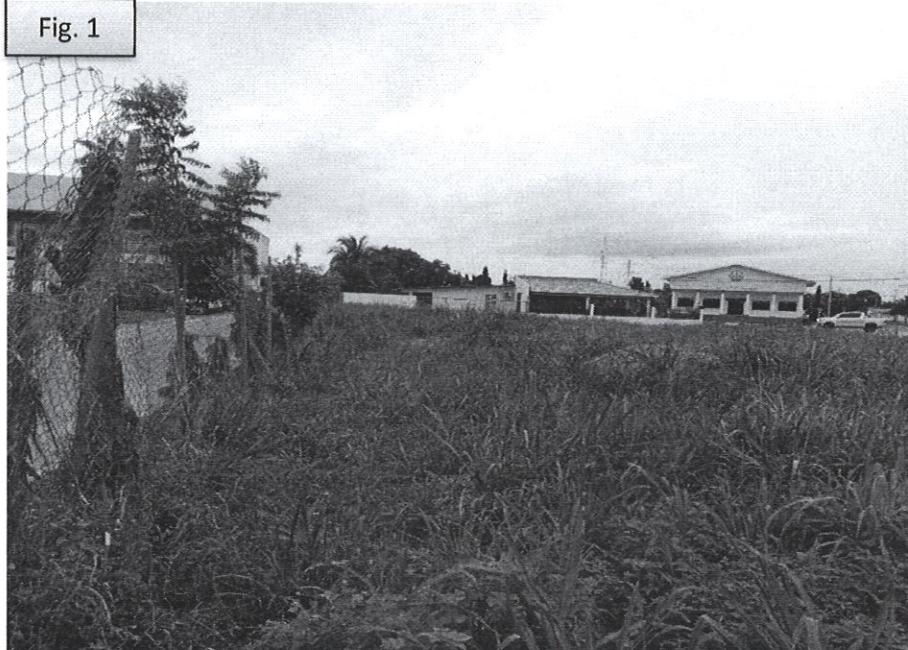
Observación 1: Al momento de la inspección se pudo observar que el área está compuesta en su totalidad por gramíneas.

Observación 3: Se observó que el área cuenta con una topografía generalmente plana.

Fig. 1 a la 3: Se puede observar el tipo de vegetación y topografía existente en el área del proyecto. Y el área colindante a residencias.

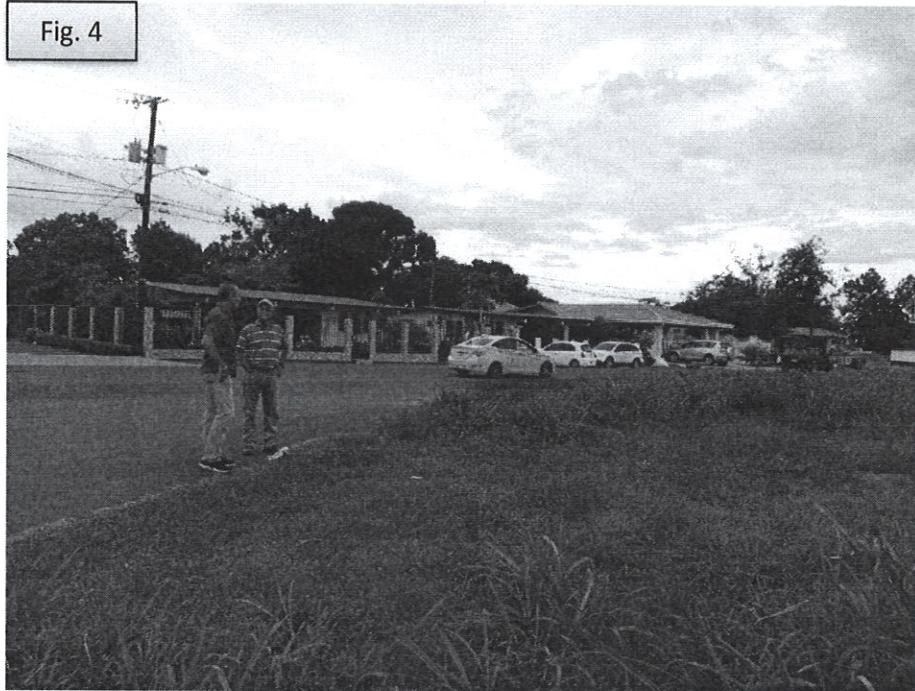
Observación 4: Se observó que el área del proyecto se ubica al margen de calles de asfalto y colinda también con residencias, por lo que el promotor deberá contemplar medidas de mitigación para evitar afectaciones a las infraestructuras existentes, a los vehículos y transeúntes que estén en el entorno.

Fig. 4 y 5: Se puede observar el tipo de vegetación y topografía existente en el área del proyecto. y el área colindante a las calles existentes.
