**SISTEMA NACIONAL DE PROTECCIÓN CIVIL**  
DEPARTAMENTO DE PREVENCIÓN Y MITIGACIÓN DE DESASTRES  
**SINAPROC-DPLS-014/ 24-10-2022**

**“Parcelación Marvalley”**

Corregimiento de Los Asientos, distrito de Pedasi, provincia de Los Santos

**SINAPROC-DPLS-014/ 24-10-2022**

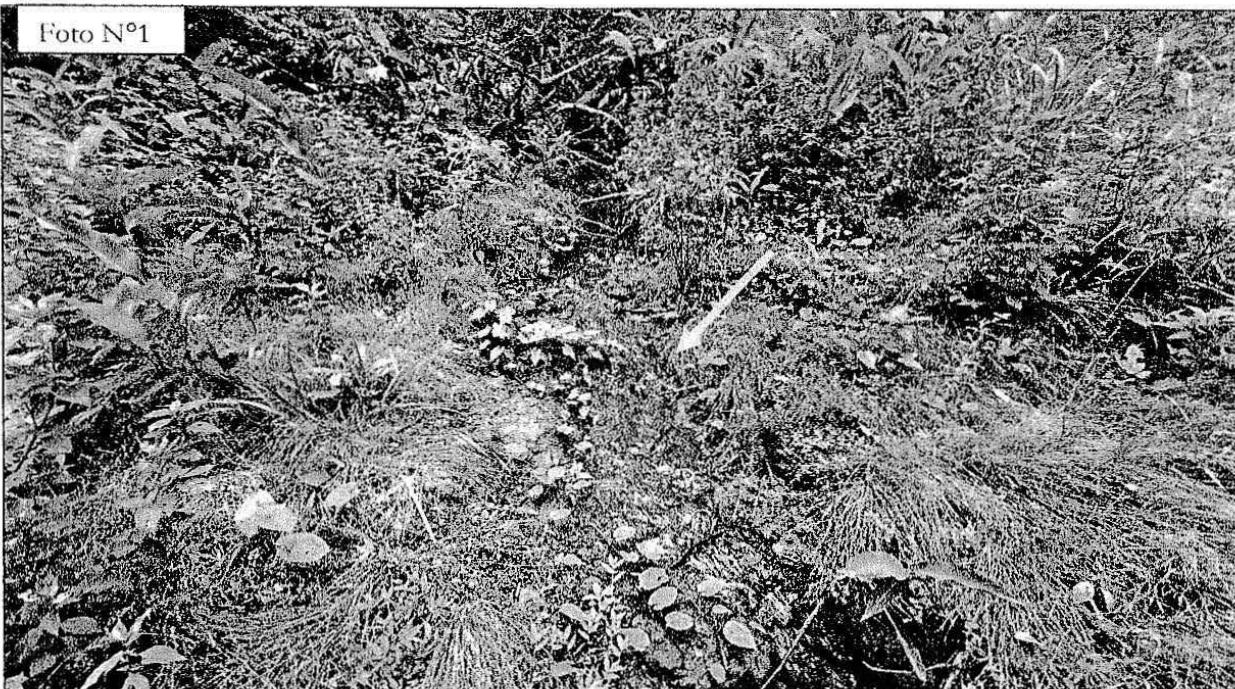
- El terreno es atravesado por un cuerpo de agua. El mismo se encontraba con caudal al momento de la inspección.
- El suelo se encontraba saturado y en algunos puntos se observaron charcos de agua por lo que se deduce que el cuerpo de agua que atraviesa el terreno pudo desbordarse, anegando el globo de terreno.

Foto N°1: Se observa el curso del cuerpo de agua observado dentro del globo de terreno.

1. Tomar en cuenta la presencia del cuerpo de agua que atraviesa el globo de terreno en cuanto al desarrollo de cualquier proyecto u obra dentro de este. Realizar los estudios hidrológicos, hidráulicos y geotécnicos necesarios.
2. Respetar las servidumbres de los cuerpos de agua que atraviesen o colindén con el globo de terreno.
3. Cumplir con las normas urbanísticas y usos de suelos vigentes, y aprobados por el Ministerio de Vivienda y Ordenamiento Territorial.

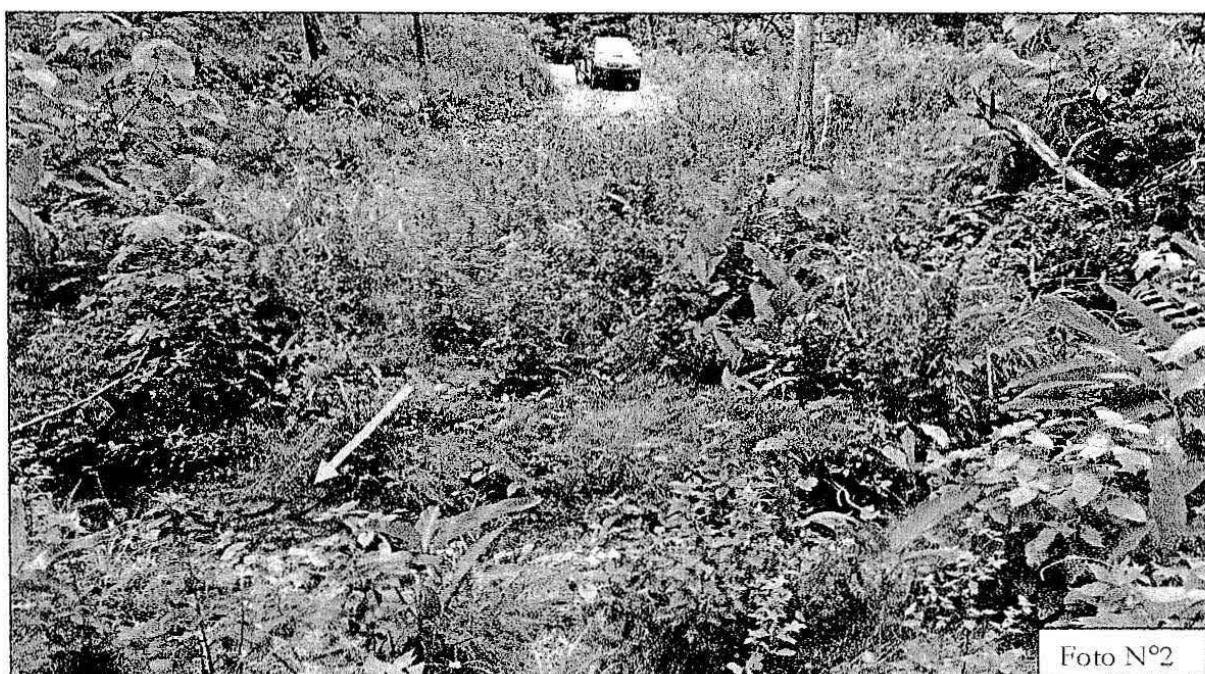
Foto N°2: Se observa el curso del cuerpo de agua observado dentro del globo de terreno.

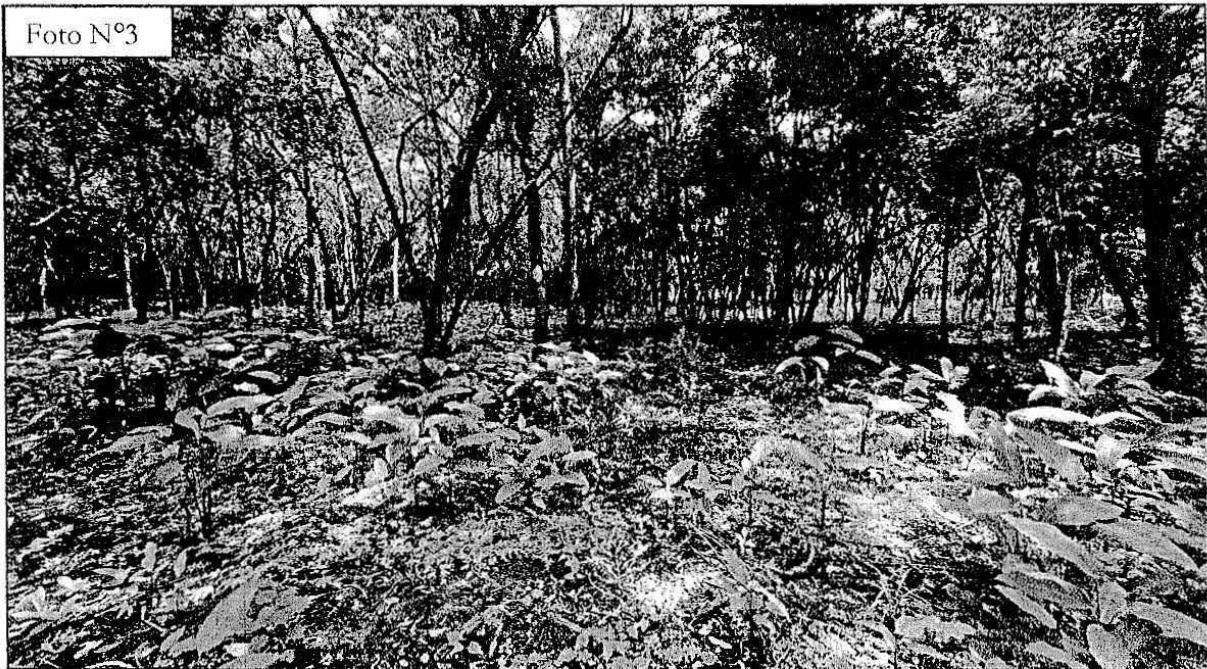
- El terreno tiene una forma rectangular.
- La topografía del terreno es totalmente plana, sin pendientes pronunciadas salvo la parte Sur en la que se observó una ladera que desciende desde la carretera hasta llegar al nivel del terreno.

Foto N°3: Vista general del terreno. Se observa su topografía y vegetación.

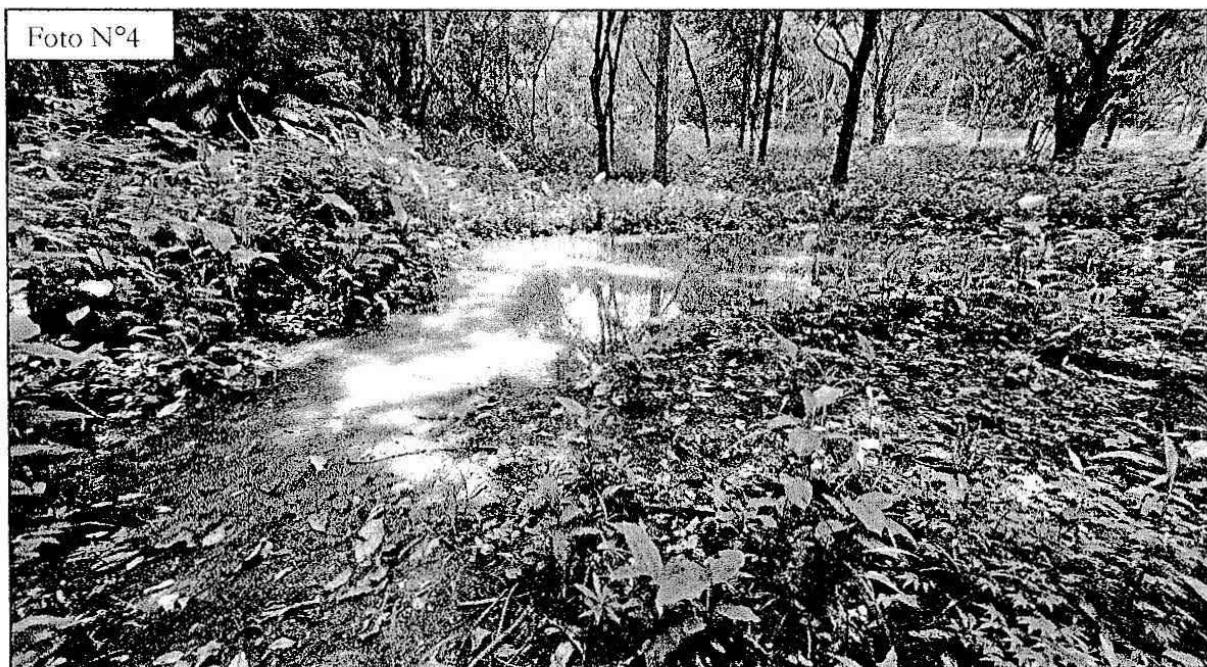
Foto N°4: Se observa uno de los charcos de agua observados dentro del globo de terreno.

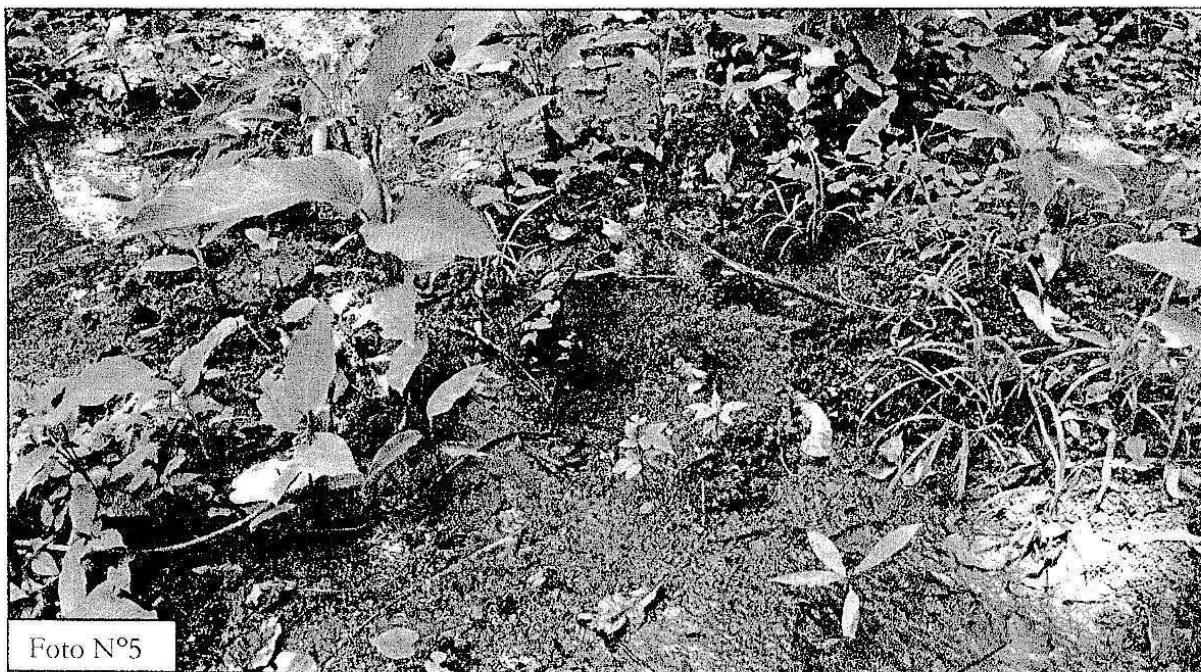
Foto N°5

- Esta condición compromete la estabilidad del suelo debido al alto contenido de humedad.
- Por la topografía del terreno no debe haber problemas de deslizamiento. Sin embargo, debido a la presencia de un cuerpo de agua con posibles desbordamientos, se hace necesario realizar estudios hidrológicos y geotécnicos en la zona para determinar el grado de afectación que recibe el globo de terreno.

Foto N°5: Se observa el suelo con alto contenido de humedad.

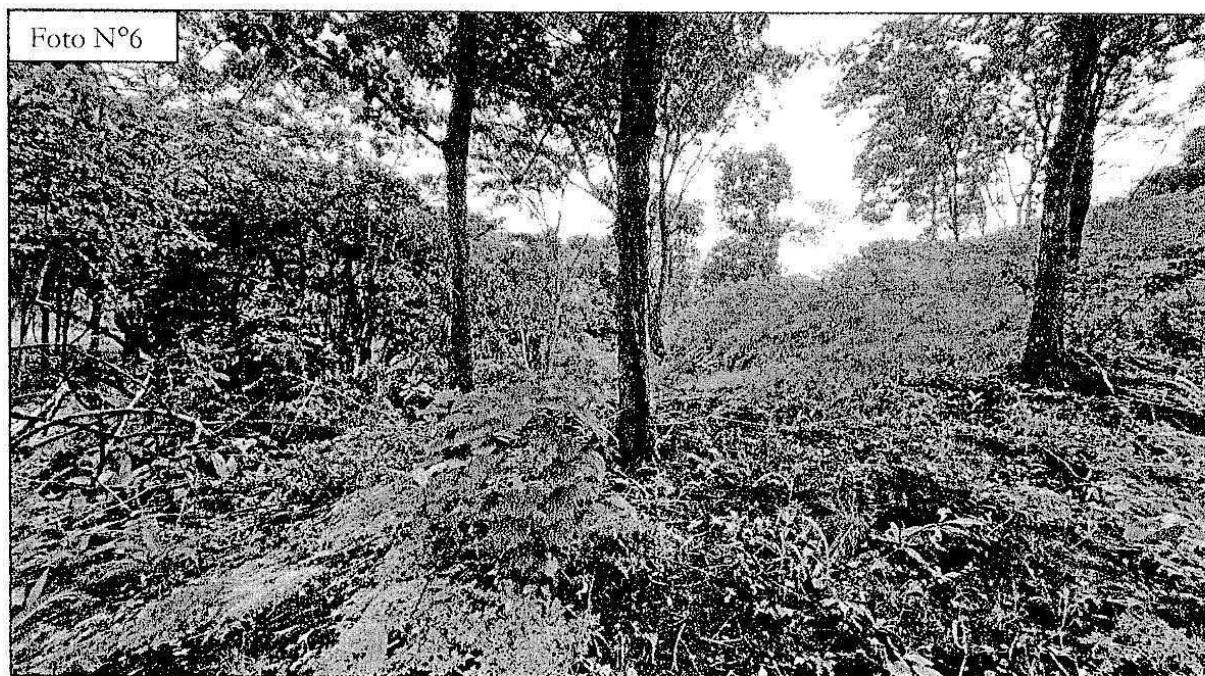
Foto N°6

Foto N°6: Se observa parte de la topografía al sur del globo de terreno.
