## INFORME TÉCNICO DE INSPECCIÓN

DRCC-IIO-060-2019

Proyecto:	<b>“DISEÑO, DESARROLLO DE PLANOS, DEMOLICIÓN DE ESTRUCTURAS TIPO RANCHO, REMODELACIONES Y CONSTRUCCIÓN DE LAS NUEVAS INFRAESTRUCTURAS DE LOS CENTROS EDUCATIVOS: PALMAR ABAJO, CORREGIMIENTO DE LLANO GRANDE, MACHUCA, CORREGIMIENTO PIEDRAS GORDAS, C.E.B.G. CUTEVILLA, CORREGIMIENTO DE LLANO NORTE, C.E.B.G. TOABRÉ ABAJO, CORREGIMIENTO DE LLANO NORTE, C.E.B.G. SAN JUAN DE LIMÓN, CORREGIMIENTO EL HARINO”, ESPECIFICAMENTE EN EL CENTRO EDUCATIVO ESCUELA TOABRÉ ABAJO</b>
Promotor:	MINISTERIO DE EDUCACIÓN (MEDUCA)
Categoría:	I
Consultores ambientales:	BRISPULO HERNANDEZ Y KAROL KING
Localización del proyecto:	COMUNIDAD DE ARENAL GRANDE, CORREGIMIENTO DE LLANO NORTE, DISTRITO DE LA PINTADA, PROVINCIA DE COCLÉ.
Fecha de inspección:	8 de febrero de 2019
Fecha de informe:	11 de febrero de 2019
Participantes:	<ul style="list-style-type: none"> <li>• Luis Ábrego – Empresa contratista</li> <li>• Ismael Villarreal – Empresa contratista</li> <li>• Rubén Correa- Agencia de La Pintada- MiAMBIENTE, Regional de Coclé.</li> <li>• Kiriam González – Sección de Evaluación de Impacto Ambiental- MiAMBIENTE, Regional de Coclé.</li> <li>• José Quirós

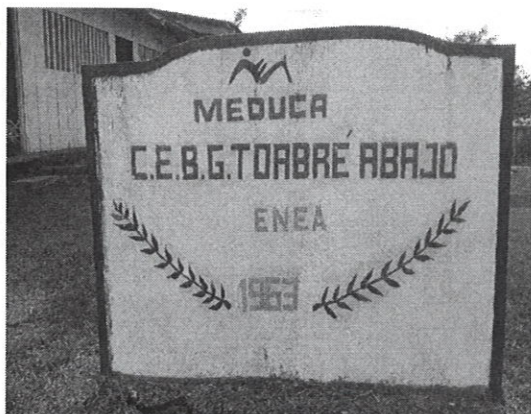
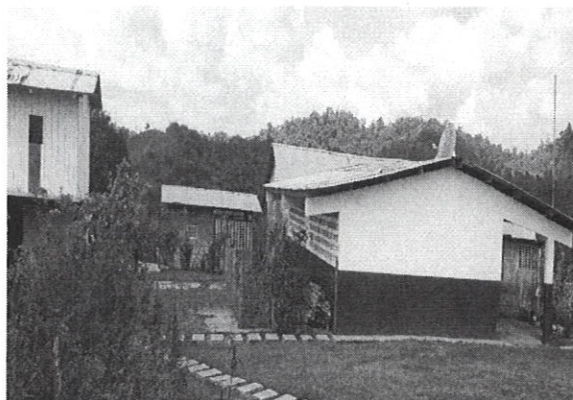
Fig. 3 y 4: Se observa parte del C.E.B.G. Toabré Abajo.

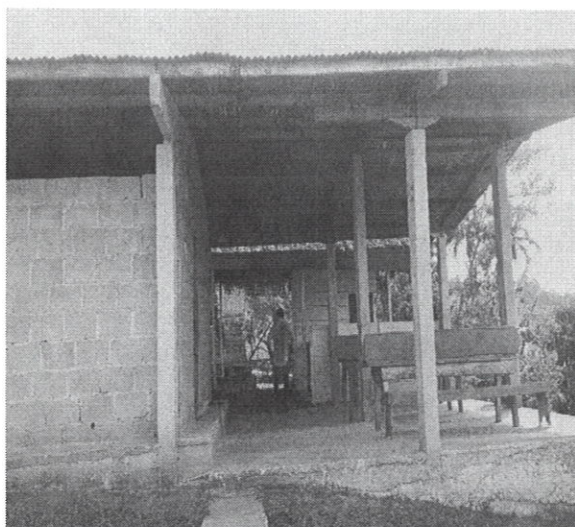
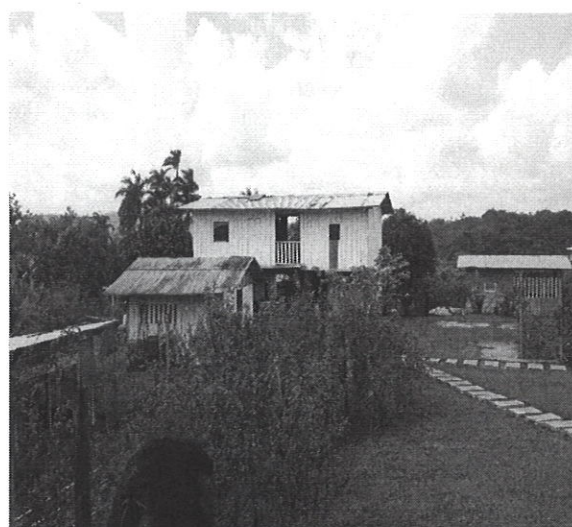
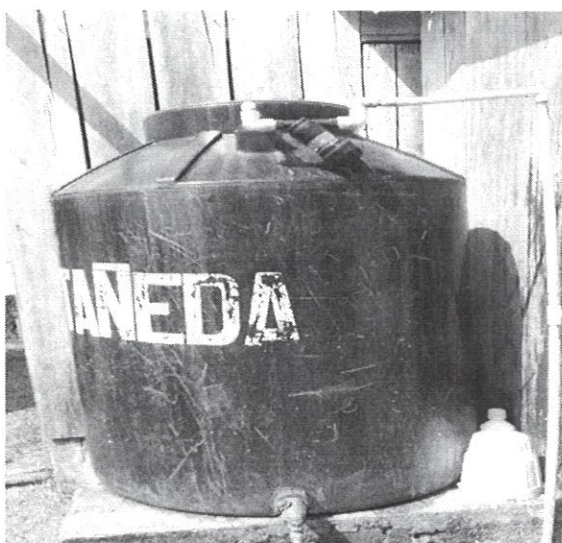
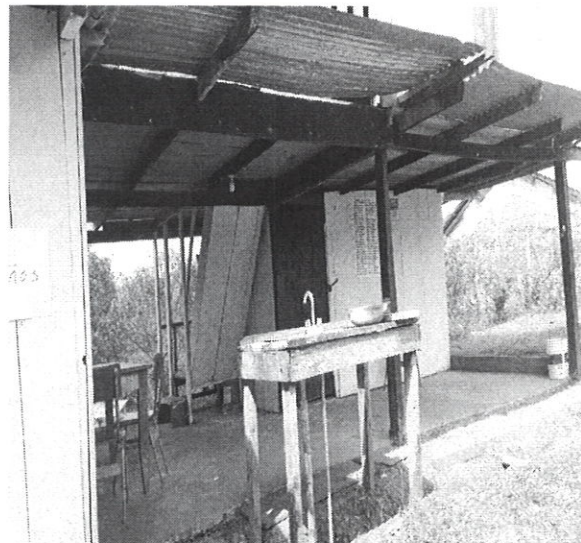
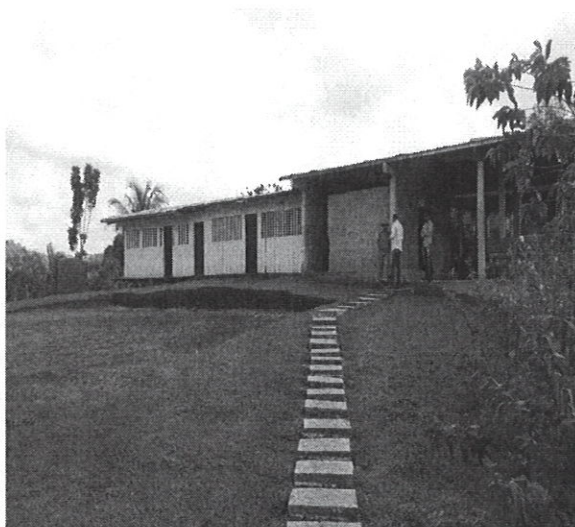
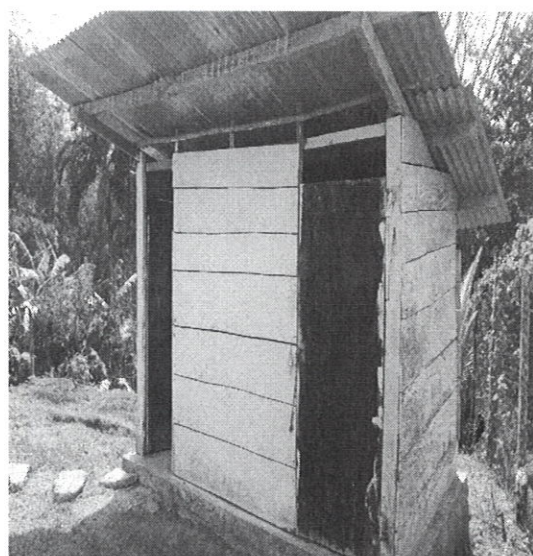
Observación 1: Se verificó en campo, que el área de influencia directa del proyecto, ya es un área impactada, con diversas construcciones, entre ellas están: Aulas tipo rancho, dormitorios hechos de madera, y parte del comedor, aulas de clase y letrinas con paredes de madera y techados.

Fig. 5, 6, 7, 8, 9, y 10: Se observa parte de las infraestructuras existentes en el C.E.B.G. Toabré Abajo, las cuales tipo rancho (penca, madera zinc) serán demolidas y reemplazadas por edificaciones de concreto, y las que existen actualmente de concreto serán remodeladas.

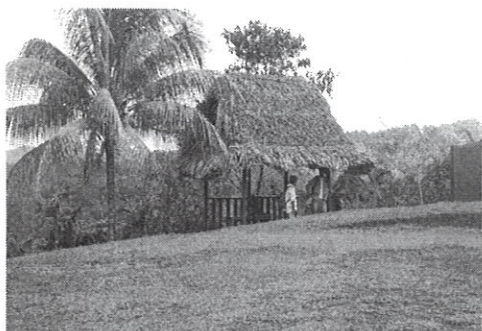
**Fig. 11:** Se observa que la vegetación, existente en las partes no edificadas es tipo gramínea, cabe mencionar que la finca en su mayor parte está ocupada por el C.E.B.G. Toabré Abajo.
