INFORME TÉCNICO DE INSPECCIÓN

DRCC-IIO-054-19

Proyecto:	“DISEÑO, DESARROLLO DE PLANOS, DEMOLICION DE ESTRUCTURAS TIPO RANCHO, REMODELACIONES Y CONSTRUCCION DE LAS NUEVAS INFRAESTRUCTURAS DE LOS CENTROS EDUCATIVOS: PALMAR ABAJO, CORREGIMIENTO DE LLANO GRANDE, MACHUCA, CORREGIMIENTO DE PIEDRAS GORDAS, C.E.B.G. CUTEVILLA, CORREGIMIENTO DE LLANO NORTE, C.E.B.G. TOABRE ABAJO, CORREGIMIENTO DE LLANO NORTE, C.E.B.G. SAN JUAN DE LIMÓN, CORREGIMIENTO EL HARINO”, ESPECIFICAMENTE EN EL CENTRO EDUCATIVO ESCUELA MACHUCA
Promotor:	MINISTERIO DE EDUCACION
Categoría:	I
Consultores ambientales:	BRISPULO HERNANDEZ y KAROL KAROLINE KING
Localización del proyecto:	COMUNIDAD DE MACHUCA, CORREGIMIENTO DE PIEDRAS GORDAS, DISTRITO DE LA PINTADA, PROVINCIA DE COCLE
Fecha de inspección:	07 de febrero de 2019
Fecha de informe:	07 de febrero de 2019
Participantes:	<ul style="list-style-type: none">• Angela López Name - sección de Evaluación de Impacto Ambiental - MiAMBIENTE, Regional de Coclé.• Yessica Morán - sección de Evaluación de Impacto Ambiental - MiAMBIENTE, Regional de Coclé.• Yarianis Santillana - sección de Evaluación de Impacto Ambiental - MiAMBIENTE, Regional de Coclé.• Rubén Correa - agencia d

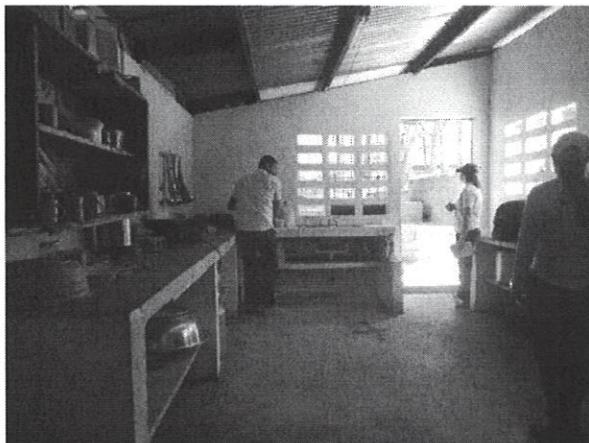
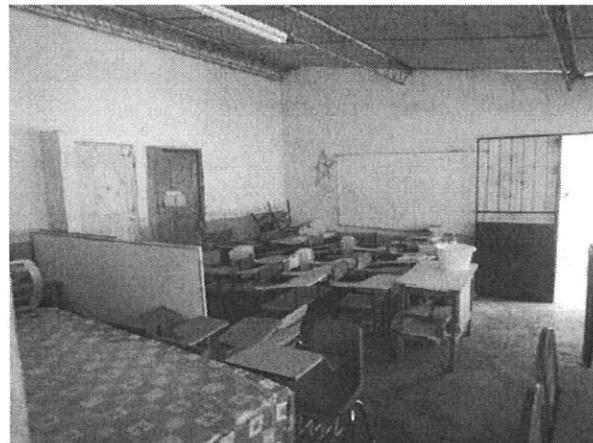
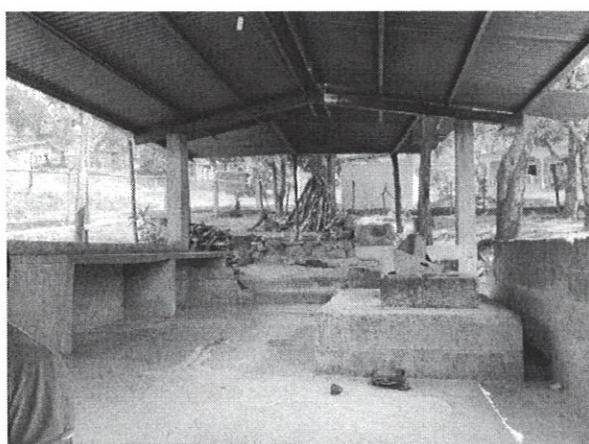
Fig. 5, 6 y 7. cocina y comedor

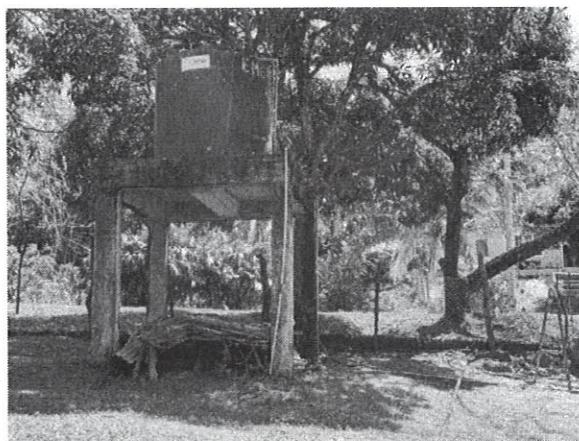
Fig. 8: tanque de agua
