INFORME TÉCNICO DE INSPECCIÓN

DRCC-IIo-0058-2019

Proyecto:	DISEÑO, DESARROLLO DE PLANOS, DEMOLICIÓN DE ESTRUCTURAS TIPO RANCHO, REMODELACIONES Y CONSTRUCCIÓN DE LAS NUEVAS INFRAESTRUCTURAS DE LOS CENTROS EDUCATIVOS: PALMAR ABAJO, CORREGIMIENTO DE LLANO GRANDE, MACHUCA, CORREGIMIENTO PIEDRASGORDAS, C.E.B.G. CUTEVILLA, CORREGIMIENTO DE LLANO NORTE, C.E.B.G. TOABRE ABAJO, CORREGIMIENTO DE LLANO NORTE, C.E.B.G. SAN JUAN DE LIMÓN, CORREGIMIENTO EL HARINO", ESPECIFICAMENTE EN EL CENTRO EDUCATIVO <u>ESCUELA PALMAR ABAJO</u>
Promotor:	MINISTERIO DE EDUCACIÓN (MEDUCA)
Categoría:	I
Consultores ambientales:	BRÍSPULO HERNÁNDEZ (IAR-038-99) Y KAROL KING(IRC-018-10)
Localización del proyecto:	PALMAR ABAJO, CORREGIMIENTO DE LLANO GRANDE, DISTRITO DE LA PINTADA, PROVINCIA DE COCLÉ
Fecha de inspección:	07 DE FEBRERO DE 2019
Fecha de informe:	08 DE FEBRERO DE 2019
Participantes:	<ul style="list-style-type: none">• Manuel Cedeño – Tesorero del Club de Padres de Familia• Yessica Morán - Evaluación de Imp. Ambiental- MiAMBIENTE, Dirección Regional de Coclé.• Ángela López - Evaluación de Imp. Ambiental- MiAMBIENTE, Dirección Regional de Coclé.• Yarianis Santillana- Evaluación de Imp. Ambiental- MiAMBI

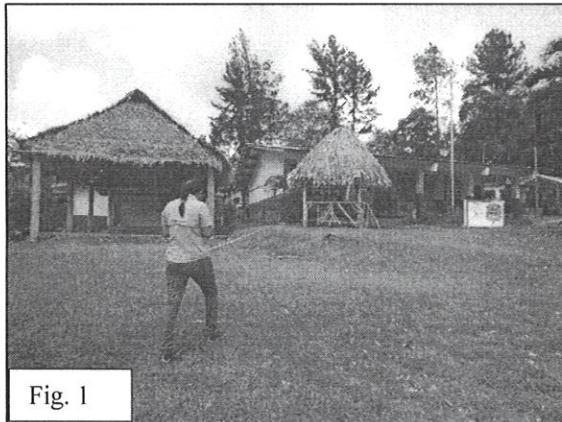
En las Fig. 1. C.E.B.G. El Palmar Abajo

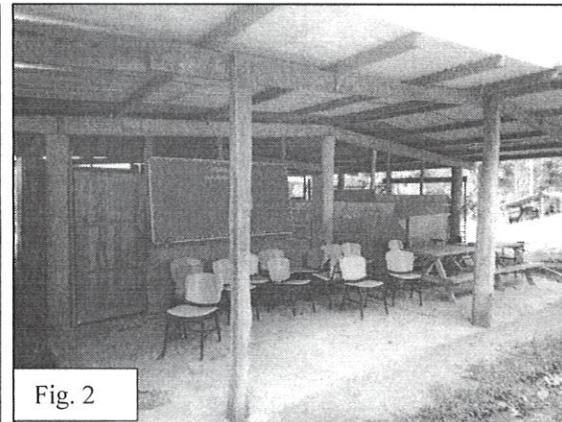
Observación 2: el centro educativo mantiene infraestructuras de madera y cemento, las cuales están en deterioro, esta última por falta de mantenimiento en la cocina-comedor y 2 salones.

Fig. 2. Aulas de madera.

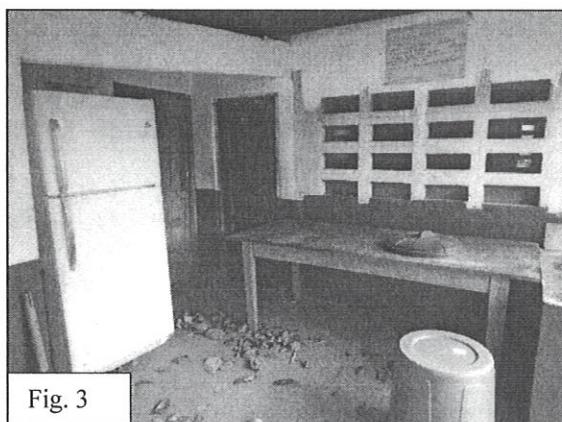
En las Fig. 3 se observa la cocina-comedor. Y en la Fig. 4. aulas que se encuentra en mal estado.

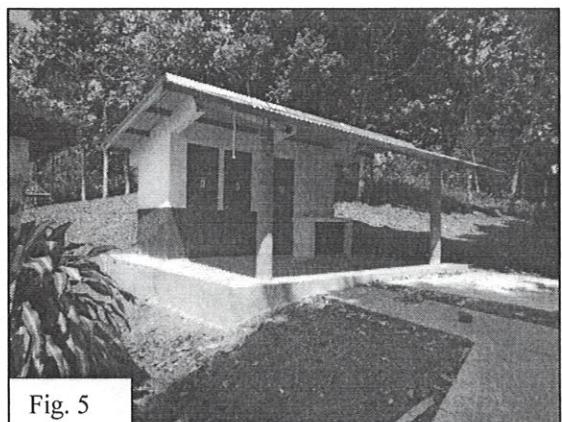
Observación 3: mantienen 3 servicios higiénicos y 2 de letrinas.

En las Fig. 5 servicios higiénicos y Fig. 6 servicios de letrina
