MEMORANDO DSH – 613- 2024

Asunto: Informe Técnico de Inspección Ocular al Proyecto en fase de evaluación y
Análisis **REHABILITACIÓN, MEJORA Y MANTENIMIENTO POR
ESTÁNDARES DE DESEMPEÑO DE LA CARRETERA
PANAMERICANA ESTE**

DIRECCIÓN DE SEGURIDAD HÍDRICA
INFORME TÉCNICO DE INSPECCIÓN OCULAR N° 131

PROYECTO	REHABILITACIÓN, MEJORA Y MANTENIMIENTO POR ESTÁNDARES DE DESEMPEÑO DE LA CARRETERA PANAMERICANA ESTE
PROMOTOR	MINISTERIO DE OBRAS PÚBLICAS (MOP)
EMPRESA CONSULTORA	GRUPO MORPHO, S.A.
UBICACIÓN	CORREGIMIENTO DE LAS GARZAS DE PACORA, EN EL DISTRITO DE PANAMÁ; Y LOS CORREGIMIENTOS DE CHEPO, EL LLANO, LAS MARGARITAS, CAÑITA Y TORTÍ, EN EL DISTRITO DE CHEPO, EN LA PROVINCIA DE PANAMÁ, Y LA COMARCA GUNA DE MADUNGANDÍ. LOS CORREGIMIENTOS DE AGUA FRÍA, SANTA FE CABECERA, ZAPALLAL Y RÍO IGLESIAS EN EL DISTRITO DE SANTA FE; Y LOS CORREGIMIENTOS DE METETÍ Y YAVIZA EN EL DISTRITO DE PINOGANA, EN LA PROVINCIA DE DARIÉN.
FECHA DE INSPECCIÓN	JUEVES 31 DE OCTUBRE DE 2024
FECHA DEL INFORME	VIERNES 1 DE NOVIEMBRE DE 2024
PARTICIPANTES	Ing. Nelly E. Becerra V. / Dir. Seguridad Hídrica/Nivel Central Ing. Pablo Vargas/Dir. Reg. Pmá. Este Ing. David Ávila / Dir. Reg. Pmá Este Ing. Israel Torres / Dir.

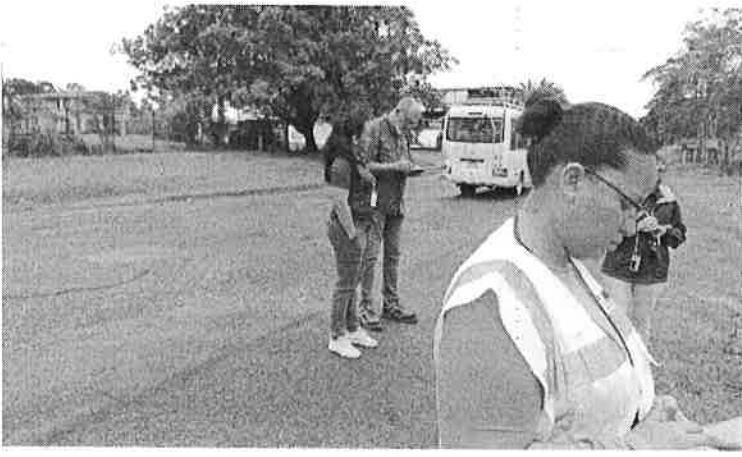
Evidencia	Observación
<p>Foto 1.- Área del proyecto, distrito y corregimiento Pacora distrito de Chepo Panamá</p>

<p>Revisión de carta topográfica del polígono del Proyecto.</p>
<p>Foto. # 2.- Participación de la Promotora en las inspección en campo.</p>

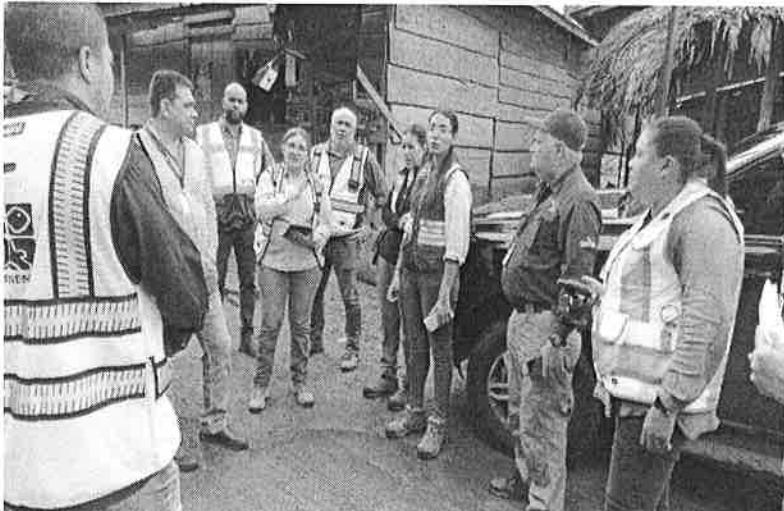
<p>El representante de la empresa promotora explica la propuesta de obra en la Comarca Guna de Madugandi cerca al puente sobre la Cuenca Hidrográfica del río Bayano (148)</p>
<p>Fot. # 3.- Estabilizacion de talud y restauracion de cajones pluviales</p>

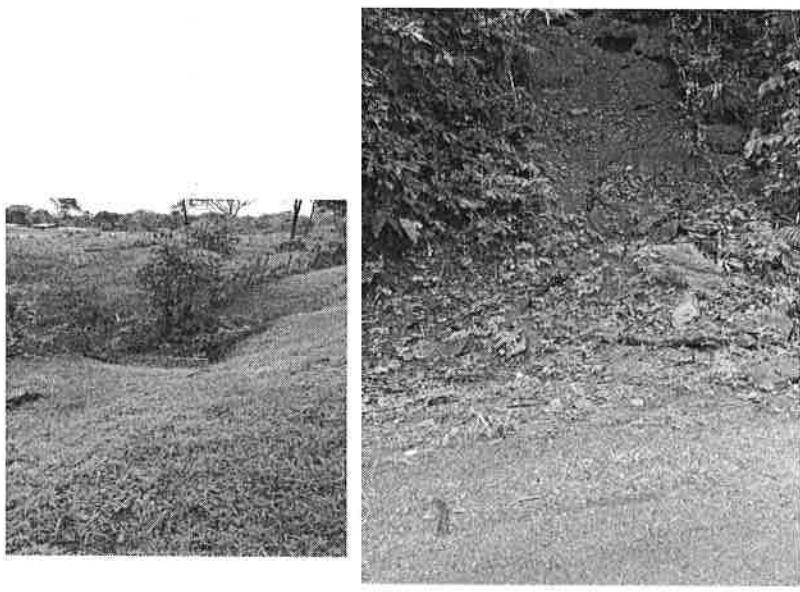
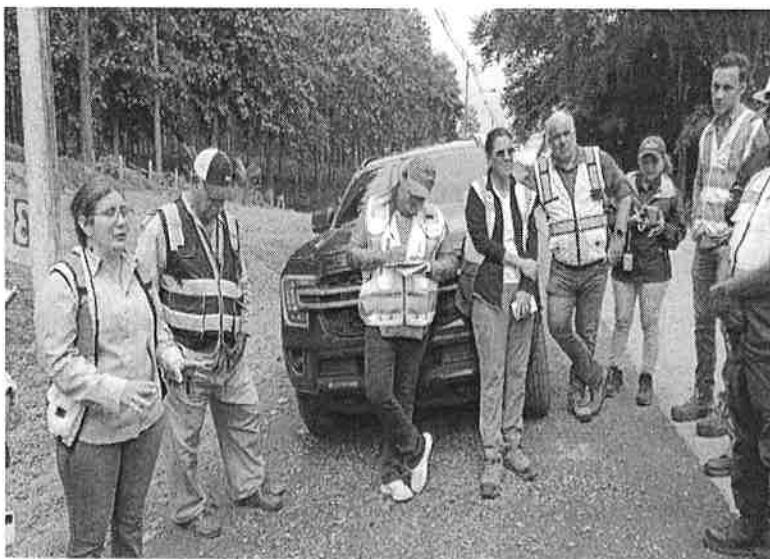
<p>Área del polígono donde se construirá el Proyecto. Se evidencia taludes por restaurar y estabilizar.</p>

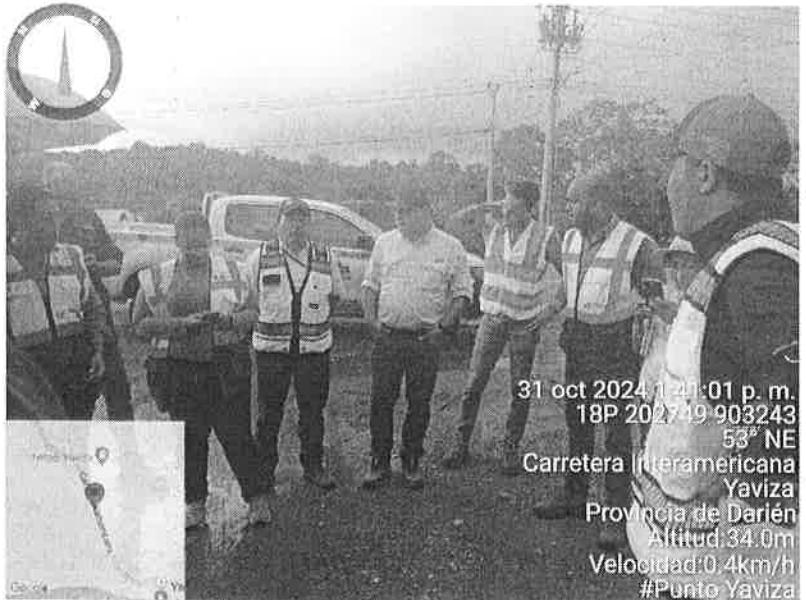
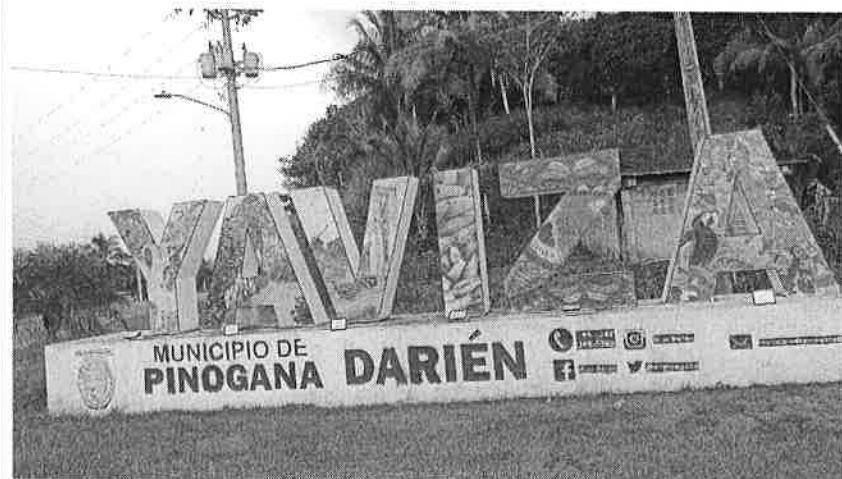
Fot. # 4.- Ultimo punto Yaviza

Este es el último punto del
tramo 3 del área de inspección
del proyecto a desarrollar
