INFORME TÉCNICO DE INSPECCIÓN

DRCC-IIo-234-2023

Proyecto:	LOCAL COMERCIAL
Promotor:	PIANAJOY GLOBAL ,INC
Categoría	I
Consultores ambientales:	YESSICA MORÁN DEIA-IRC-N°087-2021 CARLOTA SANDOVAL IAR-049-2000
Localización del proyecto:	VÍA INTERAMERICANA, CORREGIMIENTO Y DISTRITO DE PENONOMÉ, PROVINCIA DE COCLÉ.
Fecha de inspección:	Martes 10 de agosto de 2023
Fecha de informe:	Martes 10 de agosto de 2023
Participantes:	<ul style="list-style-type: none"> Yessica Morán – Consultora. Por el Promotor Chiara Ramos – Sección de Evaluación de Impacto Ambiental- MiAMBIENTE, Regional de Coclé Rubén Correa- MiAMBIENTE, Regional de Coclé

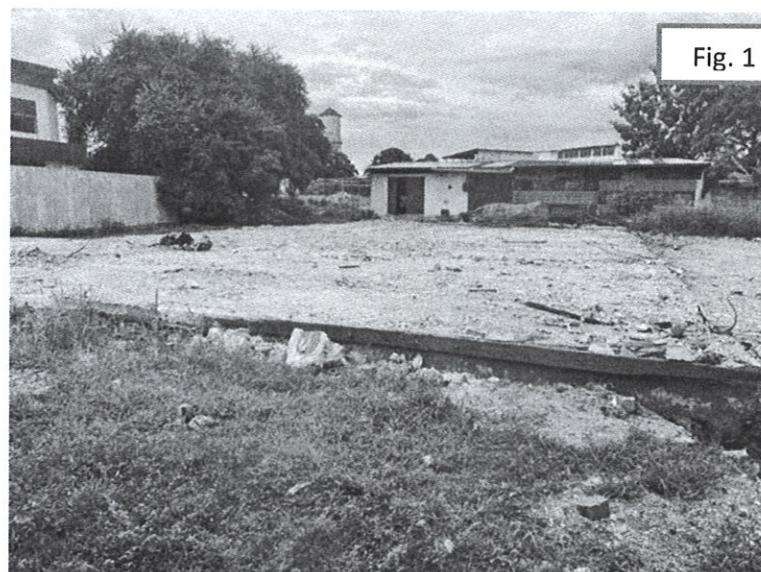
Observación 3: La topografía del área se puede indicar que es plana.

Fig. 1: Se puede observar el área global del polígono con topografía plana.

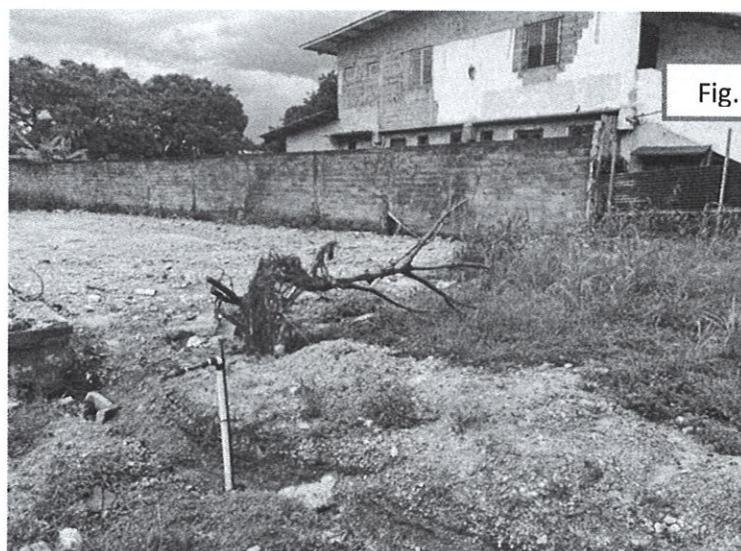
Observación 4: Durante la inspección se nos indicó que el agua para la construcción y operación será la del sistema público IDAAN, que ya está conectada desde años atrás.

Fig. 2: Se observa acceso a agua potable.

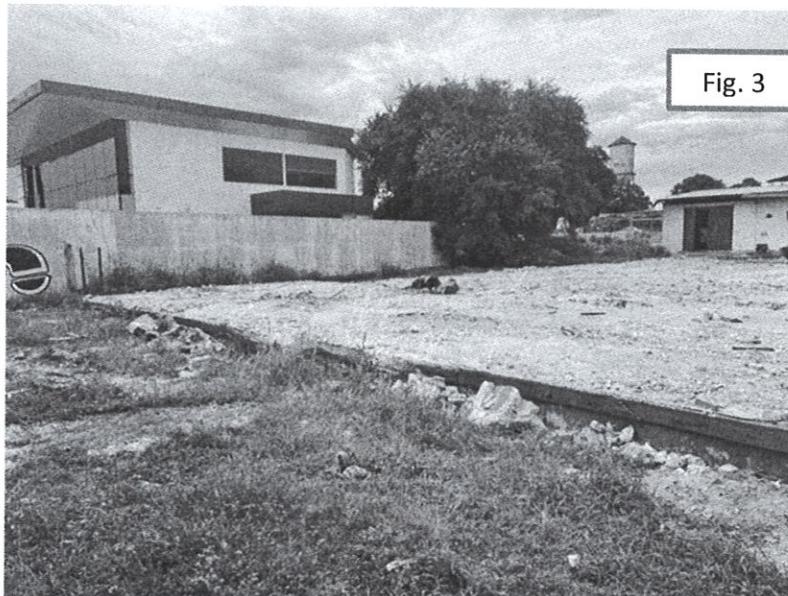
Fig. 3: Se puede observar que el terreno queda a vía Interamericana.

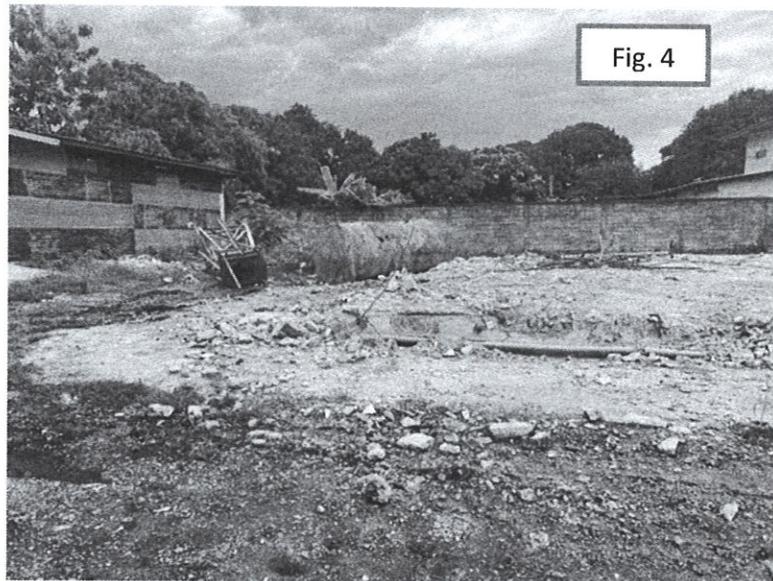
Observación 1: al momento de la inspección se pudo observar que el área está totalmente impactada, debido a que anteriormente se encontraba en el polígono una infraestructura que ya ha sido demolida.

Fig. 4: Se observa área relativamente limpia después de la demolición

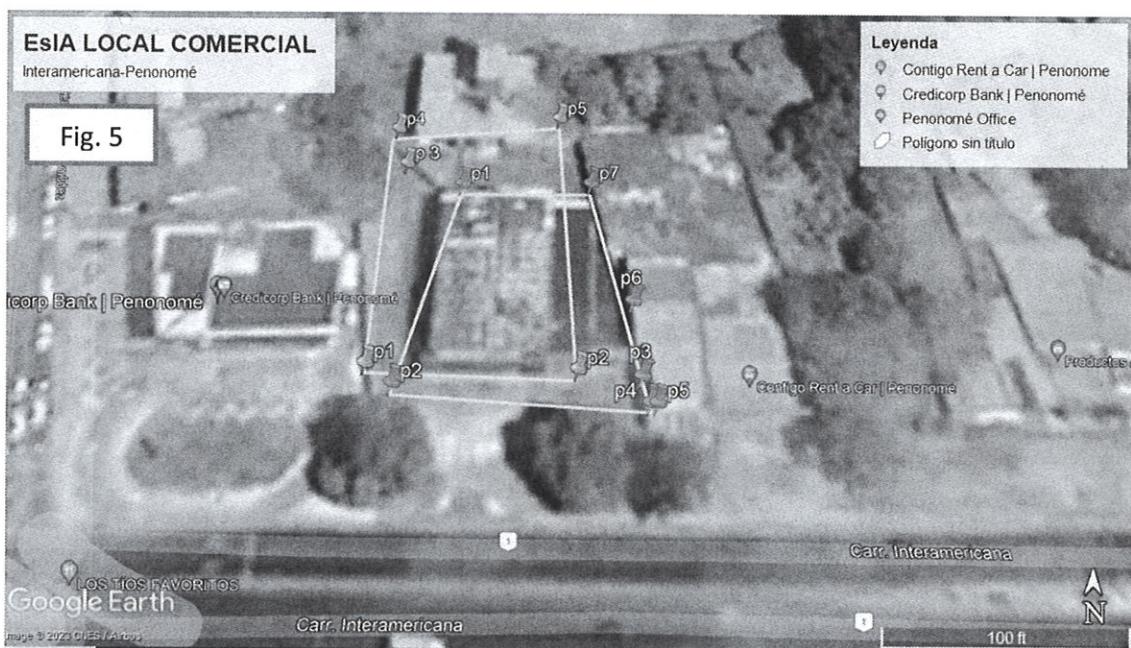
Fig. 5: Se observan las coordenadas tomadas durante la inspección en comparación con las coordenadas del polígono del EsIA,
