## INFORME TÉCNICO DE INSPECCIÓN

DRCC-II0-0101-2019

<b>Proyecto:</b>	MOVIMIENTO DE TIERRA PARA ADECUACIÓN DE TERRENO
<b>Promotor:</b>	AMELIA GRAELL DE CABALLERO.
<b>Categoría:</b>	I
<b>Consultores ambientales:</b>	DIOMEDES VARGAS (IAR-050-98) Y DIGNO ESPINOSA (IAR-037-98)
<b>Localización del proyecto:</b>	LA MIEL, CORREGIMIENTO EL CRISTO, DISTRITO DE AGUADULCE, PROVINCIA DE COCLÉ
<b>Fecha de inspección:</b>	18 DE MARZO DE 2019
<b>Fecha de informe:</b>	21 DE MARZO DE 2019
<b>Participantes:</b>	<ul style="list-style-type: none"><li>Javier España – Encargado</li><li>Santos Mendoza – Encargado</li><li>Cecilio Pérez - MICI-Coclé</li><li>Antonio Arauz –MICI-Coclé</li><li>Yessica Morán - Evaluación de Imp. Ambiental- MiAMBIENTE, Dirección Regional de Coclé.</li></ul>

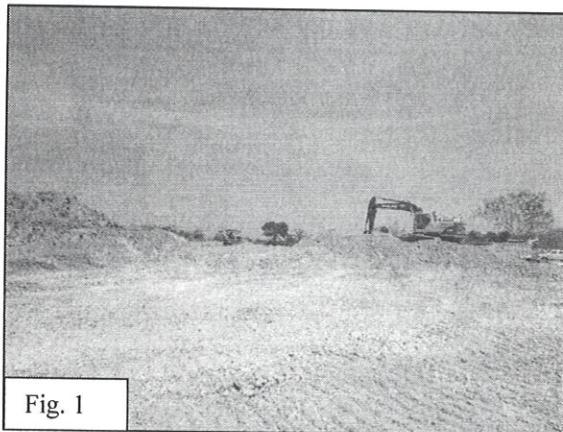
Fig. 1

Observación 3: se observó maquinaria en el área del proyecto.

En las Fig. 1. Se observa la maquinaria en el área del proyecto.

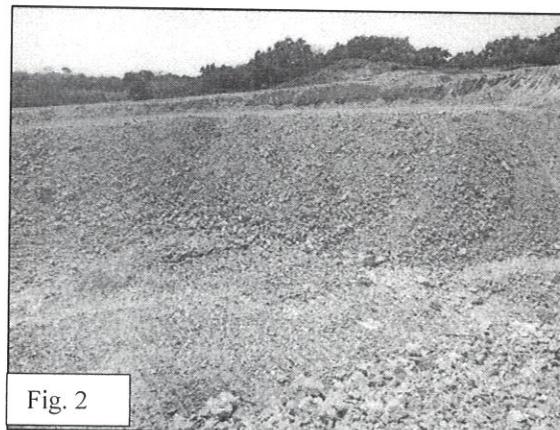
Fig. 2

Fig. 2. Área de extracción para el lado este.

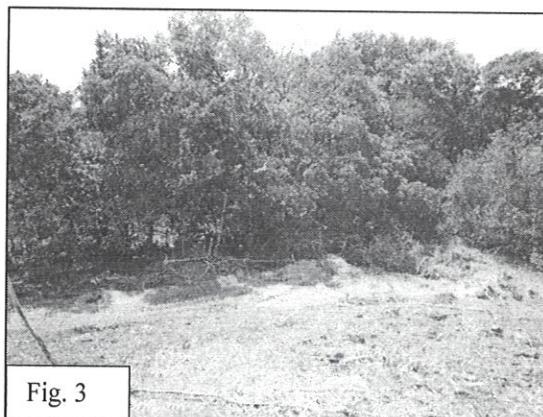
Fig. 3

Observación 2: la finca colinda con una fuente hídrica que en el momento de la inspección no mantenía caudal, sin embargo el área donde se van a realizar la nivelación se encuentra distante.

En las Fig. 3. Fuente hídrica que colinda con la Finca.

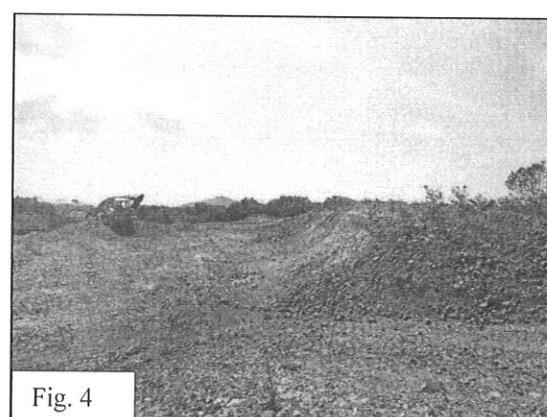
Fig. 4

Fig. 4. Lado oeste del área a extraer
