**MINISTERIO DE AMBIENTE  
DIRECCIÓN REGIONAL DE COCLÉ  
EVALUACIÓN DE IMPACTO AMBIENTAL**

**INFORME TÉCNICO DE INSPECCIÓN**

DRCC-IIo-0048-2019

<b>Proyecto:</b>	CONSTRUCCION DE CAMINO INTERNO Y MODULO DE ENTRENAMIENTO EQUINO (PICADERO)
<b>Promotor:</b>	JAVIER E. BOLIVAR CISNEROS.
<b>Categoría:</b>	I
<b>Consultores ambientales:</b>	DIOMEDES VARGAS (IAR-050-98) Y DIGNO ESPINOSA (IAR-037-98)
<b>Localización del proyecto:</b>	MONTE LIRIO, CORREGIMIENTO DE EL COCO, DISTRITO DE PENONOMÉ, PROVINCIA DE COCLÉ
<b>Fecha de inspección:</b>	05 DE FEBRERO DE 2019
<b>Fecha de informe:</b>	05 DE FEBRERO DE 2019
<b>Participantes:</b>	<ul style="list-style-type: none"><li>• Celedina Cedeño – Administradora de La Finca</li><li>• Yessica Morán - Evaluación de Imp. Ambiental- MiAMBIENTE, Dirección Regional de Coclé.</li></ul>

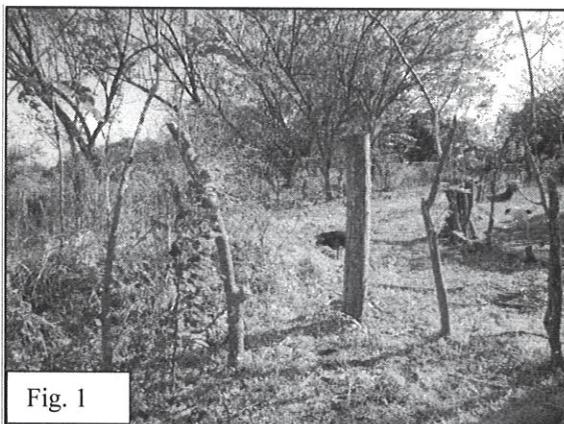
Fig. 1

En las Fig. 1. El acceso principal hacia el camino interno.

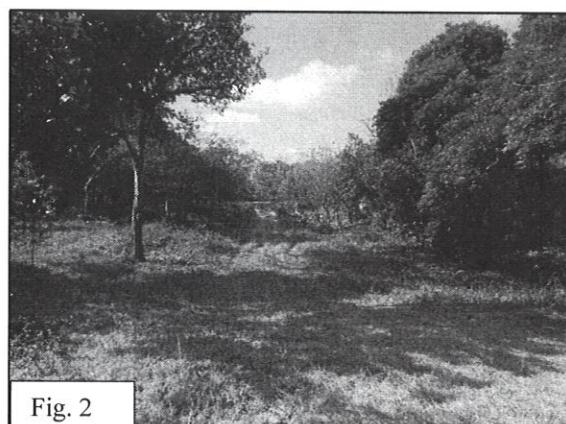
Fig. 2

Fig. 2. Ruta donde se conformara el camino y gira hacia la derecha según la foto.

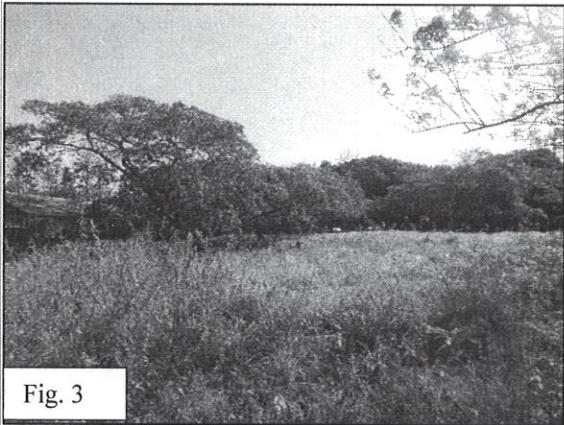
En las Fig. 3 se observa otra panorámica, el camino viene del lado izquierdo. Y en la Fig. 4 sigue el trayecto, se visualiza el tipo de vegetación.

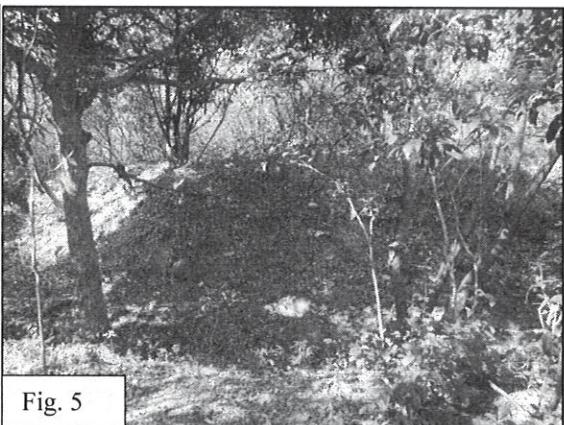
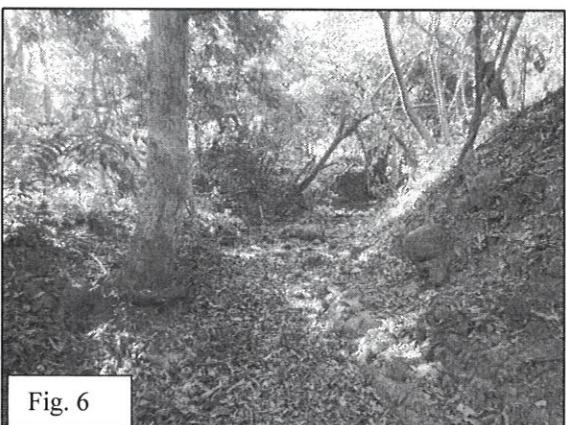
Observación 3: por los predios donde se conformara el camino pasa una fuente hídrica que no mantiene caudal, en la cual señala que se construirá un puente vehicular.

En las Fig. 5y 6 se observa fuente hídrica encontrada, la cual se encontraba seca.

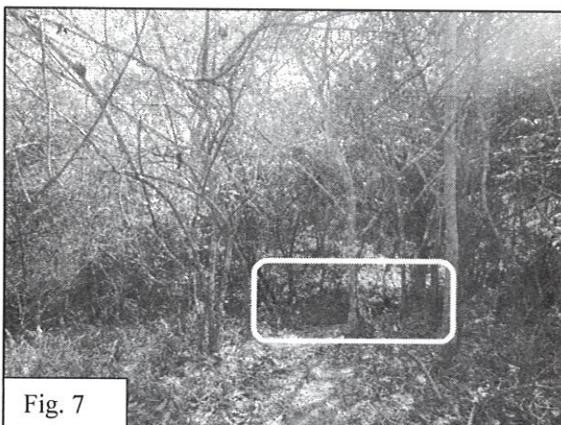
Fig. 7 Área donde se construirá el puente para el paso vehicular

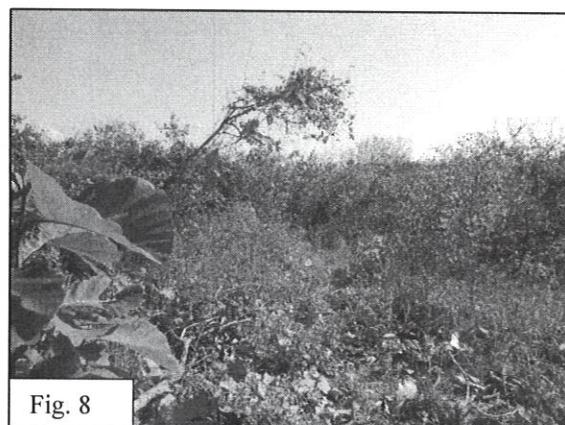
Fig. 8 vegetación predominante donde se conformara el camino

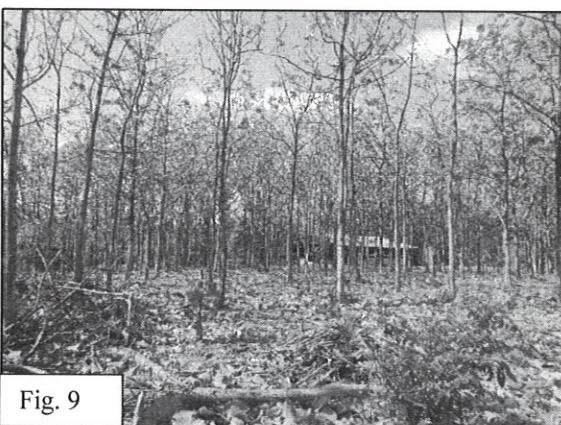
Fig. 9

En la Fig. 9. Plantación de teca y en la Fig. 10. Área donde se construirá el Picadero

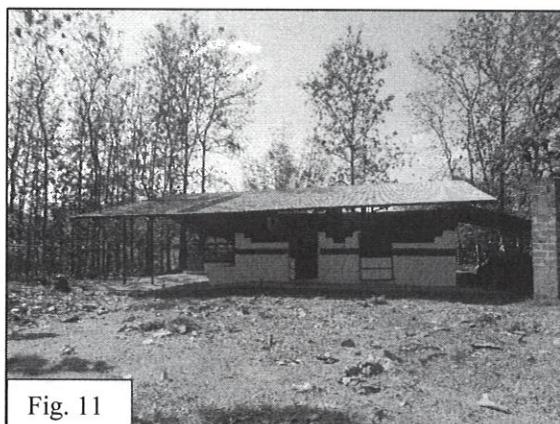
Fig. 11

Fig. 11. Establos de Equinos.
