INFORME TÉCNICO DE INSPECCIÓN

DRCC-IIo-030-2019

Proyecto:	ESTUDIO Y DISEÑO, ELABORACIÓN DE PLANOS, SUMINISTRO DE MATERIALES, MANO DE OBRA Y EQUIPAMIENTO PARA LA REMODELACIÓN, CONSTRUCCIÓN Y ACONDICIONAMIENTO DEL CENTRO DE ATENCIÓN INTEGRAL A LA PRIMERA INFANCIA CAIPI GOTITAS DE MIEL (BIJAGUAL)
Promotor:	QRT ARQUITECTOS CONTRATISTA, S.A.
Categoría:	I
Consultores ambientales:	GILBERTO ORTIZ Y DAYSI VILLAREAL
Localización del proyecto:	COMUNIDAD DE BIJAGUAL, CORREGIMIENTO Y DISTRITO DE ANTÓN, PROVINCIA DE COCLÉ
Fecha de inspección:	24 de enero de 2019
Fecha de informe:	24 de enero de 2019
Participantes:	<ul style="list-style-type: none"> • Arq. Isaac González- Por parte de la empresa promotora • Kiriam González - Evaluación de Impacto Ambiental- MiAMBIENTE, Regional de Coclé. • Mariel Sanjur – Jefa (encargada) de la Agencia de Antón- MiAMBIENTE, Regional de Coclé. • Samuel Bonilla – Agencia de Antón- MiAMBIENTE, Regional de Coclé.

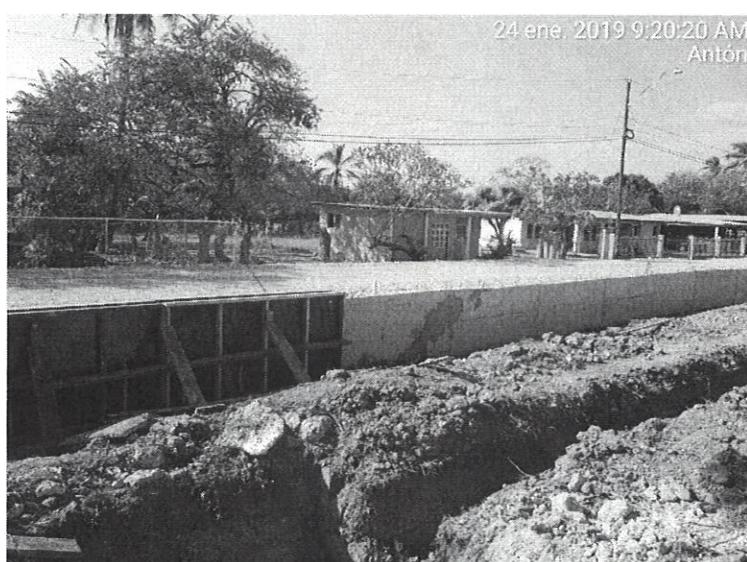
Observación 5: Se observó que las calles de acceso al proyecto se encuentran en construcción, la rasante de la misma se encuentra a una altura mayor que el terreno donde están construyendo el proyecto, por lo que indicaron requerirán realizar nivelación y relleno general en el área, adicional la construcción de un muro perimetral para evitar afectaciones por inundaciones más que todo en época de invierno.

Fig. 1: Se observa el muro perimetral en construcción, en referencia con la rasante de la calle existente.

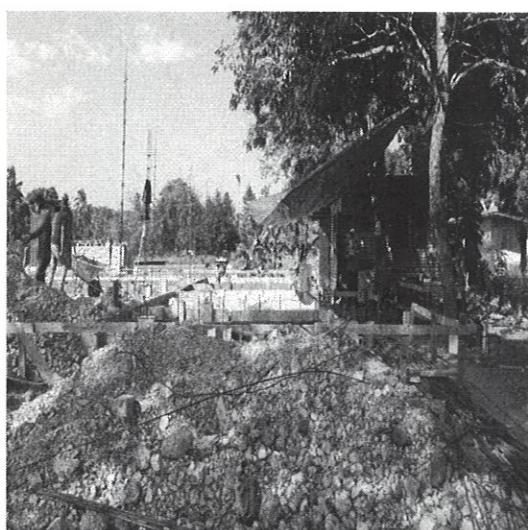
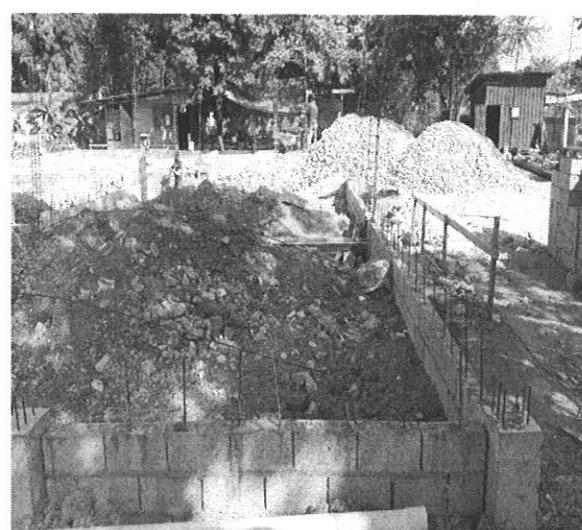
Observación 1: Se observó en campo que las infraestructuras que presentaron en el EsIA, fueron demolidas y el proyecto ya se encuentra en la etapa de construcción.

Fig. 2 y 3: Se observa que el proyecto se encuentra en la etapa de construcción.

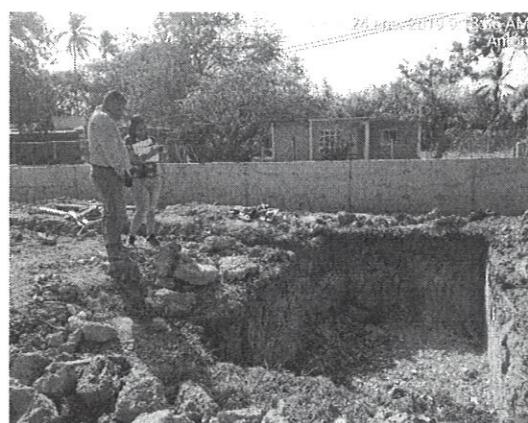
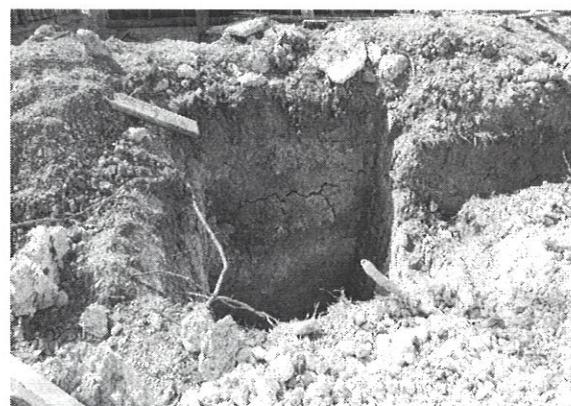
Observación 4: Se verificó la ubicación del área de construcción del tanque séptico y pozo ciego.

Fig. 4 y 5: Se observa el área donde construirán el tanque séptico y pozo ciego.

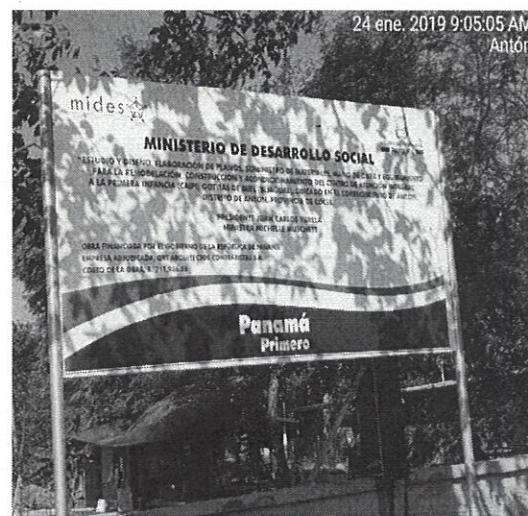
Fig. 6: Se observa el letrero que identifica la obra en construcción

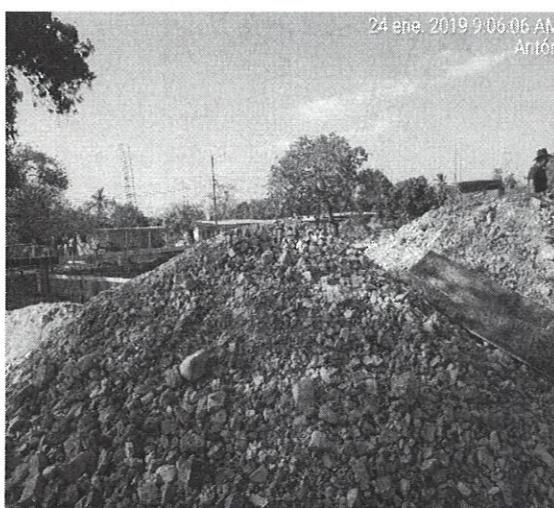
Fig. 7: Se observa parte del material de relleno que ya se encuentra en el área de desarrollo del proyecto

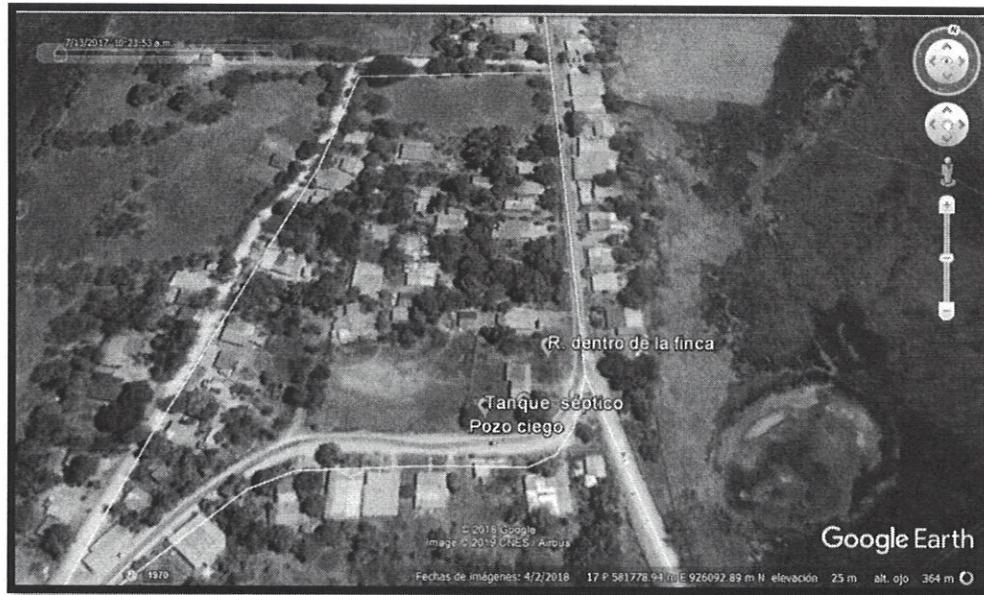
Fig. 8. Vista en google Earth, con referencia de las coordenadas tomadas en campo comparadas durante la inspección.
