**INFORME TÉCNICO DE INSPECCIÓN No. SEIA-051-2024****I. DATOS GENERALES**

<b>Proyecto:</b>	CONSTRUCCIÓN DE LOCAL COMERCIAL	<b>Categoría:</b>	I
<b>Promotor:</b>	CONSTRUCCIONES DANNY S.A.		
<b>Representante Legal:</b>	JIALIN WU		
<b>Localización del Proyecto:</b>	CORREGIMIENTO DE PEDASÍ, DISTRITO DE PEDASÍ, PROVINCIA DE LOS SANTOS.		
<b>Fecha de inspección:</b>	4 de diciembre de 2024		
<b>Fecha del Informe:</b>	5 de diciembre de 2024		
<b>Participantes:</b>	<b>Ing. Dilsa Barrios:</b> Evaluadora de la Sección de Evaluación de Impacto Ambiental. <b>Ing. Miguel Batista:</b> Sección de Verificación del Desempeño Ambiental. <b>Ing. Eberto Anguizola:</b> Consultor del Proyecto.

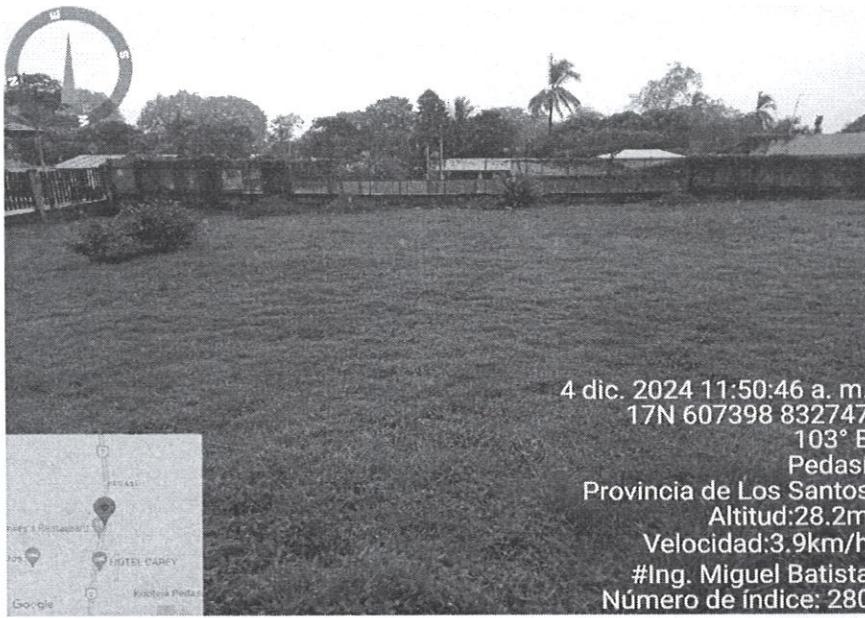
COORDENADA DE UBICACIÓN UTM (WGS-84):	IMÁGENES TOMADAS EN EL SITIO.
607398 m E 832747 m N	Foto No. 1: Evidencia de la entrada al proyecto

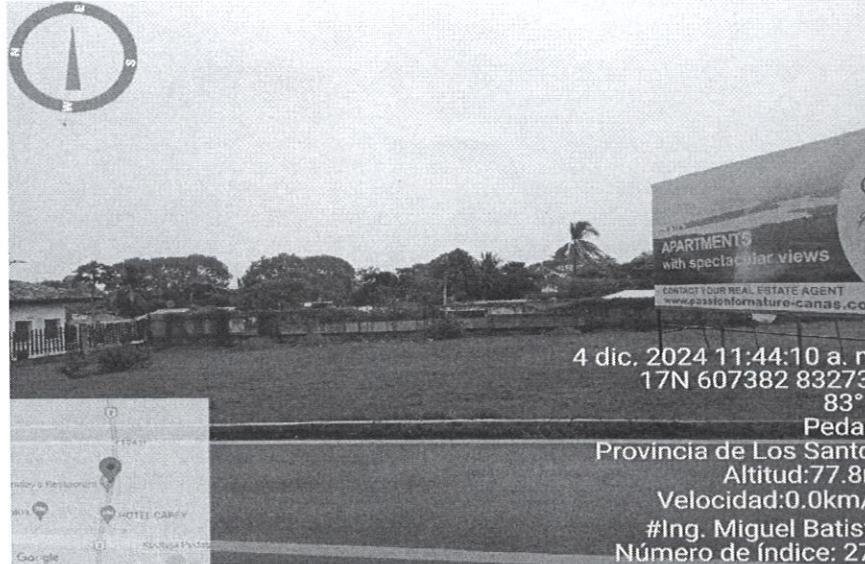
<p>4 dic. 2024 11:50:46 a. m. 17N 607398 832747 103° E Pedasí Provincia de Los Santos Altitud:28.2m Velocidad:3.9km/h #Ing. Miguel Batista Número de índice: 280</p>
607382 m E 8832730 m N	Foto No. 2: Área colindante al proyecto, en la cual se observa viviendas unifamiliares y la vía principal
