DIRECCIÓN REGIONAL DE COCLÉ
SECCIÓN DE EVALUACIÓN DE IMPACTO AMBIENTAL

INFORME TÉCNICO DE INSPECCIÓN
DRCC-IIO-219-2024

Proyecto:	ENDEREZAMIENTO DE CAUCE Y COLOCACIÓN DE TUBERIAS EN FUENTE DE AGUA INTERMITENTE (QUEBRADA SANTA MARIA)
Promotor:	INVERSIONES ARILES, S.A
Categoría:	I
Consultores ambientales:	DIOMEDES VARGAS Y LUIS VARGAS.
Localización del proyecto:	VIA CHIGORE, CORREGIMIENTO DE PENONOMÉ, DISTRITO DE LA PENONOMÉ CABECERA, PROVINCIA DE COCLÉ.
Fecha de inspección:	05 DE DICIEMBRE DE 2024.
Fecha de informe:	06 DE DICIEMBRE DE 2024.
Participantes:	<ul style="list-style-type: none">Yarianis Santillana Macías-MiAMBIENTE- Coclé.Ihoana Mela- Practicante MiAMBIENTE-Coclé.Diomedes Vargas-Consultor Ambiental.

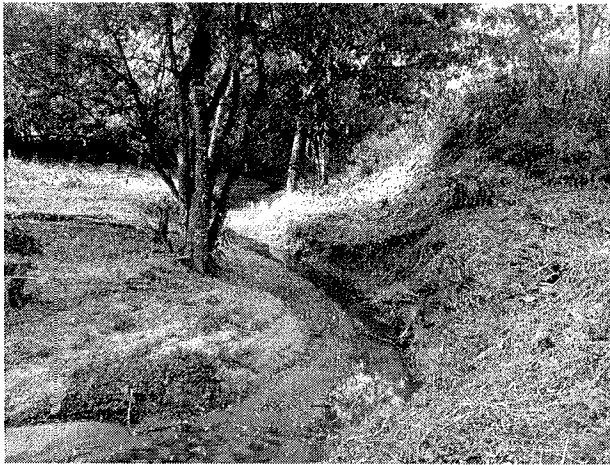
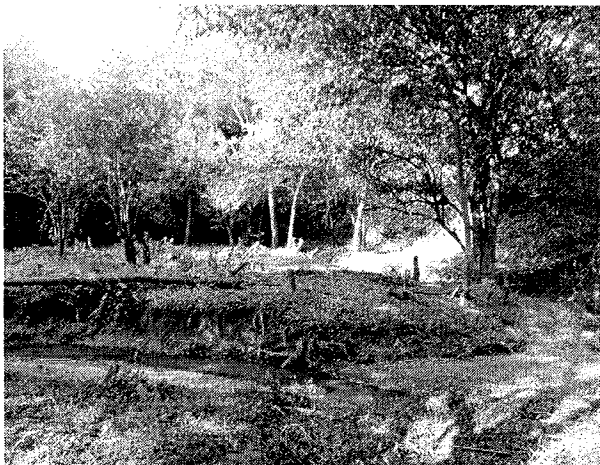
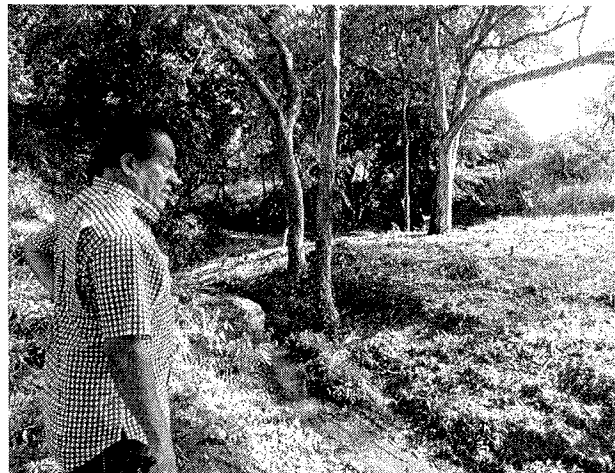
Observación 1: Al momento de la inspección se evidencio que la quebrada Santa María está dentro del polígono propuesto para el desarrollo de la actividad y la misma es un afluente del rio principal Río Grande. La quebrada mantiene agua y su bosque de galería.

Foto 1, 2 y 3 quebrada Santa María área propuesta para el desarrollo de la actividad.

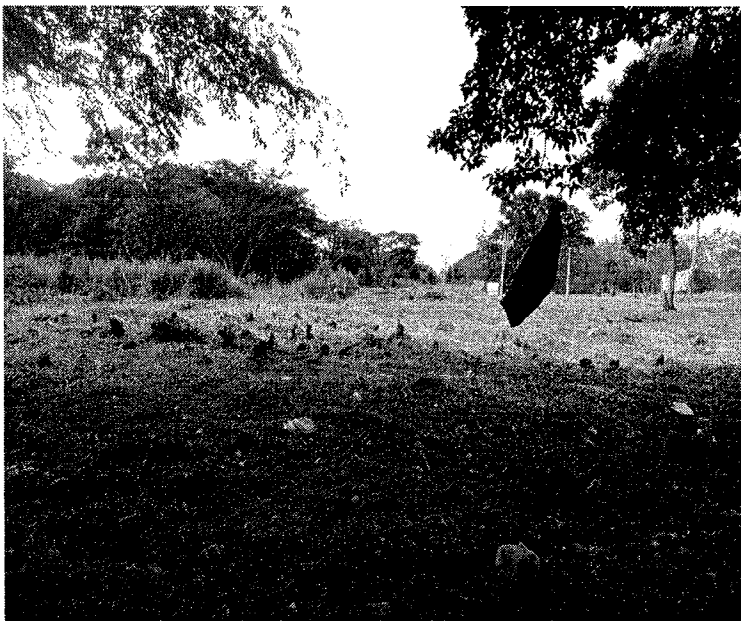
Foto 4. Finca propuesta para el desarrollo de la actividad
