**INFORME TÉCNICO DE INSPECCIÓN No. SEIA-057-2024****I. DATOS GENERALES**

<b>Proyecto:</b>	MERCANTIL	<b>Categoría:</b>	I
<b>Promotor:</b>	GUOHUA CHEN		
<b>Localización del Proyecto:</b>	CORREGIMIENTO DE TRES QUEBRADAS, DISTRITO DE LOS SANTOS, PROVINCIA DE LOS SANTOS.		
<b>Fecha de inspección:</b>	11 de diciembre de 2024		
<b>Fecha del Informe:</b>	12 de diciembre de 2024		
<b>Participantes:</b>	<b>Msc. Israel Vergara M:</b> Jefe de la Sección de Evaluación de Impacto Ambiental.

El proyecto denominado “Mercantil”, tiene como objetivo el -Construir un local comercial para la preparación y venta de ceviches y otros productos similares-. El mismo se pretende desarrollar sobre el Inmueble LOS SANTOS, código de ubicación 7212, Folio Real No.30282460, corregimiento de Tres Quebradas, distrito de Los Santos, Provincia de Los Santos, con una superficie actual o resto libre de 1497.91 m<sup>2</sup>, carretera nacional Vía Sabana Grande

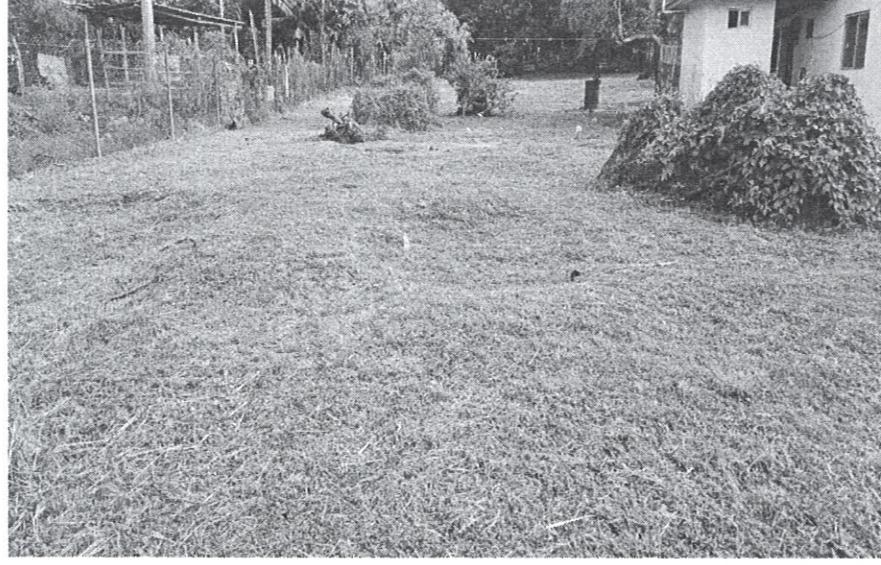
COORDENADA DE UBICACIÓN UTM (WGS-84):	IMÁGENES TOMADAS EN EL SITIO.
579824.80 m E 859248.22 m N	<p>Foto No. 1: Evidencia de la vegetación en el proyecto</p>

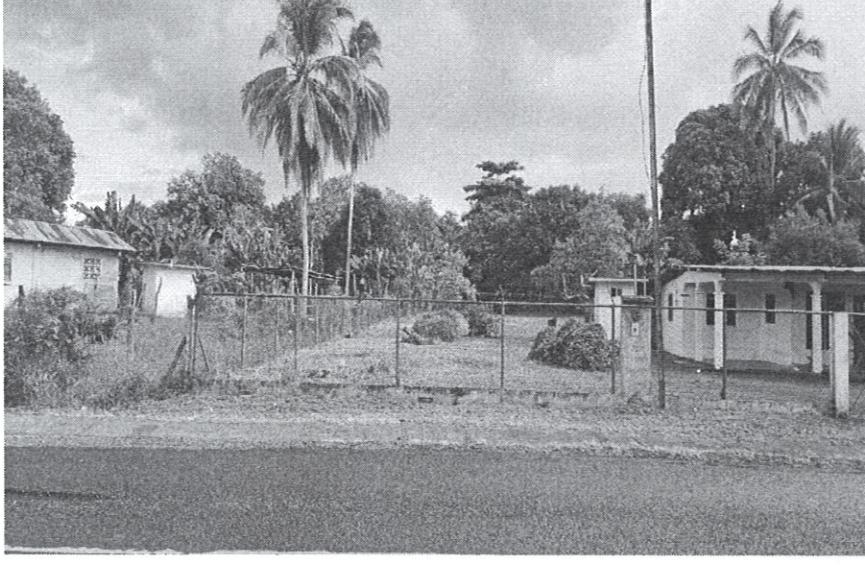
579831.40 m E 859265.41 m N	<p>Foto No. 2: Se evidencia el terreno el cual colinda con residencias y la vía principal.</p>
