DIRECCION REGIONAL DE HERRERA
SECCIÓN OPERATIVA DE SEGURIDAD HÍDRICA

DIRECCIÓN REGIONAL DE HERRERA
INFORME TÉCNICO DE INSPECCIÓN
DRHE- SOSH- 07 -2024

MOTIVO DE LA INSPECCION	Verificar en campo, la existencia de una fuente hídrica en el área donde se pretende construir una planta fotovoltaica - Proyecto PARITA SUN PARK, promotor Energías Renovables, S.A.
UBICACIÓN	Comunidad de El Corozo, corregimiento de Parita, distrito de Parita, provincia de Herrera.
FECHA DE LA INSPECCIÓN	29 de noviembre de 2024.
PARTICIPANTES	Ing. Madelaym Muñoz – Técnico en Cuencas Hidrográficas Carlos Berbey - Estudiante Practicante de Ingeniería Geológica

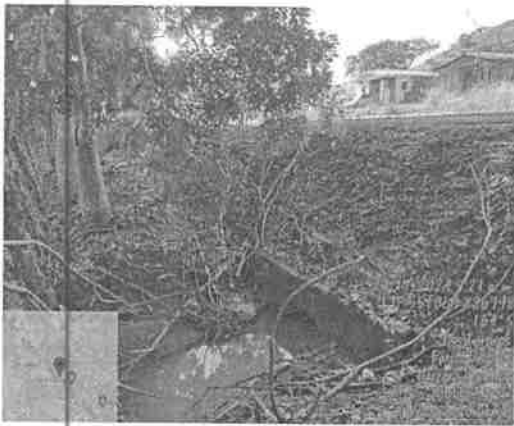
- Al llegar al lugar observamos que en efecto, se encuentra una fuente hídrica bajo la coordenada: 551069E/886798N, naciente de una fuente hídrica denominada quebrada sin nombre, afluente del río Santa María.

Vista de la fuente hídrica desde la carretera área de El Corozo, coordenadas 551072E/886789N

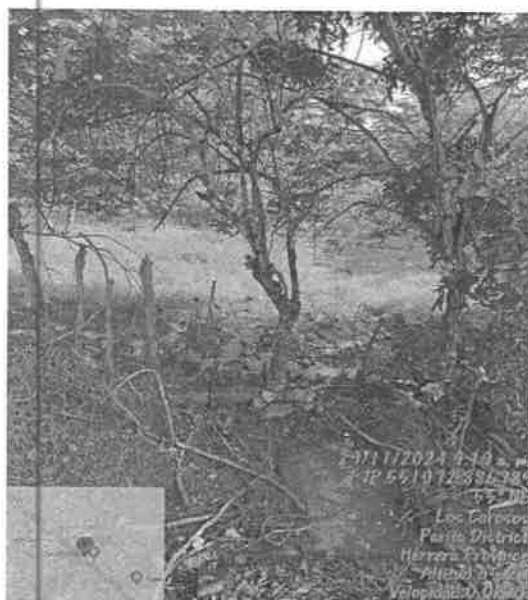
Coordenadas 551191E/886897N, punto tomado en el recorrido de la fuente hídrica en campo

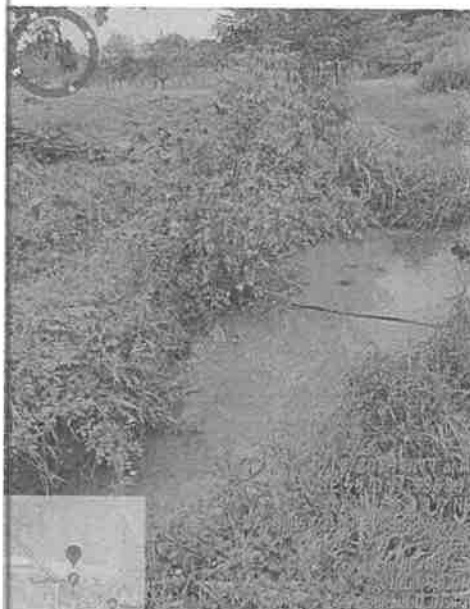
Se observa la presencia de agua en la fuente hídrica

- Se determinó que, efectivamente es una quebrada intermitente (sin nombre), por la que drenan aguas pluviales (sólo tiene agua en la estación lluviosa).
- La quebrada sin nombre, recolecta el agua proveniente de las colinas que están aguas arriba.
- Al momento de la inspección, la quebrada mantenía agua (pequeña corriente).

- Una vez aprobado el Estudio de Impacto Ambiental debe cumplir con el artículo 66 de la Ley 41 de 1 de julio de 1998: “Las actividades que varíen el régimen, la naturaleza o calidad de las aguas, o que alteren los cauces no se podrán realizar sin la autorización del Ministerio de Ambiente”.
- Cumplir con el artículo 30 del Decreto Ley 35 de 29 de septiembre de 1966: “Ninguna entidad estatal o privada, podrá realizar obras para el aprovechamiento de las aguas, ni utilizarlas, sino de acuerdo, con lo previsto en este Decreto Ley.
- Cumplir con la Resolución No. DM 0431 – 2021, de 16 de agosto de 2021, por la cual se establecen los requisitos, para la autorización de obras en cauces naturales, en la República de Panamá, y se dictan otras disposiciones.

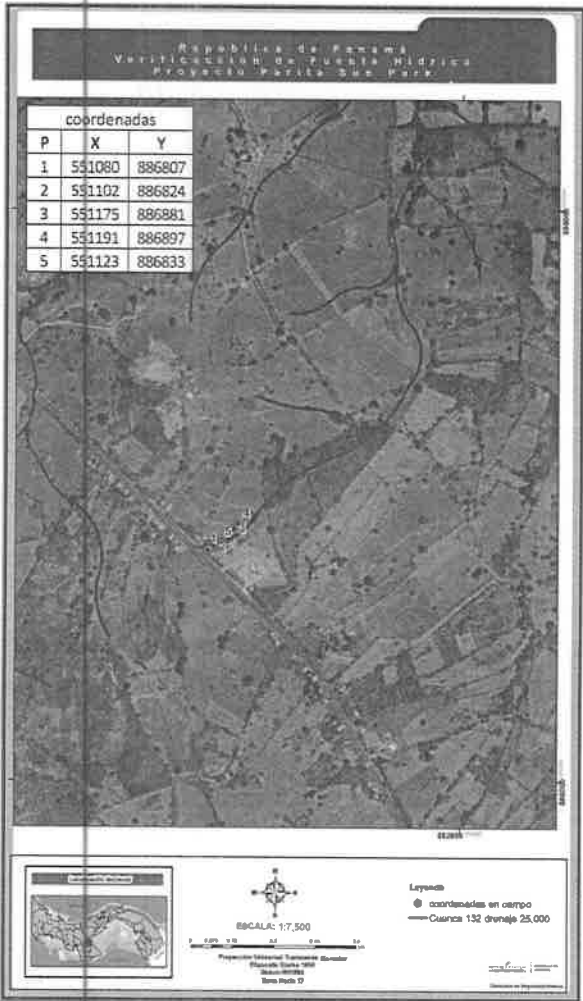
- Coordenadas tomadas en campo y reconocidas por la Dirección de Seguridad Hídrica por el Ing. Florencio Ayarza escala 1: 25000.

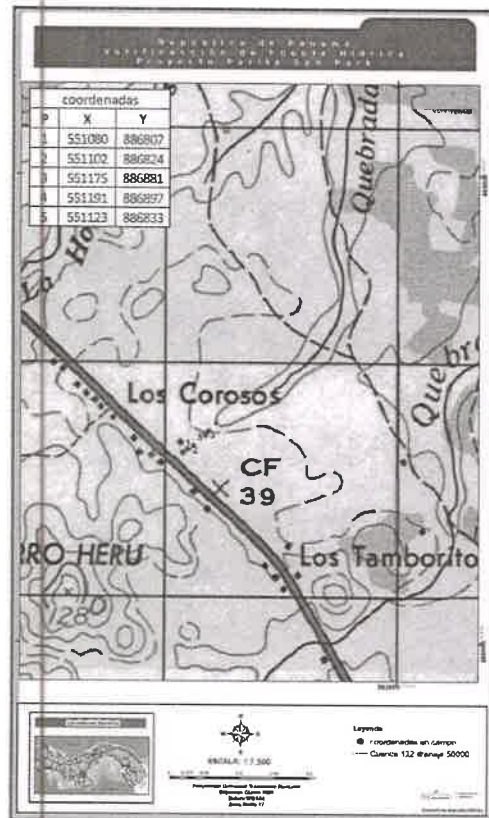
- Coordenadas tomadas en campo y reconocidas por la Dirección de Seguridad Hídrica por el Ing. Florencio Ayarza escala 1: 50000.
