**MINISTERIO DE AMBIENTE
DIRECCIÓN REGIONAL DE COCLÉ
SECCIÓN OPERATIVA DE SEGURIDAD HÍDRICA**

ACTA DE INSPECCIÓN DRCC-SOSH-Nº 201 2019.

Nombre del Proyecto: INFRESTRUCTURA BASICA PARA LOTES DE BUENAVENTURA OESTE, FASE 1

Objetivo de la Inspección: REALIZAR INSPECCION DE EVALUACION DE UN EsIA, CAT. I DENOMINADO “INFRAESTRUCTURS BASICA PARA LOTES DE BUENAVENTURA OESTE, FASE I”

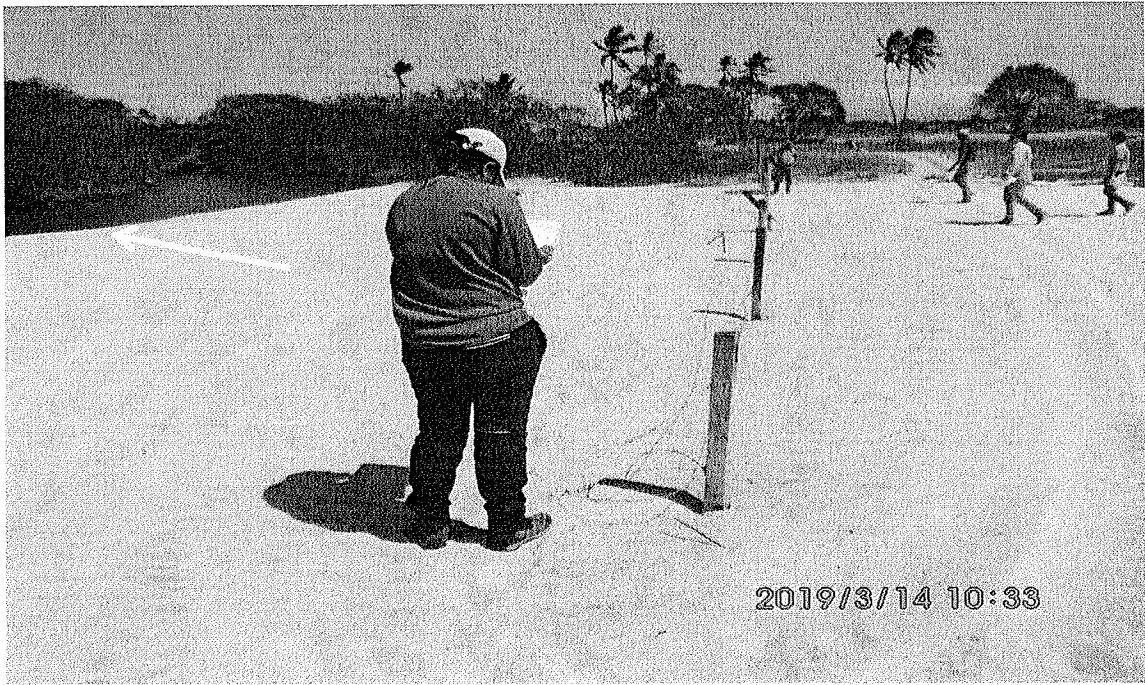
HITO N° 5 INICIO SERVIDUMBRE PLUVIAL RIO CHICO (DESEMBOLCADURA)

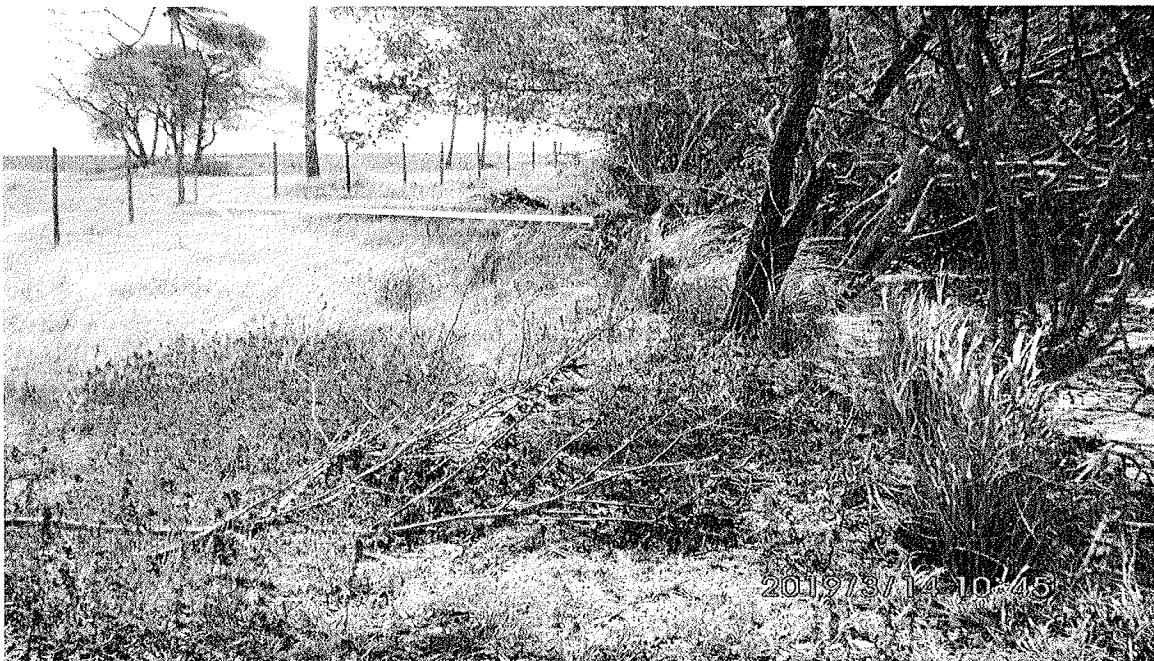
HITO INTERMEDIO DE SERVIDUMBRE PLUVIAL PRIMERA SECCION DE 10 MTS.

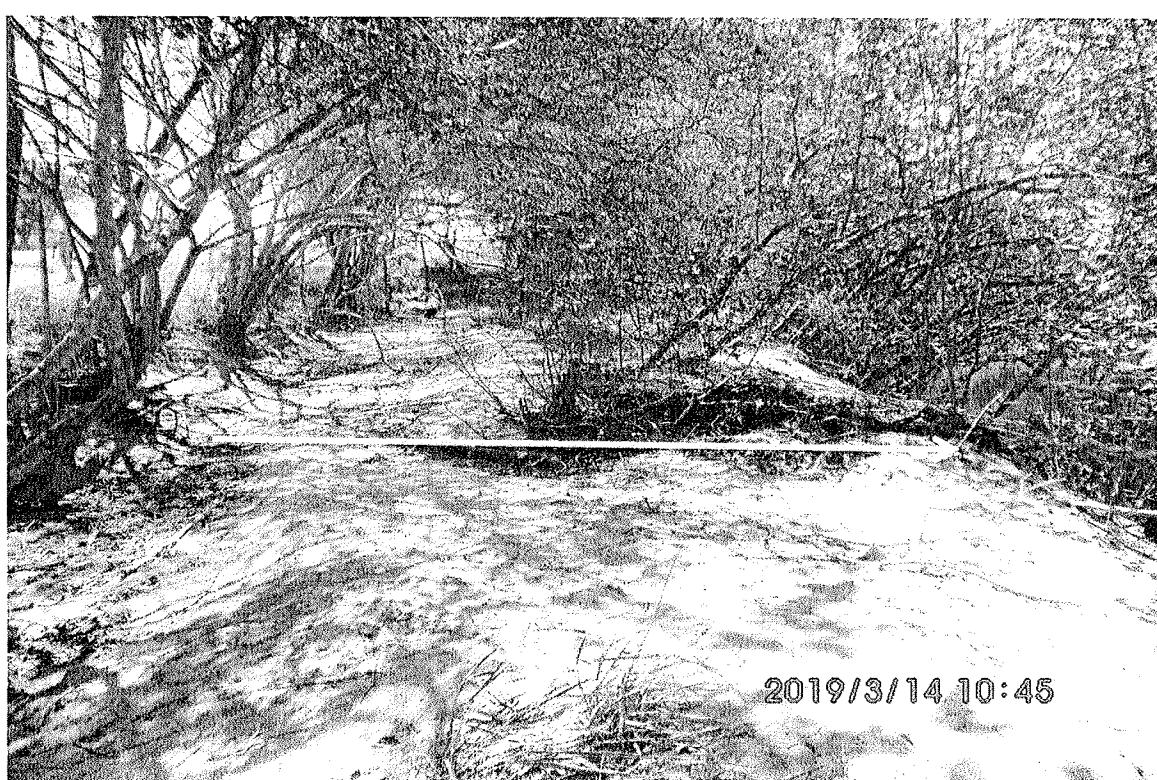
HITO INTERMEDIO DE SERVIDUMBRE PLUVIAL SEGUNDA SECCION DE 10 MTS

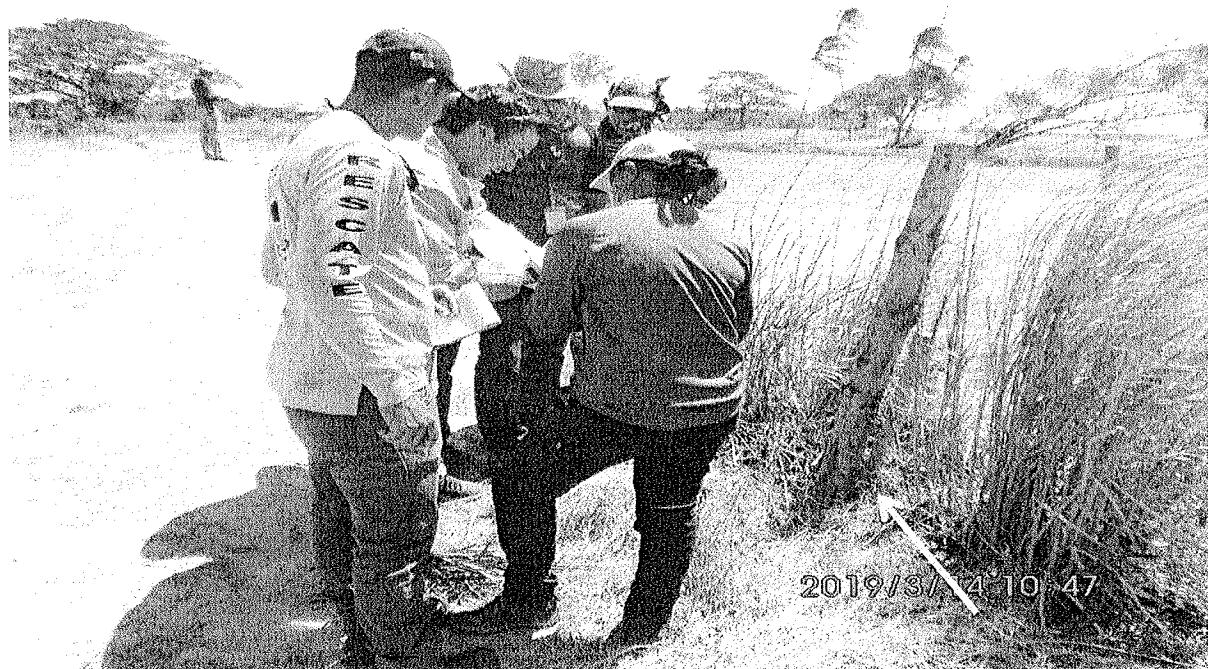
HITO FINAL DEL PERIMETRO DE LA DELIMITACION FUERA DEL PROYECTO

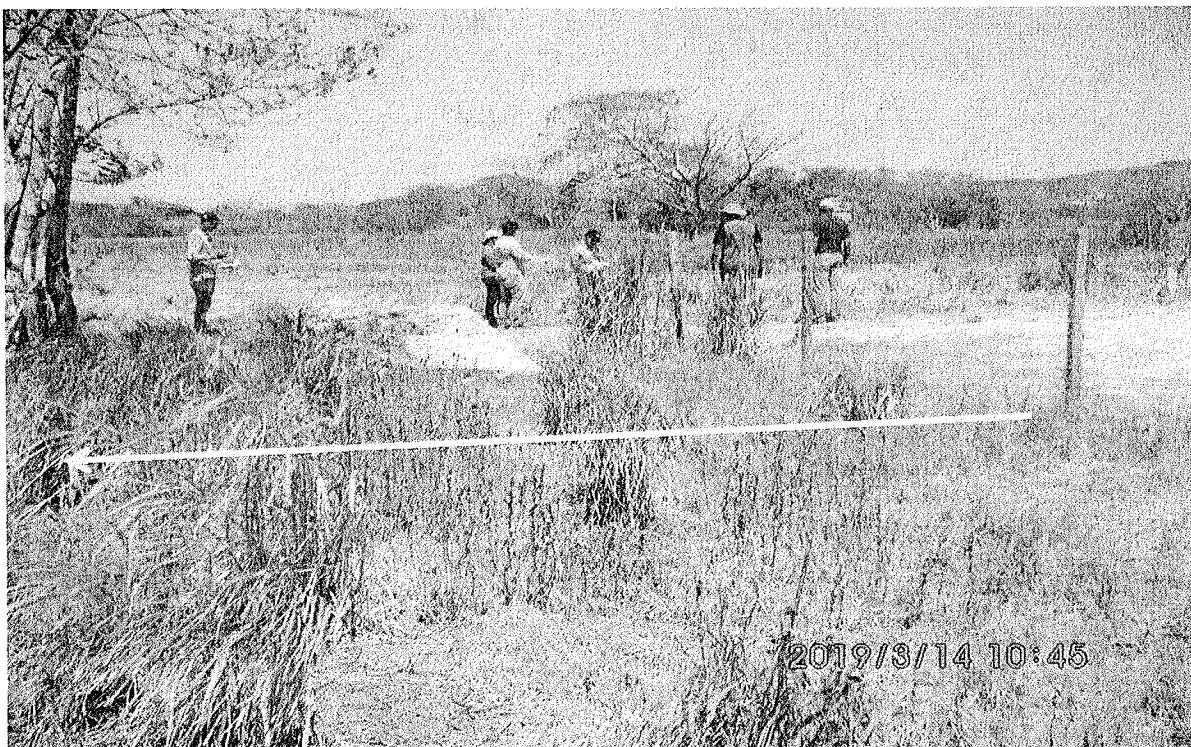
HITO FINAL SE OBSERVA LA PRIMERA FRANJA DE SERVIDUMBRE PLUVIAL

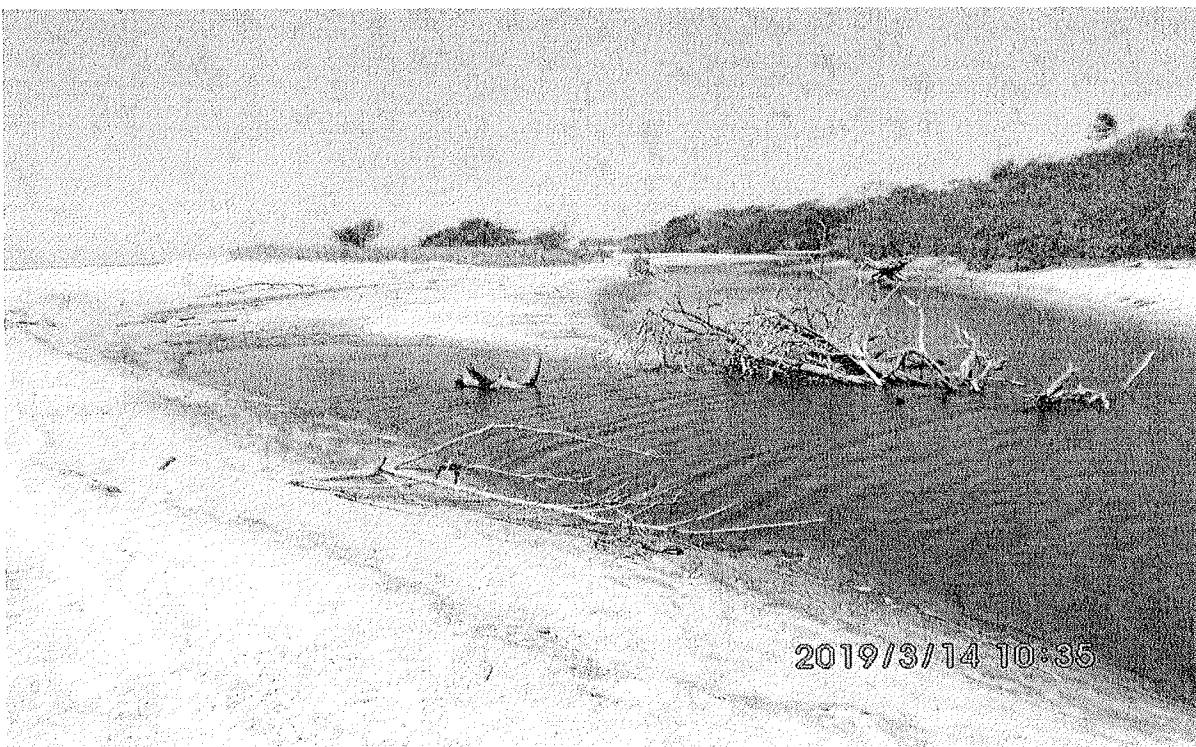
No hay presencia de fuentes hídricas dentro del perímetro del proyecto, sin embargo es importante recalcar que la desembocadura de Rio Chico no es lineal debido a la acumulación de arena proveniente de las mareas, por lo que cauce hace un giro hacia la derecha buscando las partes más bajas hasta desembocar al mar.

Actualmente por el periodo de verano esta fuente mantiene niveles bajos en su cauce lo que variara durante el periodo de invierno (lluvias), por las avenidas del rio, si esto ocurre con un periodo de alta marea y/o marea de fondo se elevaria el tirante y podrria darse el caso de inundaciones en el sector.

DESEMBOCADURA DEL RIO CHICO A LA PLAYA

Que el promotor Hacienda Santa Mónica, S.A., establezca que medida de mitigación se tomarían

ante una eventualidad de inundación
