INFORME TÉCNICO DE INSPECCIÓN AL SITIO DE DESARROLLO DEL PROYECTO

Proyecto:	ÁREA TECHADA PARA JUEGOS COLEGIO AGUSTINIANO		
Categoría:	I		
Promotor:	ASOCIACIÓN DEL COLEGIO AGUSTINIANO NUESTRA SEÑORA DEL BUEN CONSEJO		
Representante Legal:	ESTHER MARÍA RODRÍGUEZ ARANDA		
Ubicación:	Corregimiento de Chitré, Distrito de Chitré, provincia de Herrera.		
Expediente No.:	DRHE-I-F-10-2019		
Fecha de la inspección:	15 de Julio de 2019		
Fecha del Informe:	16 de Julio de 2019		
Participantes:	Nombre	Cargo	Institución
	Yuria Benítez	Evaluadora de Estudio de Impacto Ambiental	MiAmbiente - Herrera
	Francisco Cortés	Evaluador de Estudio de Impacto Ambiental	MiAmbiente - Herrera
	Sor Roquelina	-----	Colegio Agustíniano

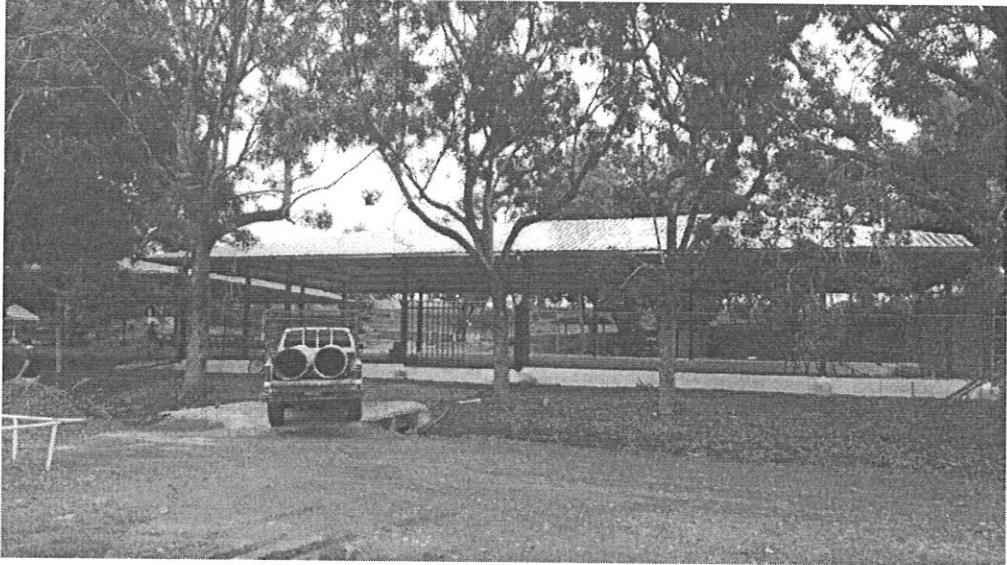
Coordenada de ubicación UTM (WGS-84):	Imágenes tomadas en el sitio.
562296 E 879731 N

Fig. No.1: Se observa que el área techada para juegos presenta un 95% de avance. Vista de la topografía del terreno (100% plana), a un costado se observa un drenaje de escorrentía pluvial.

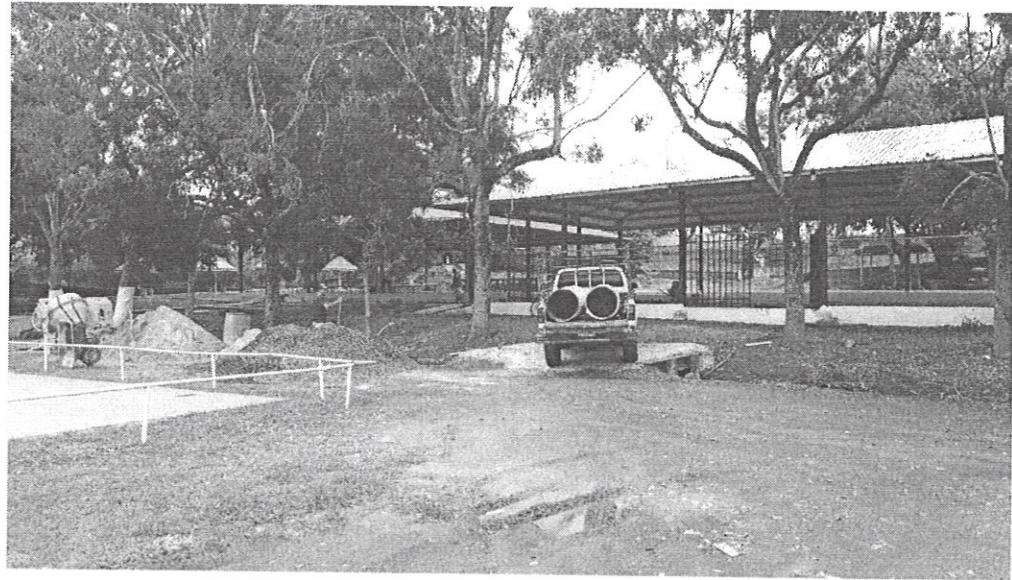
562296 E
879721 N

Fig. No. 2: Circundante al área del proyecto, se observan árboles que no requerirán ser talados (estos árboles no pertenecen al área del proyecto).

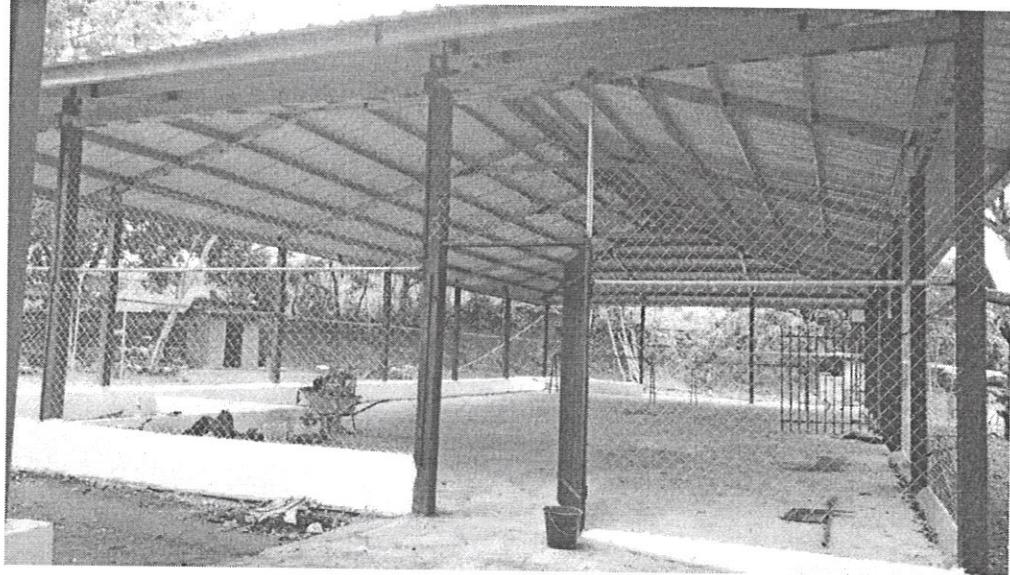
562321 E
879741 N

Fig. No. 3: El proyecto presenta avance en la construcción de cimientos, instalación de columnas y vigas, techo y piso.
