## INFORME TÉCNICO DE INSPECCIÓN No. SEIA-058-2024

Proyecto:	EDIFICIO COMERCIAL PLANTA BAJA Y RESIDENCIAL PRIMER ALTO	Categoría:	I
Promotor:	ROLANDO LAU CÉSPEDES		
Localización del Proyecto:	CORREGIMIENTO DE LAS TABLAS, DISTRITO DE LAS TABLAS, PROVINCIA DE LOS SANTOS		
Fecha de inspección:	13 de diciembre de 2024		
Fecha del Informe:	13 de diciembre de 2024		
Participantes:	Msc. Israel Vergara M: Jefe de la Sección de Evaluación de Impacto Ambiental.

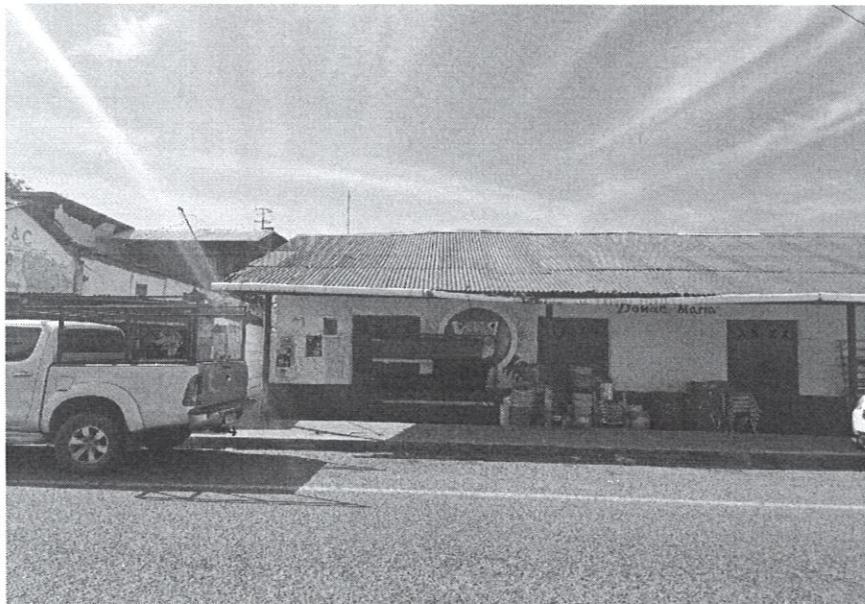
COORDENADA DE UBICACIÓN UTM (WGS-84):	IMÁGENES TOMADAS EN EL SITIO.
579935 m E 858448 m N	<p>Foto No. 1: Evidencia del área del proyecto donde hay edificaciones construidas.</p>

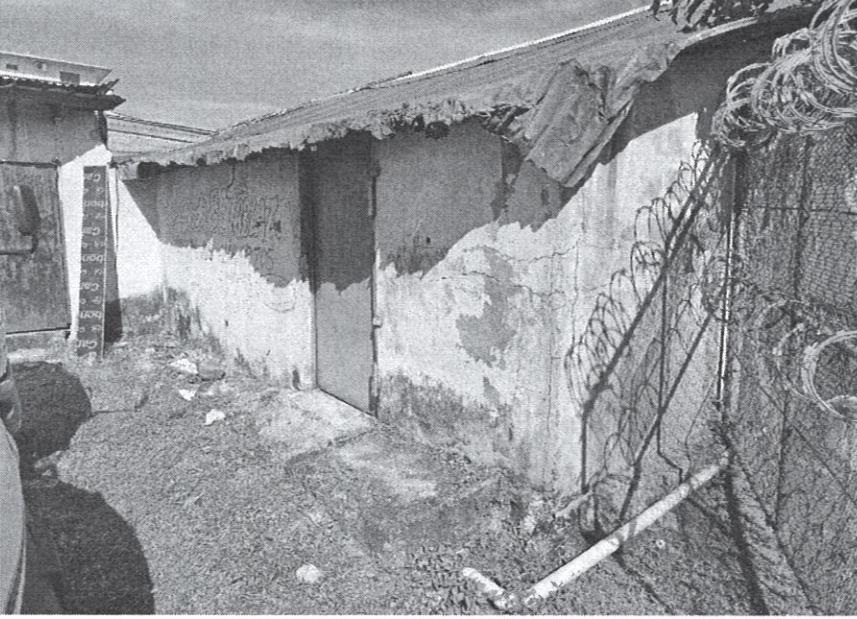
579943 m E 858495 m N	<p>Foto No. 2: Se evidencia la parte de atrás del proyecto donde está la estructura a demoler.</p>
