DIRECCIÓN REGIONAL DE HERRERA

**SECCIÓN DE EVALUACIÓN DE IMPACTO AMBIENTAL
INFORME TÉCNICO DE INSPECCIÓN AL ÁREA DE DESARROLLO DEL
PROYECTO**

Proyecto:	LOCAL COMERCIAL Y RESIDENCIA UNIFAMILIAR	Categoría:	I									
Promotor:	YANHIU PAN											
Representante Legal:	NO APLICA											
Localización del Proyecto:	CORREGIMIENTO DE OCÚ CABECERA, DISTRITO DE OCÚ, PROVINCIA DE HERRERA											
Expediente No.:	DRHE-I-F-31-2024											
Fecha de inspección:	26 de diciembre de 2024											
Fecha del Informe:	30 de diciembre de 2024											
Participantes:

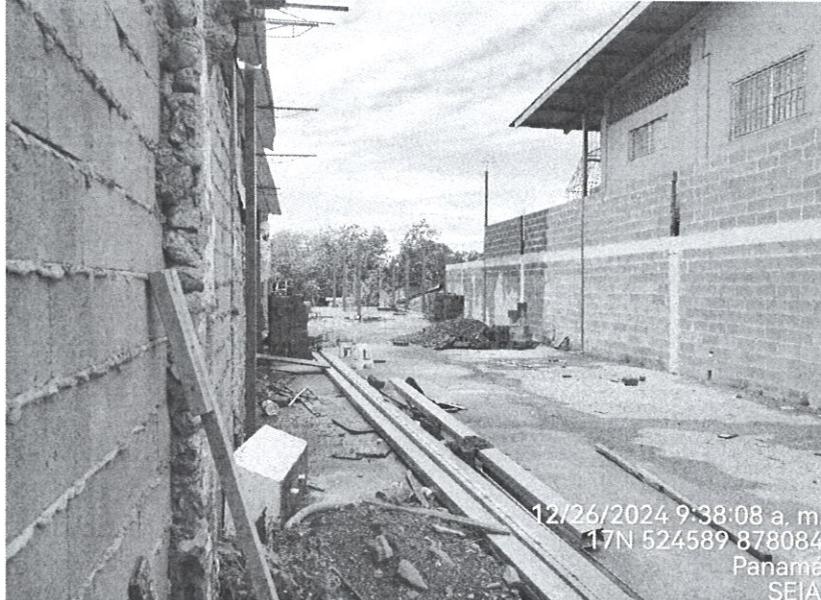
COORDENADA DE UBICACIÓN UTM (WGS-84):	IMÁGENES TOMADAS EN EL SITIO.
524589 m E 878084 m N

coordenadas UTM DATUM WGS-84 del polígono a impactar e imágenes fotográficas. Se observó que la construcción ha iniciado, debido a la existencia de piso de concreto, paredes de bloque y columnas de viga H, tubo cuadrado y armado de barras de acero; e instalación de algunas carriolas para soporte de techo, además de materiales de construcción siendo estos: arena piedra y bloques; sin embargo el proyecto se paralizo debido a que no contaba con un EsIA aprobado. Dicha inspección culmino a las 10.15 a.m. del día 26 de diciembre de 2024.

<p>12/26/2024 9:38:08 a.m. 17N 524589 878084 Panamá SEIA</p> <p>Foto 1. Vista frontal del área del proyecto, se observa piso de concreto y paredes de bloque colindante a vivienda de dos plantas.</p>

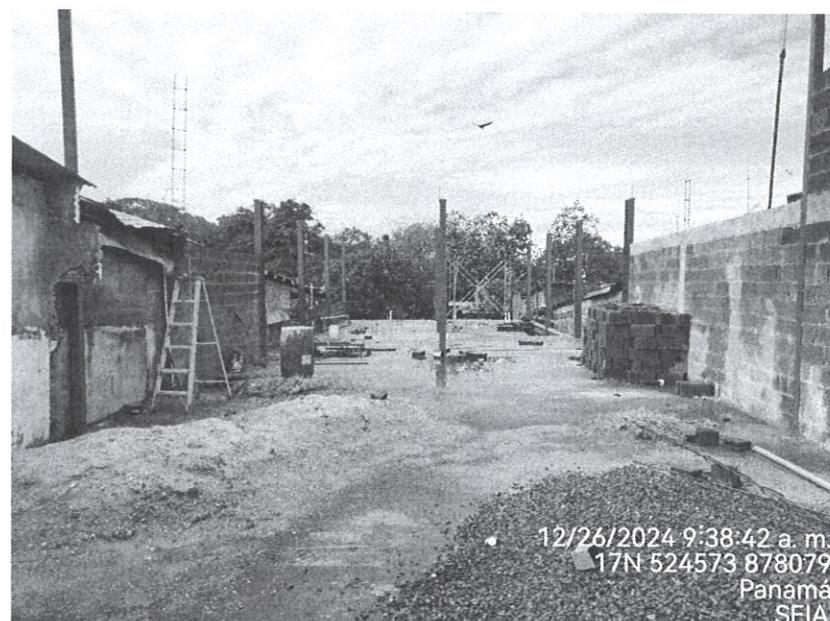
524573 m E
878079 m N

Foto 2. Otra vista del área del proyecto, se observa columnas de viga H y tubo cuadrado y materiales entre estos: arena y piedra.

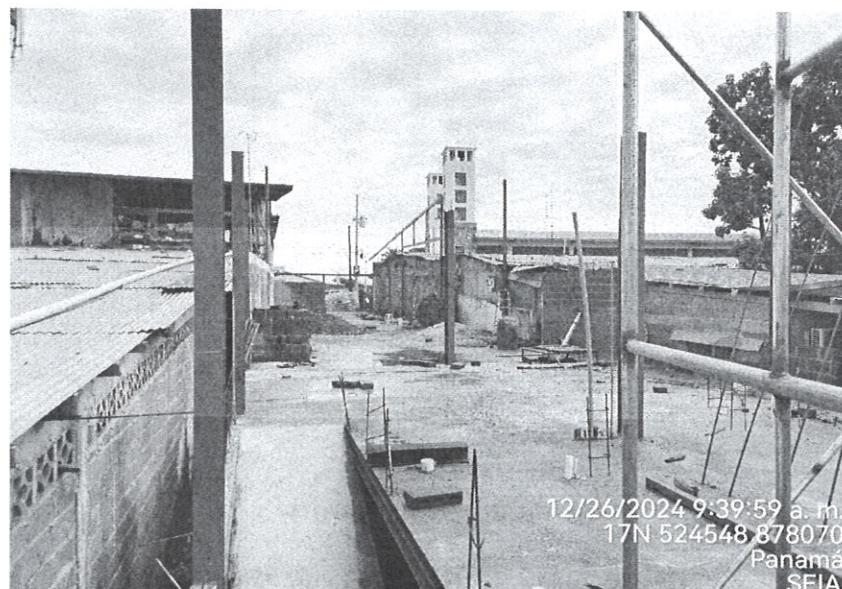
524548 m E
878070 m N

Foto 3. Otra vista desde la parte posterior, se observa armado de barras de acero, salidas de tubería sanitaria e instalación de vigas H para soporte de losa.
