**SECCIÓN DE EVALUACIÓN DE ESTUDIO DE IMPACTO AMBIENTAL
INFORME TÉCNICO DE INSPECCIÓN DE CAMPO DE EsIA, CATEGORÍA I
DRPO-SEIA-IIo-239-2024**

| NOMBRE DEL ESIA: | “MENDOZA VALLEY II” | |
| UBICACIÓN DEL PROYECTO: | CORREGIMIENTO DE HERRERA, DISTRITO DE LA CHORRERA, PROVINCIA DE PANAMÁ OESTE. | |

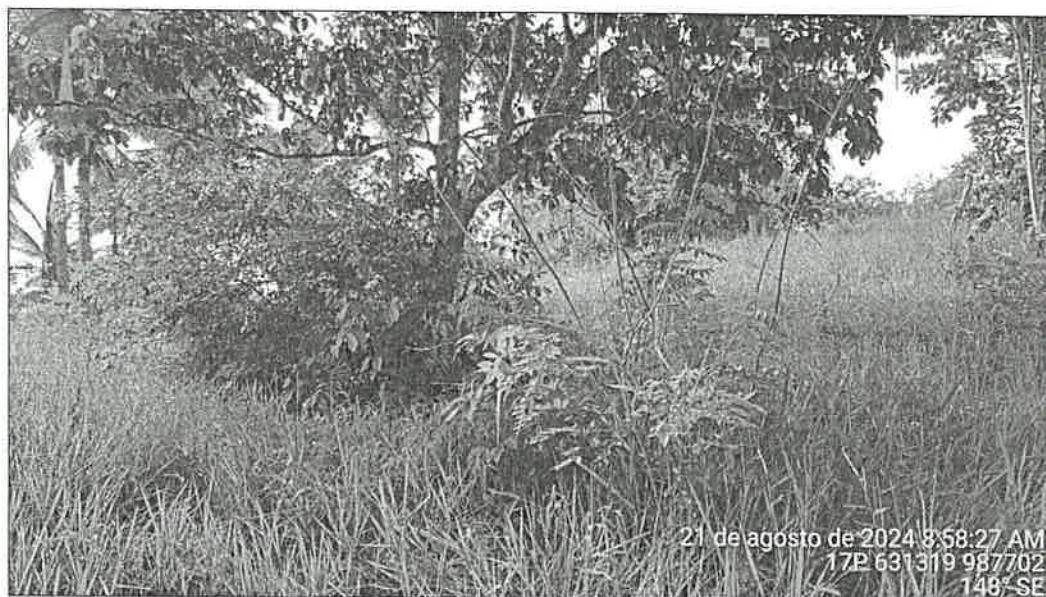
Imagen 1. La **TOPOGRAFÍA** del polígono donde se desarrollará el proyecto es de plana a inclinada en ciertas áreas y con leves ondulaciones. *Inspección realizada el 21 de agosto de 2024.*

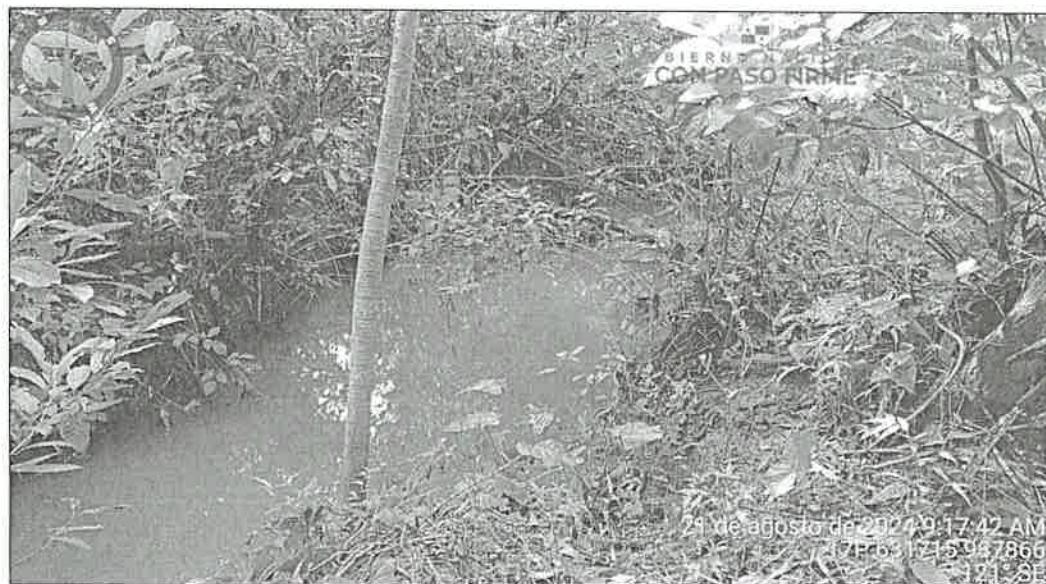
Imagen 2. En cuanto a la **HIDROLOGÍA**, el polígono es colindante en su zona sur con la quebrada Grande, que mantiene su bosque de galería, según Informe Técnico No. DRPO-SSH-119-2024, de la Sección de Seguridad Hídrica. *Fotografías de inspección de campo realizada el 21 de agosto de 2024.*

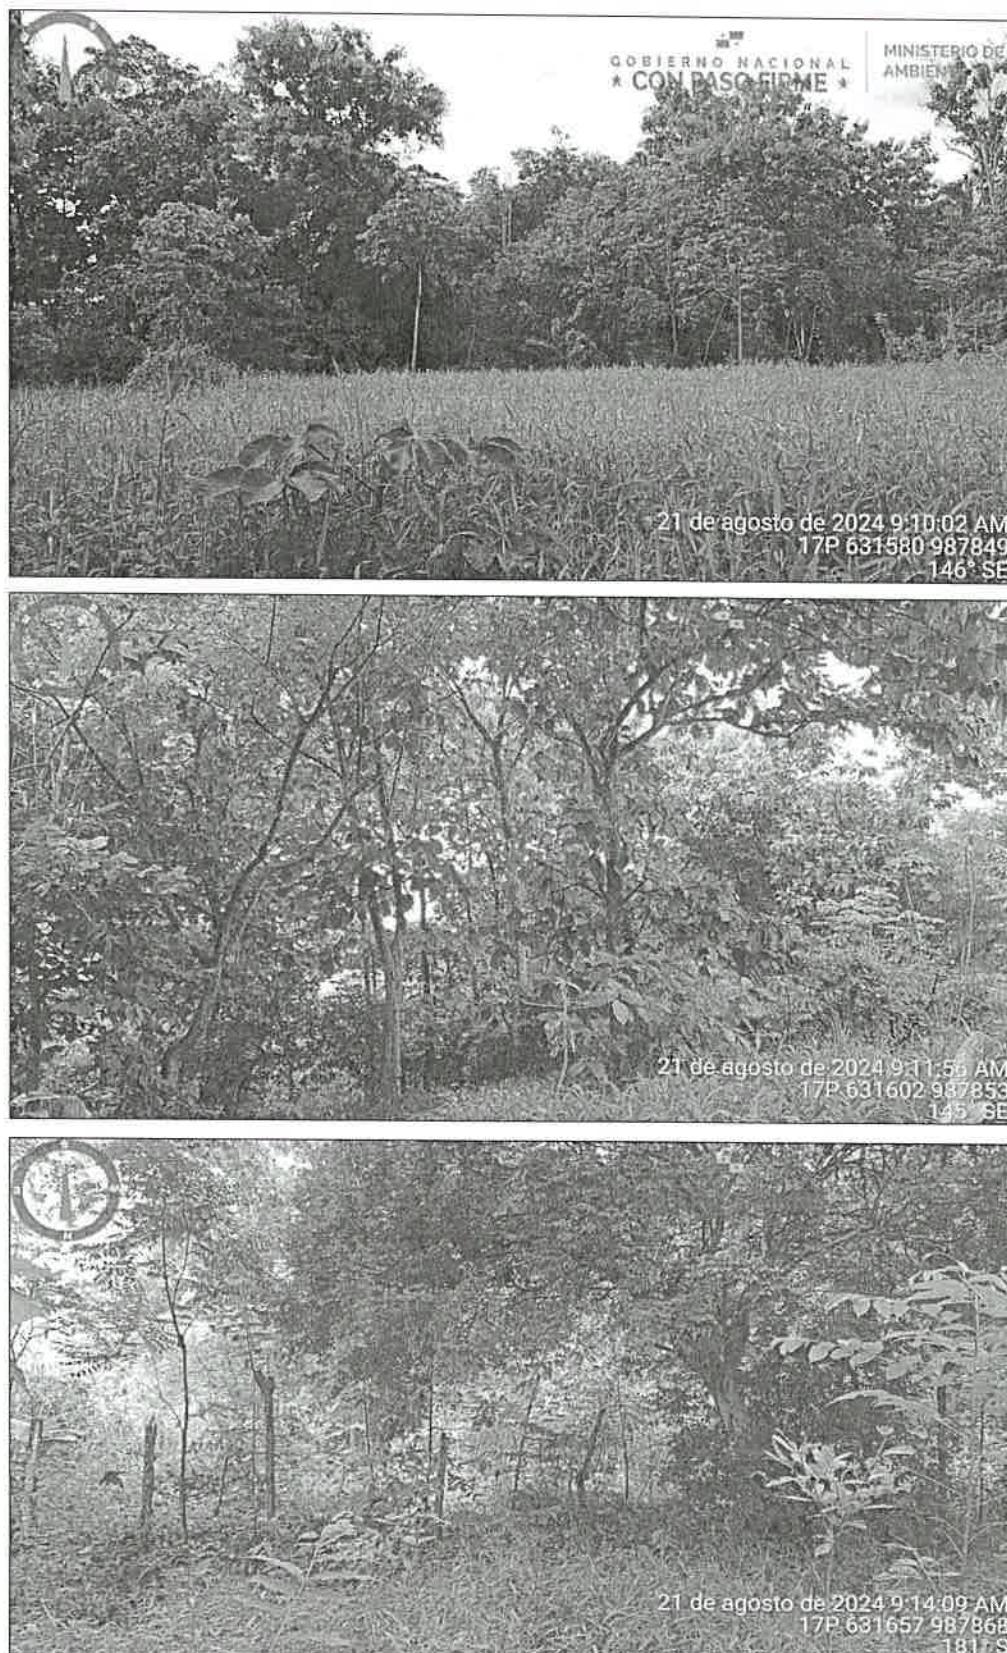
Imagen 3, 4 y 5. Se observa **VEGETACIÓN**, conformada por un bosque secundario joven (rastrojo), gramíneas, árboles dispersos y una pequeña plantación de árboles de Teca, según Informe Técnico N° 275-2024, de la Sección Forestal. También se observó palmeras y algunos árboles frutales. Con relación a la **FAUNA**, al momento de inspección no se observó fauna silvestre en el sitio, sin embargo es posible que el sitio sirva de hábitat para algunas especies. *Fotografías de inspección de campo realizada el 21 de agosto de 2024.*

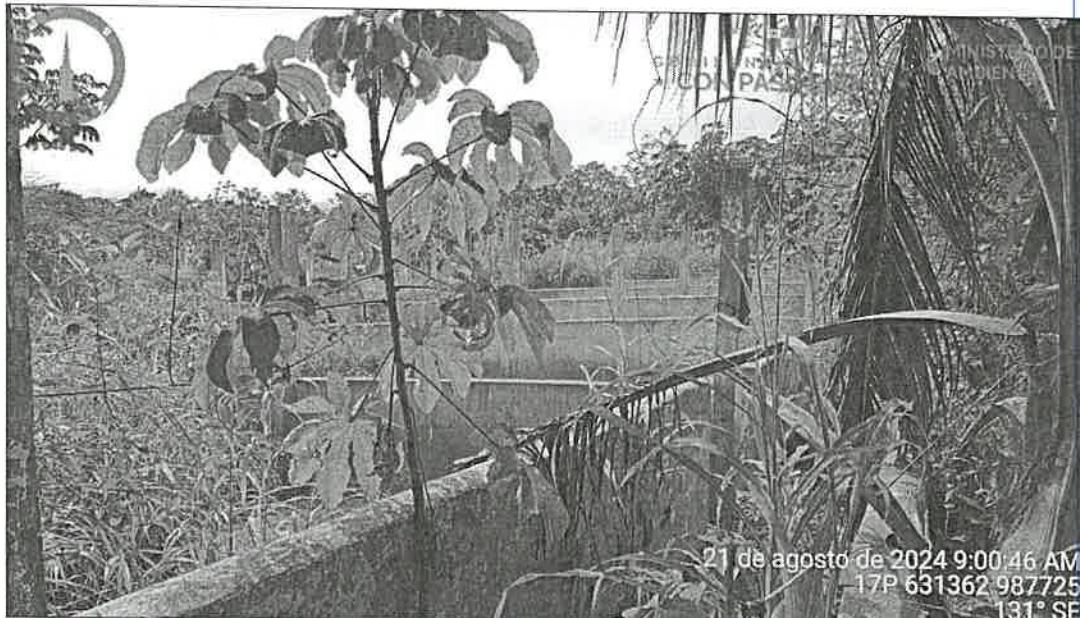
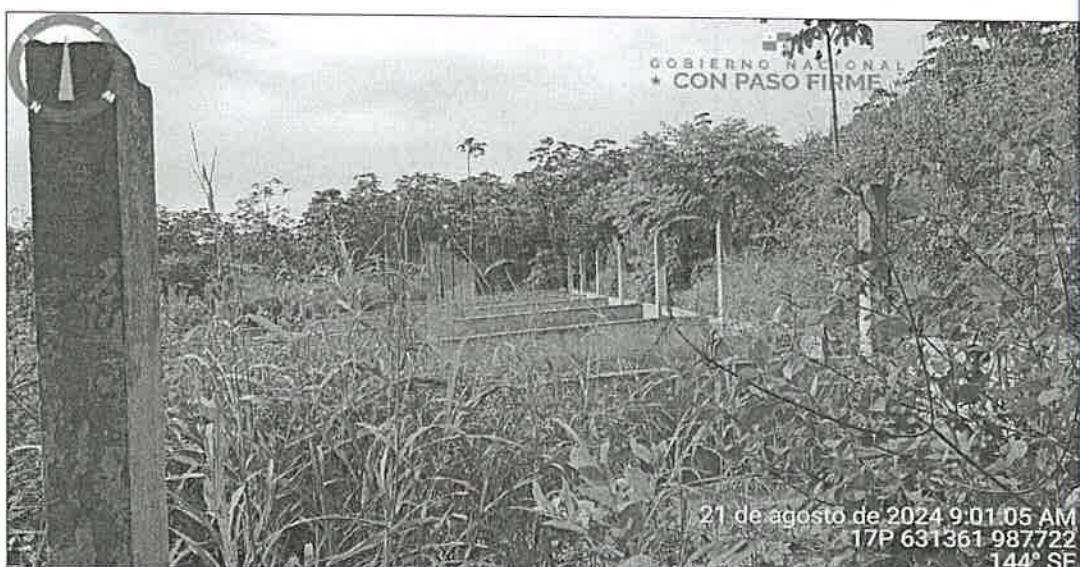
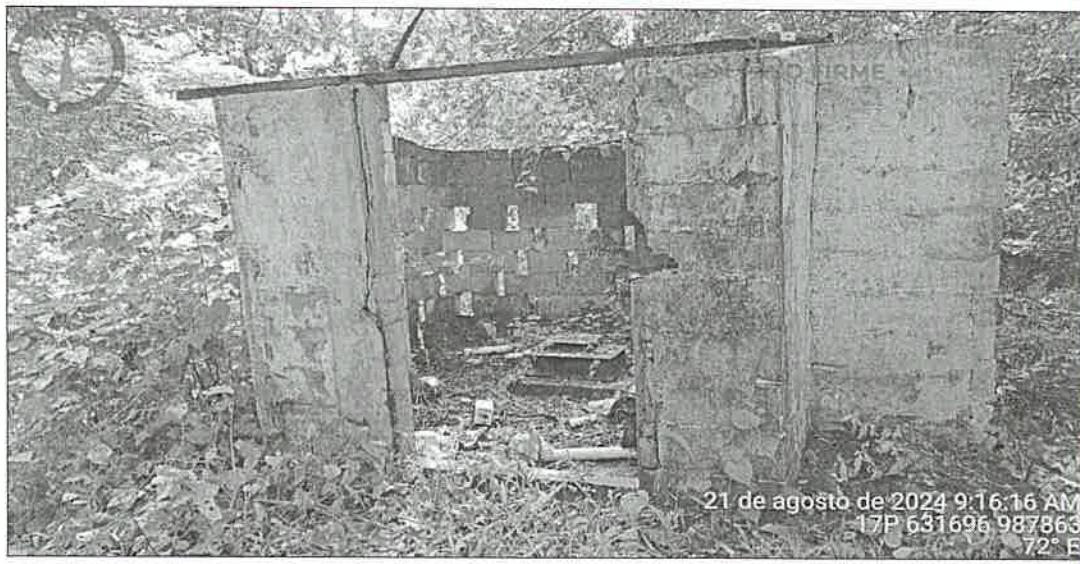
Imagen 6, 7 y 8. En inspección de campo se observó unas antiguas estructuras abandonadas, que según el EsIA e información proporcionada por el representante de la promotora del proyecto, en ese sitio se encontraban las instalaciones de unas galeras para la cría de cerdos, perteneciente a la empresa COMPAÑÍA AGRICOLA INDUSTRIAL, S.A. (CAISA), denominada “FINCA AGROCERDO”. *Fotografías de inspección de campo realizada el 21 de agosto de 2024.*

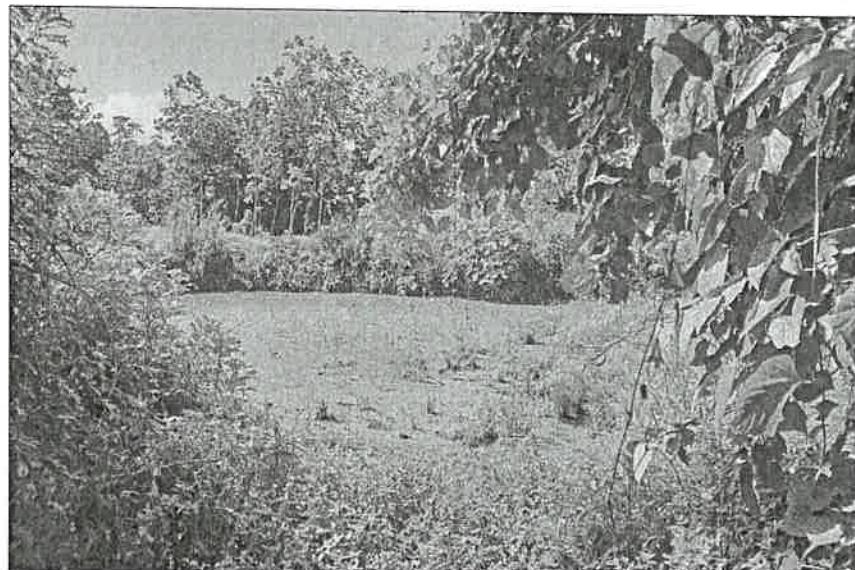
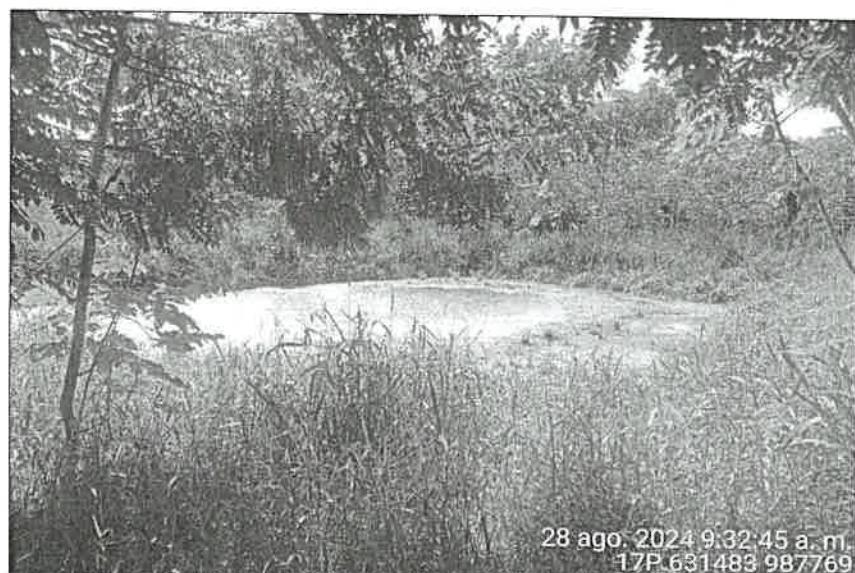
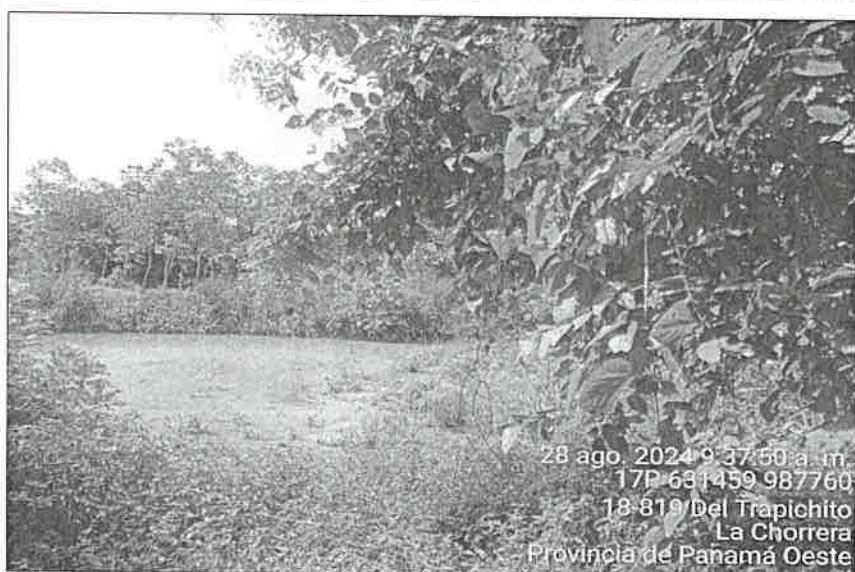
Imagen 9, 10 y 11. Vista de las tres lagunas de oxidación utilizadas para el tratamiento de las aguas residuales de la producción porcina que anteriormente existía en el lugar. Por lo que se observó, que las lagunas mantenían agua de lluvia acumulada. *Fotografías de inspección de campo realizada el 28 de agosto de 2024.*

- c. Describir qué metodología se realizará para el relleno de las tres lagunas, qué material pétreo se utilizará y cómo será la extracción del agua de lluvia acumulada y hacia donde se verterá.

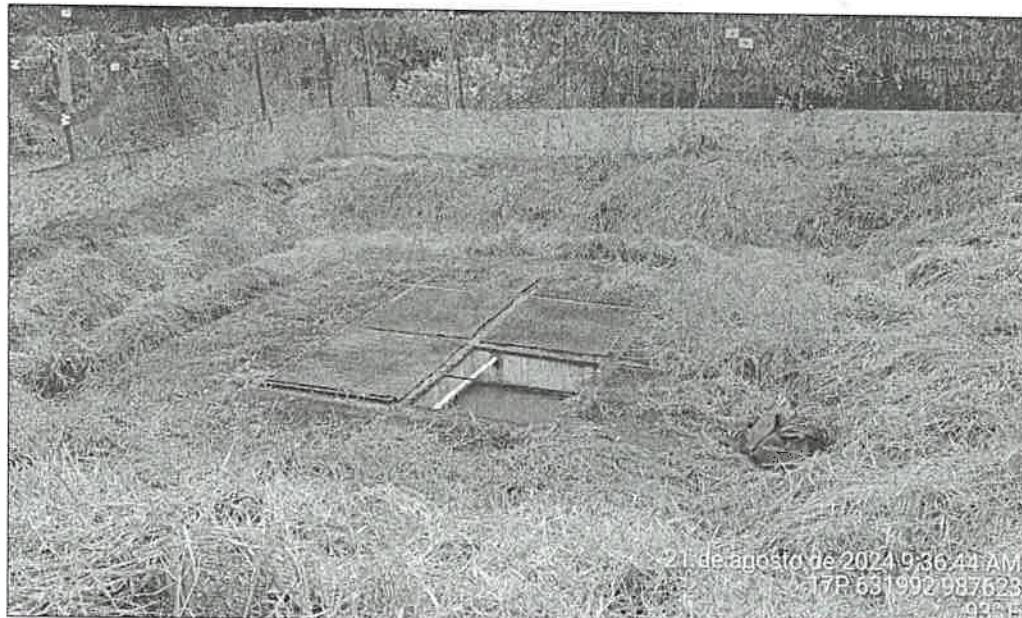
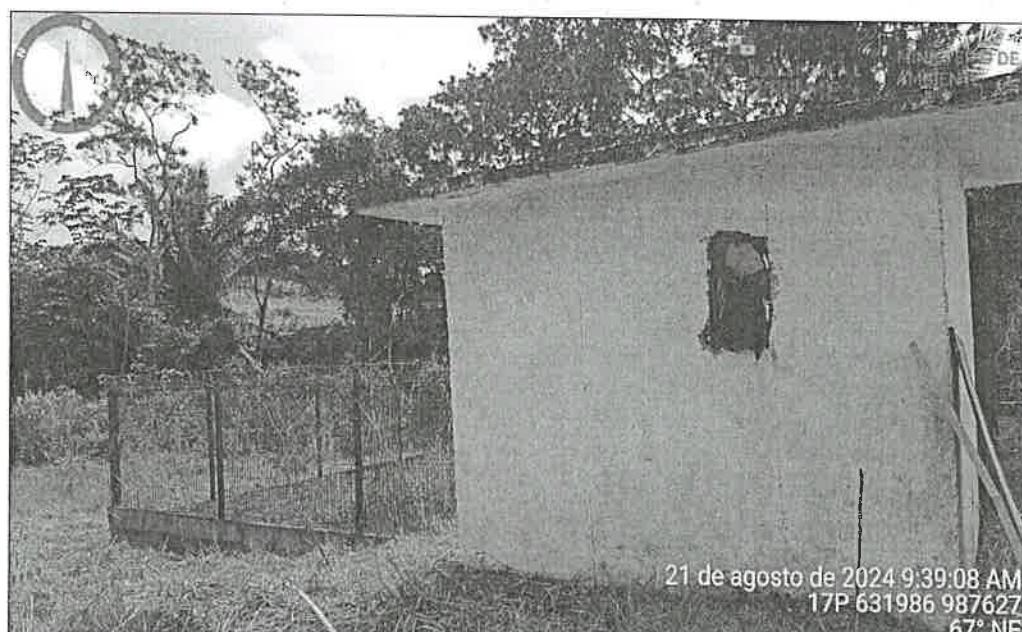
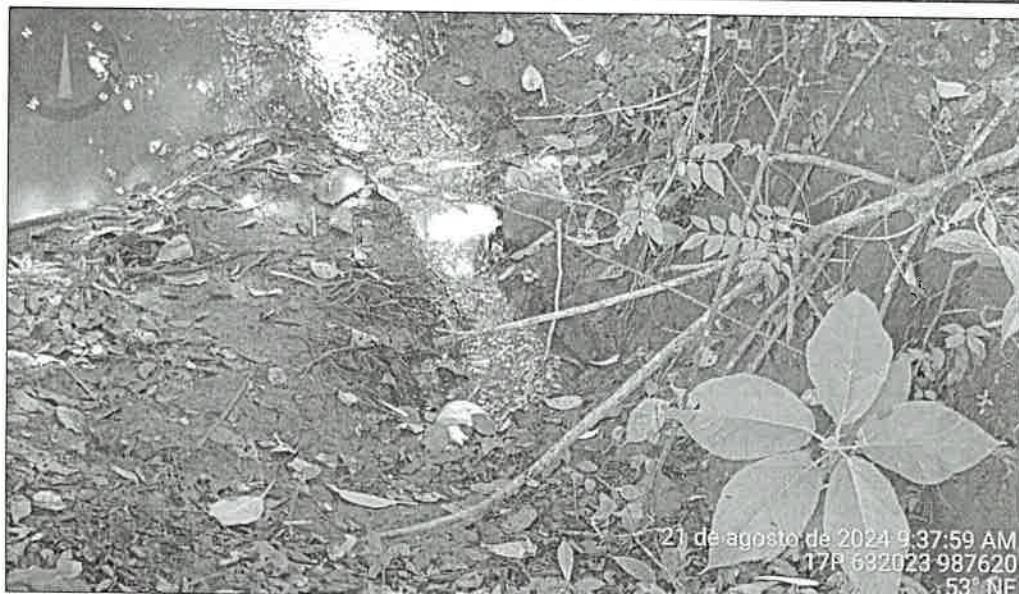
Imagen 11, 12 y 13. Se muestra el punto de descarga y la PTAR del proyecto MENDOZA VALLEY I, colindante con el proyecto a evaluar; según el EsIA del proyecto MENDOZA VALLEY II, descargará las aguas residuales de las futuras viviendas en la misma. *Fotografías de inspección de campo realizada el 21 de agosto de 2024.*

- a. Presentar la memoria técnica (diseño, construcción y plano) del sistema de tratamiento de aguas residuales, el cual es presentado ante el Ministerio de Salud (MINSA).

- b. Indicar, si la planta de tratamiento de aguas residuales, tiene suficiente capacidad de carga para las 246 viviendas adicionales.
 - c. Indicar el manejo y disposición final del lodo generado por la PTAR en la fase de operación del proyecto.
