**INFORME DE INSPECCIÓN TÉCNICA- SAPB N°- 034-2022.
Proyecto Categoría I, "CAMINO DE ACCESO A LA PLANTA DOSIFICADORA DE CAPA
BASE - LOMA COVA"**

Proyecto: CAMINO DE ACCESO A LA PLANTA DOSIFICADORA DE CAPA BASE - LOMA COVA"

**SECCIÓN DE EVALUACIÓN DE ESTUDIO DE IMPACTO AMBIENTAL
INFORME TÉCNICO DE INSPECCIÓN DE CAMPO DE EsIA, CATEGORÍA I**

DRPO-SEIA-IIO-072-2022.

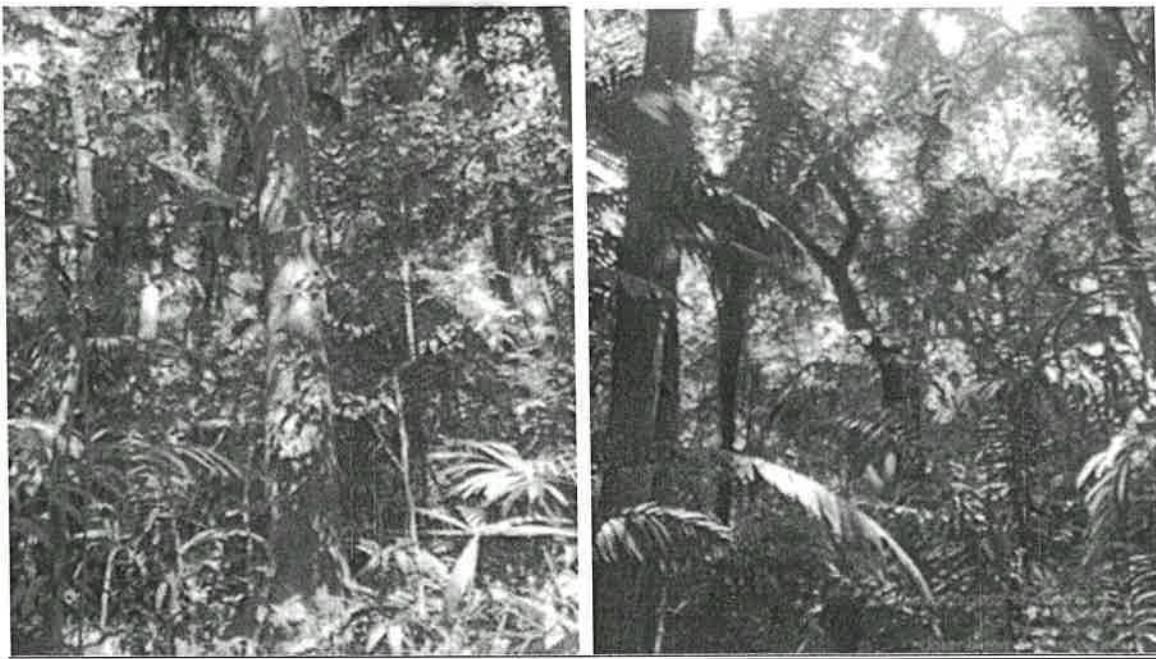
La vegetación que se observa en las fotos se encuentra dentro del área donde se desarrollara el proyecto.

Bosque secundario maduro

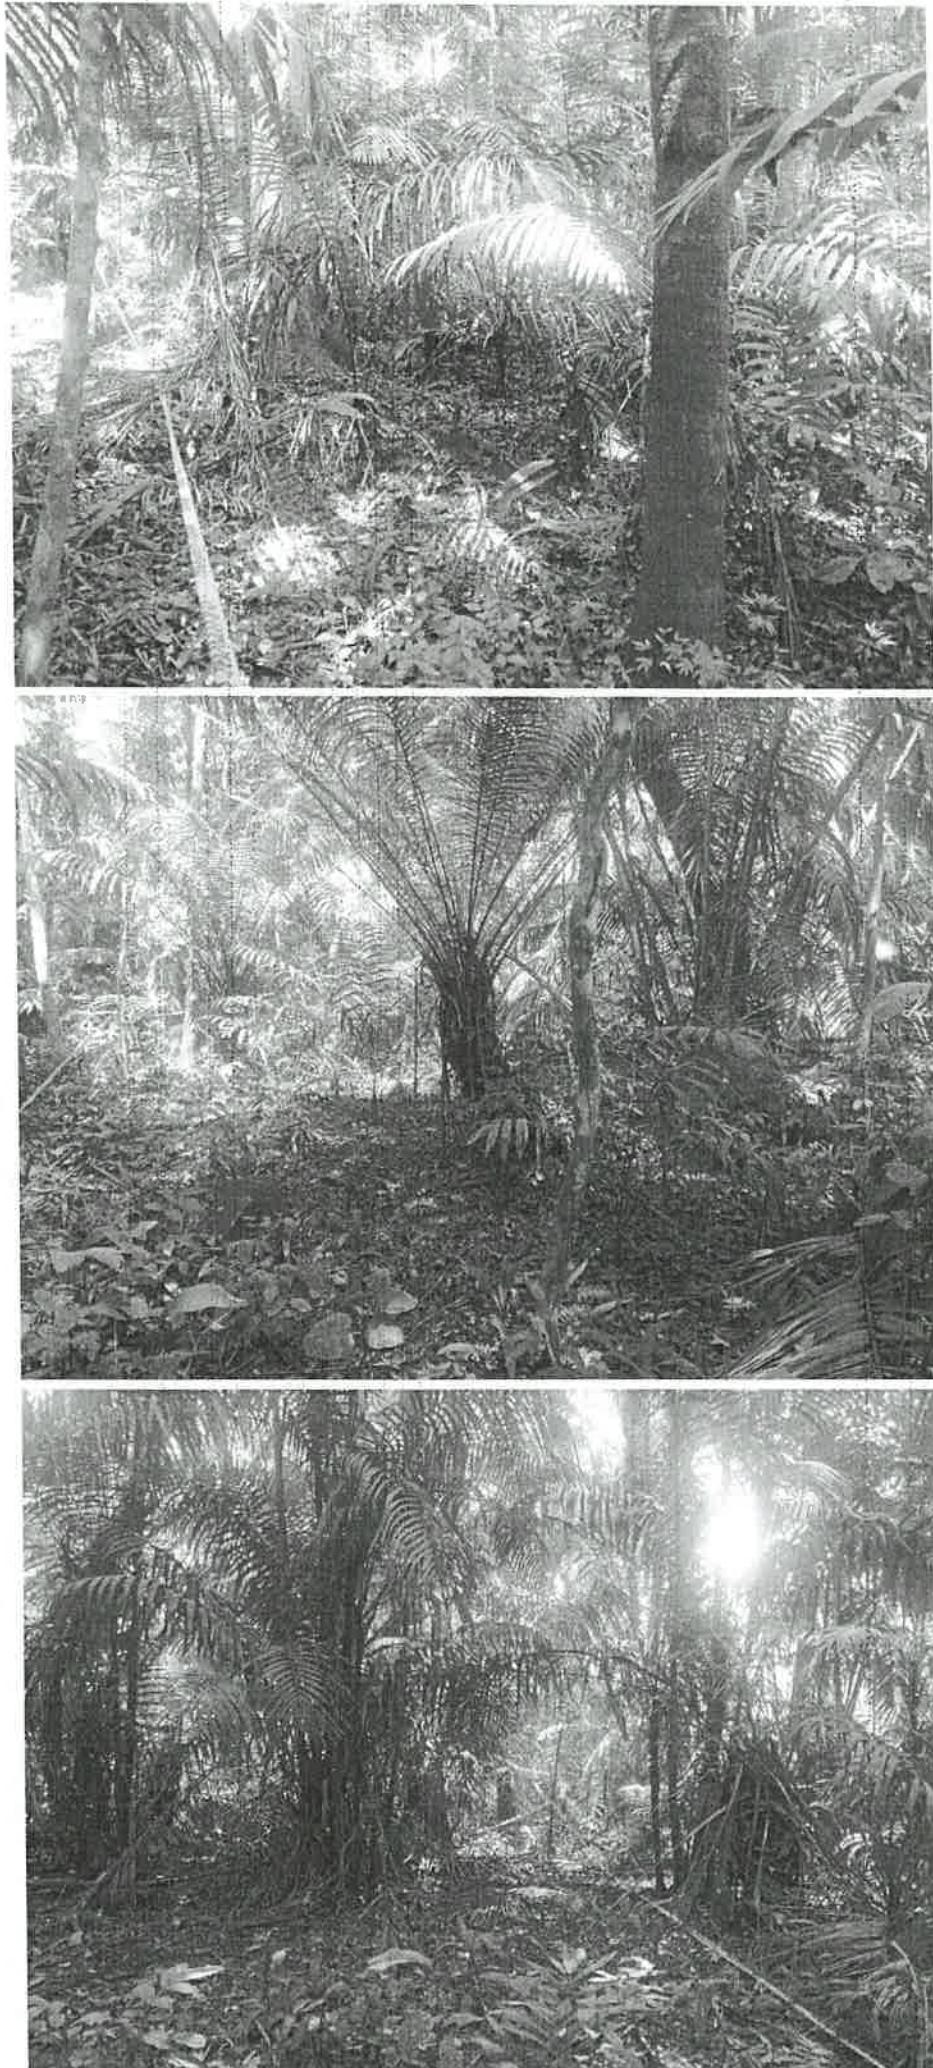
Imagen 1, 2, 3: visual en perspectiva general de la vegetación dentro del fragmento de Bosque Secundario Maduro en el camino de acceso, el cual comprende una superficie de 452.70 m² (30.18 metros de largo por 15.00 metros de ancho), coorespondiente al proyecto; la vegetación restante, esta compuesta por gramínea en el resto del trayecto del camino en su gran mayoría.
