## INFORME TÉCNICO DE INSPECCIÓN

DRCC-IIO-004-2025

<b>Proyecto:</b>	“MOVIMIENTO DE TIERRA PARA NIVELACION DE TERRENO”
<b>Promotor:</b>	GERTRUDIS VEGA RAMOS
<b>Categoría</b>	I
<b>Consultores ambientales:</b>	DIOMEDES A. VARGAS T. IAR-050-98 LUIS VARGAS IRC-061-21
<b>Localización del proyecto:</b>	PROVINCIA DE COCLÉ, DISTRITO DE ANTÓN, CORREGIMIENTO DE ANTÓN, LA HINCADA
<b>Fecha de inspección:</b>	08 de enero de 2025
<b>Fecha de informe:</b>	10 de enero de 2025
<b>Participantes:</b>	<ul style="list-style-type: none"> <li>• Diomedes Vargas- Consultor ambiental</li> <li>• Luis Vargas – Consultor ambiental</li> <li>• Ihovana Mela – Practicante de la Universidad Nacional</li> <li>• Kiriam González – Sección de Evaluación de Impacto Ambiental- MiAMBIENTE, Regional de Coclé</li> </ul>

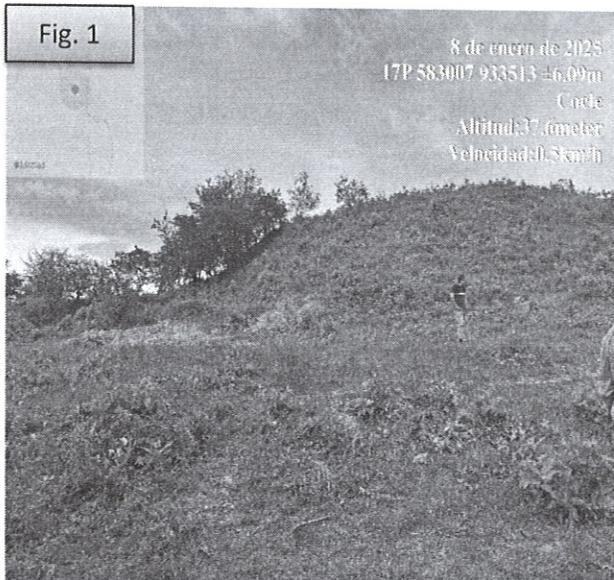
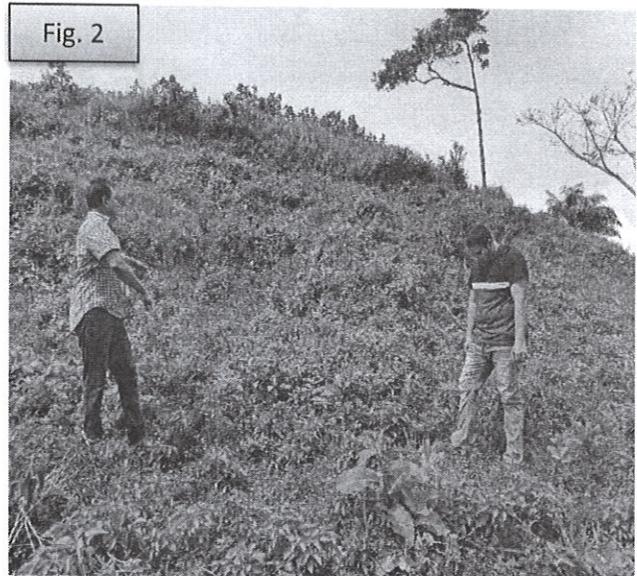
del proyecto tiene una topografía inclinada (cerro), en su mayoría la vegetación existente es tipo gramínea y algunos árboles dispersos.

**Fig. 1 y 2:** Área propuesta para la actividad de corte de material a utilizar para relleno y comercialización.

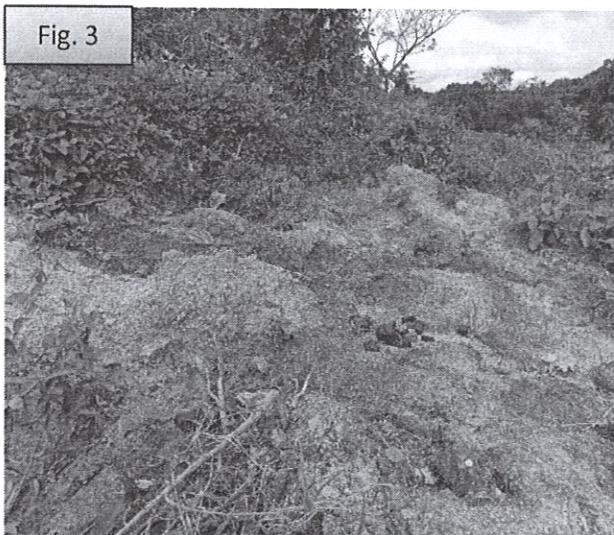
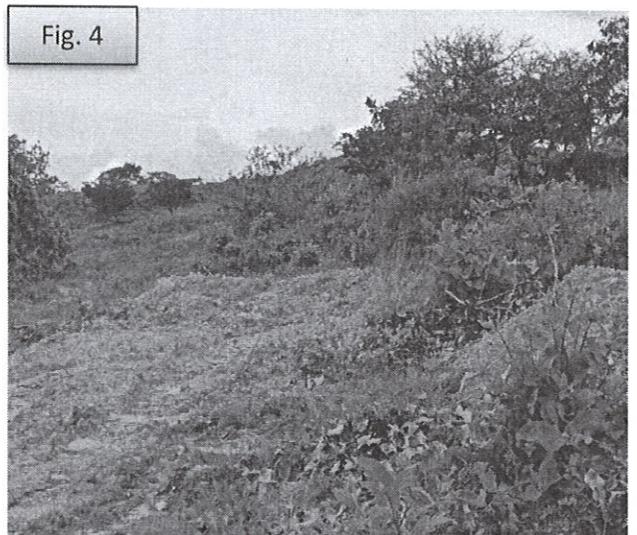
**Observación 3:** De acuerdo a lo descrito en el EsIA no queda claro el tipo de suelo a extraer y comercializar; por lo que durante la inspección se consultó sobre el tema y el consultor ambiental indicó que el promotor ya ha realizado pruebas de suelo en el área, por lo que se solicitará mediante nota aclaratoria presentar dicha información.

**Fig. 3 y 4:** Se observa el tipo de material existente en el área propuesta para el proyecto (que de acuerdo al consultor ambiental en esos puntos tomaron las muestras de suelo).

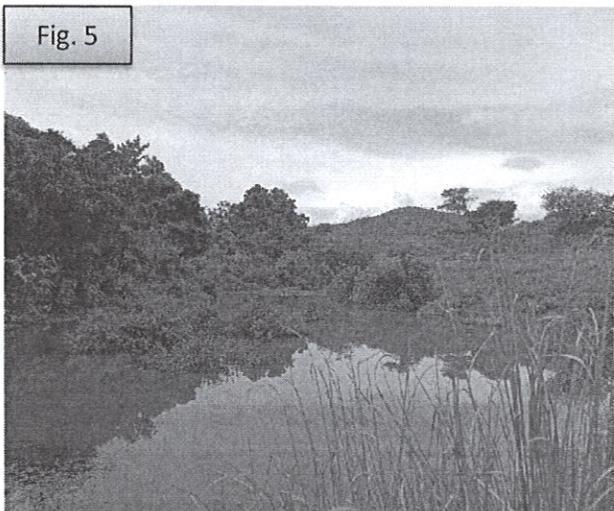
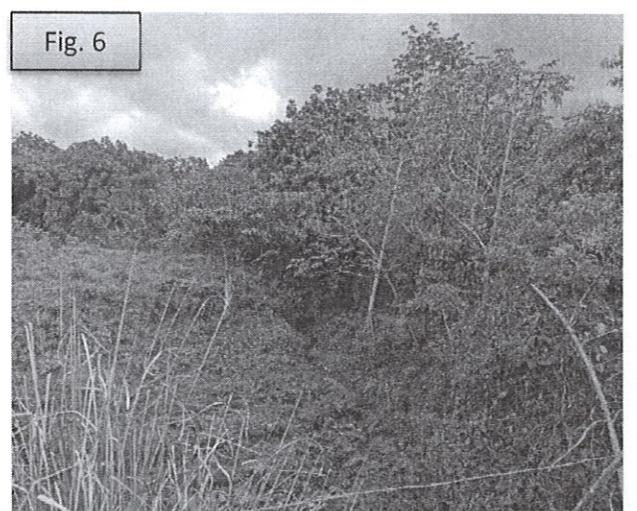
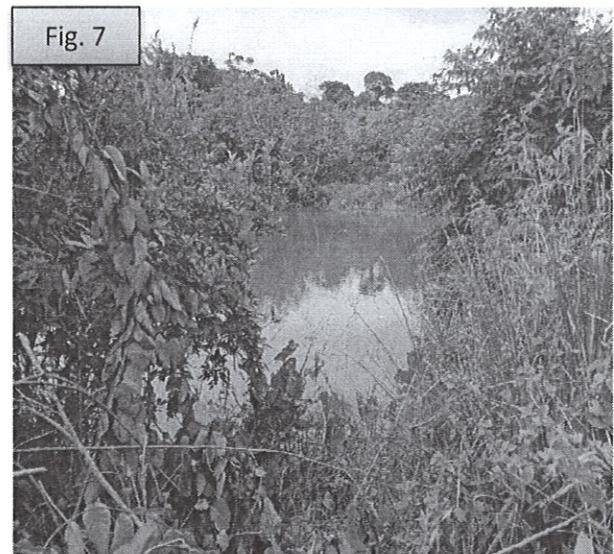
**Observación 2:** Se observó que existen 2 lagos con escorrentía hacia fuentes hídricas, próximos al área del proyecto. Respecto al drenaje del segundo lago, el mismo atraviesa el camino de acceso para llegar al área del proyecto y estos aspectos no fueron descritos en el EsIA. Al ser un proyecto que requerirá la utilización de maquinaria para la extracción de material y equipo pesado para el transporte de dicho material; se solicitará mediante nota aclaratoria, presentar mejor descripción de la hidrología del área del proyecto y las correspondientes medidas de protección y mitigación.

**Fig. 5, 6 y 7:** Se aprecia dos lagos con escorrentía hacia fuentes hídricas próximas al área propuesta para el proyecto.

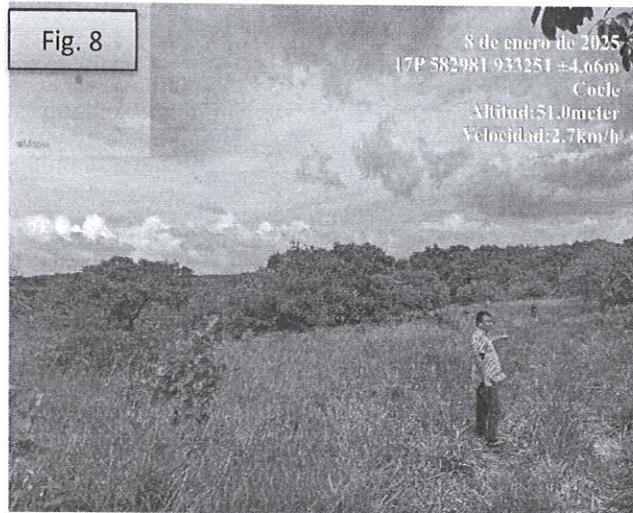
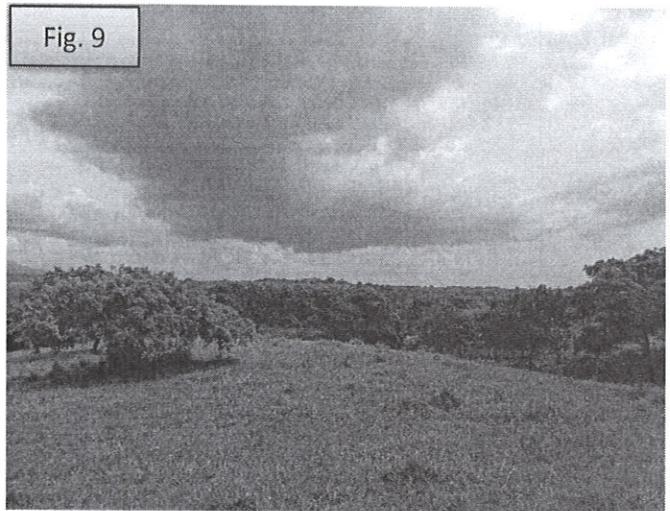
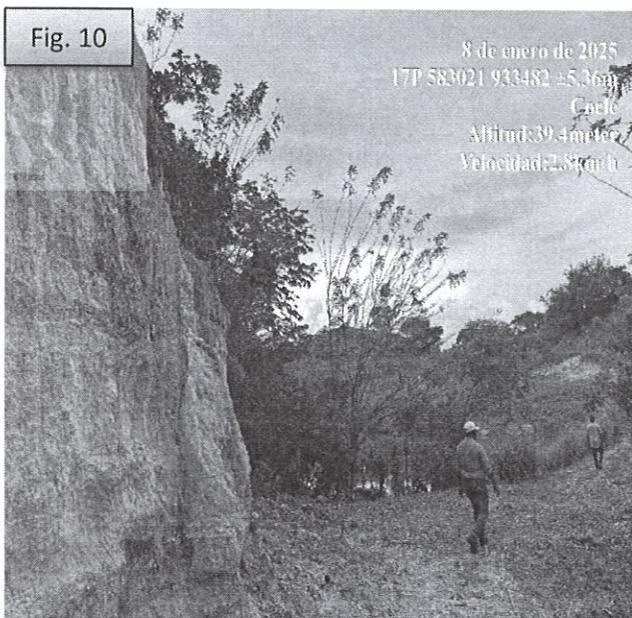
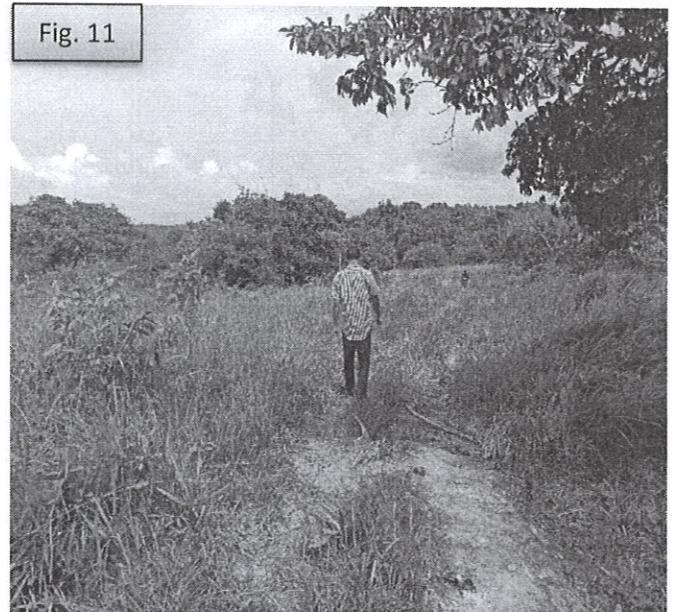
**Observación 5:** En el EsIA indica que parte del material extraído será utilizado para relleno de la finca N° 1259 por lo que se consultó cual era el área específica de dicha finca para realizar la inspección correspondiente considerando que la finca cuenta con una superficie de 10 hectáreas, sin embargo, nos indicaron que aún no tienen identificada el área a rellenar. Por lo que se solicitará mediante nota aclaratoria describir la información correspondiente a este aspecto.

**Fig. 8, 9, 10 y 11:** Se observa parte de la finca también propiedad del Señor Gertrudis, promotor del proyecto, la cual indican van a rellenar con parte del material a extraer.

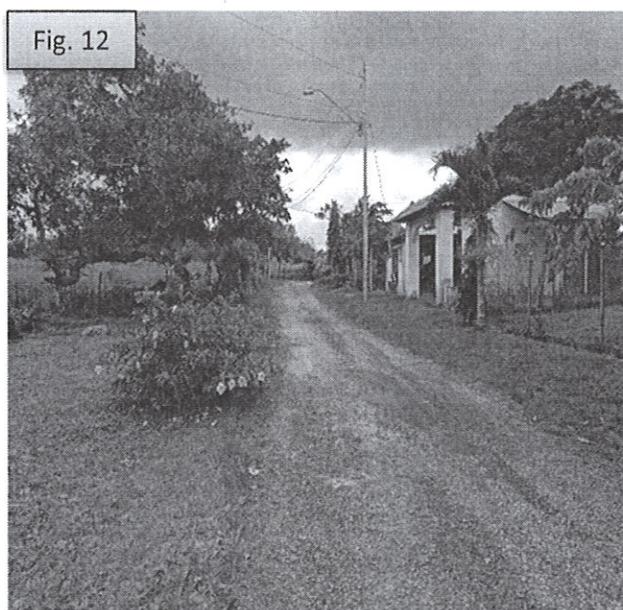
**Observación 6:** Se observó que el acceso desde la vía principal de la Hincada hacia el área del proyecto, el camino es de una sola vía, con ciertas curvas y tiene residencias, postes de tendido eléctrico y cercas muy próximas a dicho camino, por lo que mediante nota aclaratoria se consultará cómo será el traslado del material extraído y que medidas de mitigación aplicarán para no ocasionar afectaciones a terceros.

**Fig. 12:** Se observa el camino de acceso desde la vía principal de la Hincada hacia el área del proyecto.
