DIRECCIÓN REGIONAL DE COCLÉ
SECCIÓN DE EVALUACIÓN DE IMPACTO AMBIENTAL

INFORME TÉCNICO DE INSPECCIÓN
DRCC-IIQ-009-2025

Proyecto:	IGLESIA
Promotor:	ASOCIACIÓN CENTRAL PANAMEÑA DE LOS ADVENTISTAS DEL SEPTIMO DIA.
Categoría:	I
Consultores ambientales:	JORGE CARRERA Y YESSICA MORÁN.
Localización del proyecto:	LAS LOMAS, CORREGIMIENTO DE PENONOMÉ CABECERA, DISTRITO DE PENONOMÉ, PROVINCIA DE COCLÉ.
Fecha de inspección:	16 DE ENERO DE 2025.
Fecha de informe:	17 DE ENERO DE 2025.
Participantes:	<ul style="list-style-type: none">• Yarianis Santillana Macías-MiAMBIENTE- Coclé.• Ihoana Mela- Practicante MiAMBIENTE-Coclé.• Jorge Carrera-Consultor Ambiental.• Erick Vásquez- Encargado del Proyecto.

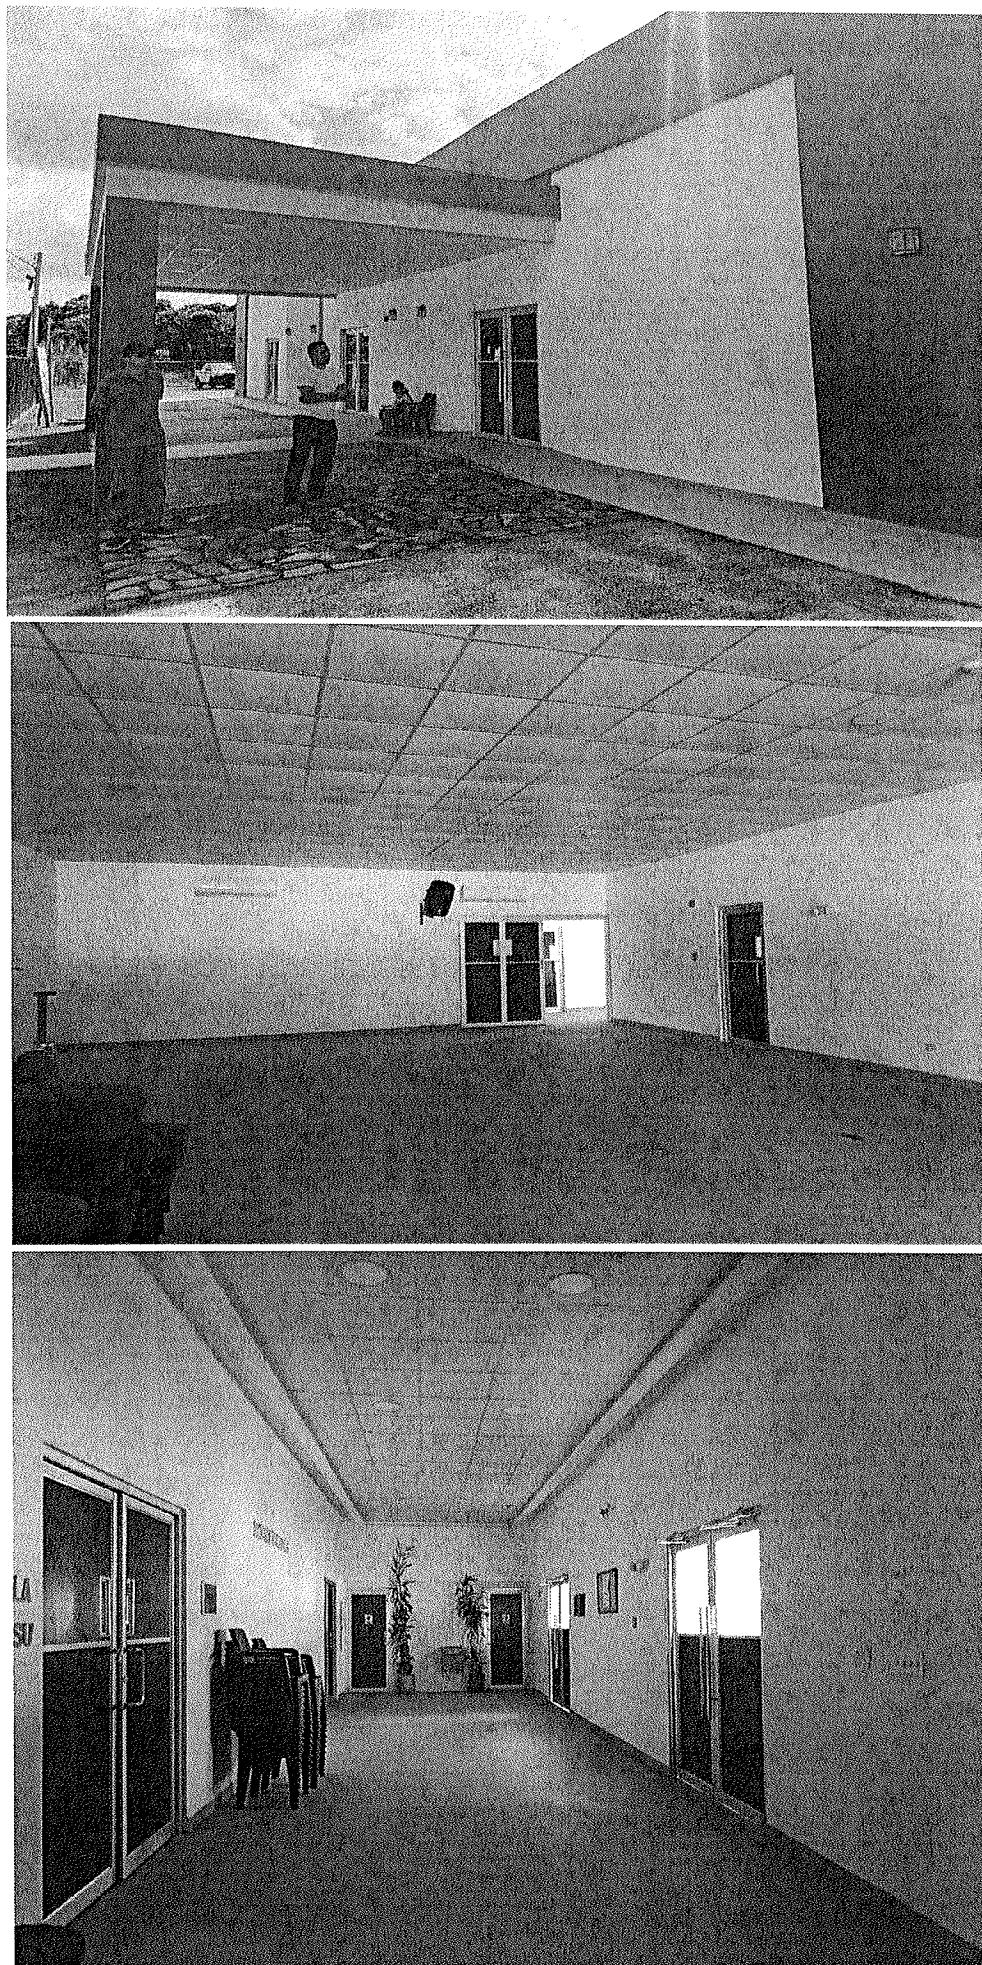
Observación 1: Al momento de la inspección se evidenció que el área ya está intervenida. La iglesia ya está construida la misma está en espera de los trámites para la conexión de los servicios básicos (luz, agua, sistema de aguas residuales) para el nuevo proyecto. Igual el encargado del proyecto nos indica el área cuenta con el servicio de agua potable del IDAAN y no cuenta con sistema de alcantarillado por lo que proponen la utilización de fosa séptica para el tratamiento de aguas residuales.

Foto 1, 2 y 3 Iglesia.

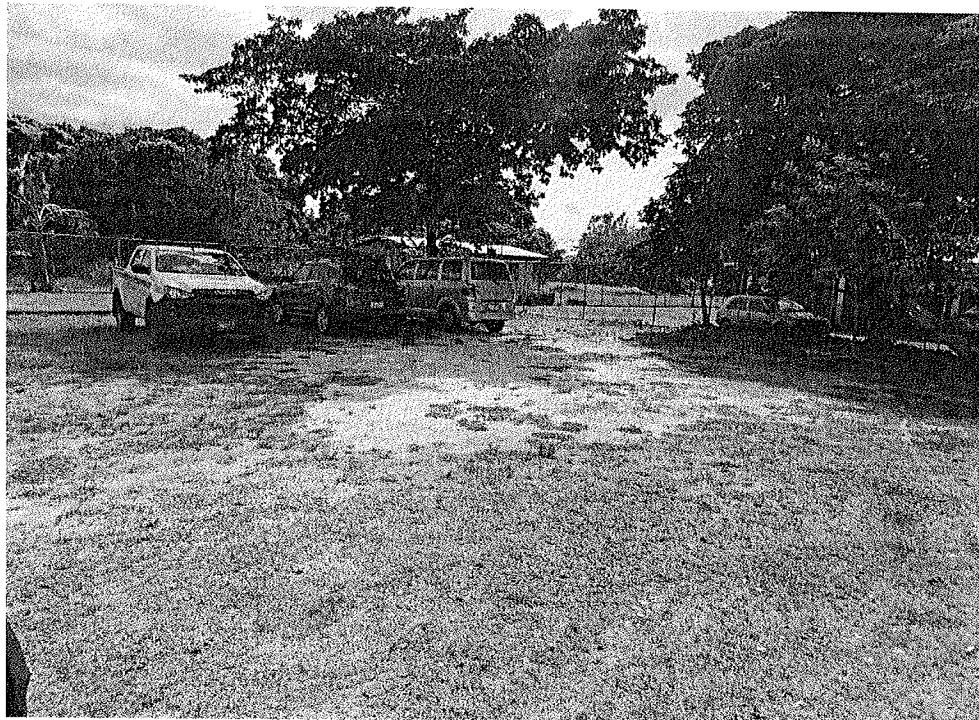
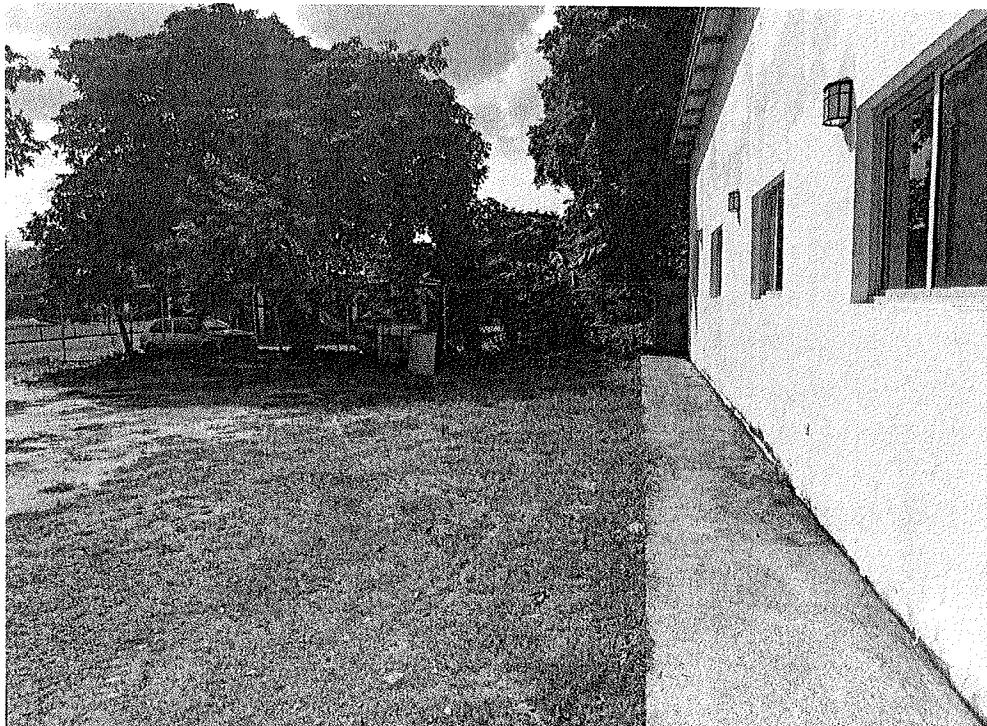
Foto 4 y 5 área propuesta para estacionamiento y fosa séptica.
