DIRECCIÓN REGIONAL DE HERRERA

SECCIÓN DE EVALUACIÓN DE IMPACTO AMBIENTAL

INFORME TÉCNICO DE INSPECCIÓN No. 02-2025

Proyecto:	MINISUPER	Categoría:	I
Promotor:	MARIO CHUENG ZOU		
Representante Legal:	N/A		
Localización del Proyecto:	Corregimiento de San Juan Bautista, distrito de Chitré, provincia de Herrera.		
Fecha de inspección:	23 de enero de 2025.		
Fecha del Informe:	28 de enero de 2025.		
Participantes:	Yuria Benítez - Sección de Evaluación de Impacto Ambiental (MiAmbiente-Herrera) Mario Chueng Zou - Promotor Benilda Villarreal de Arroyo – Consultora Ambiental Brian Ábrego - Contratista

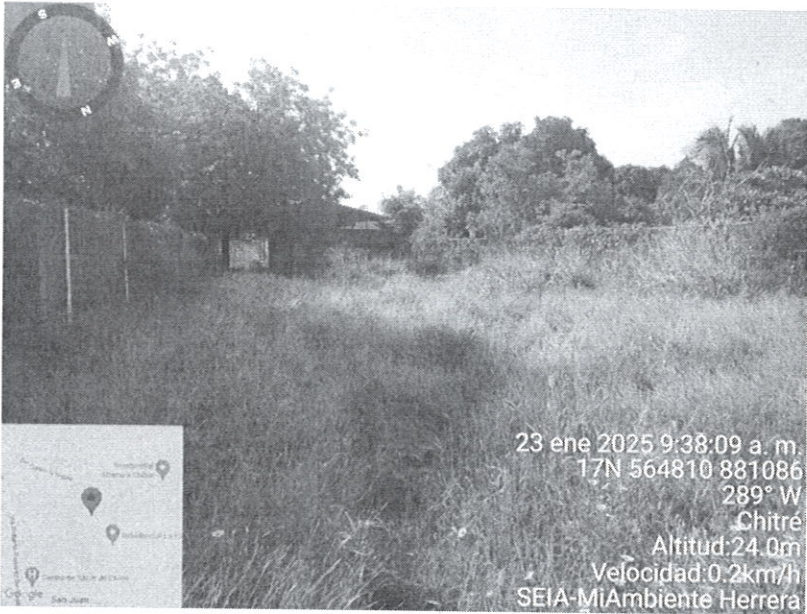
<p>23 ene 2025 9:38:09 a. m. 17N 564810 881086 289° W Chitré Altitud: 24.0m Velocidad: 0.2km/h SEIA-MiAmbiente Herrera</p></div> <p>Foto 1. Vista de la topografía del terreno, la cual es plana. La vegetación está conformada por gramíneas.</p>
