DIRECCIÓN REGIONAL DE PANAMÁ OESTE
SECCIÓN DE SEGURIDAD HÍDRICA
INFORME TÉCNICO No. DRPO-SSH-109-2022.

NOMBRE DEL PROYECTO:	CENTRO COMERCIAL BURUNGA.
PROMOTOR:	INVERSIONES ARRAIJÁN INTERNACIONAL, S. A.
UBICACIÓN:	Corregimiento de Arraiján Cabecera, distrito de Arraiján, provincia de Panamá Oeste.
FECHA DE INSPECCIÓN:	28 de julio de 2022.
FECHA DE ELABORACIÓN DEL INFORME:	02 de agosto de 2022.
PARTICIPANTES EN LA INSPECCIÓN:	<ul style="list-style-type: none">Mgtr. Germán A. Jaén I.: Técnico de la Sección de Seguridad Hídrica (MiAMBIENTE – Panamá Oeste).Mgtr. Hilario Rodríguez: Técnico de la Sección de Evaluación de Impacto Ambiental (MiAMBIENTE – Panamá Oeste).

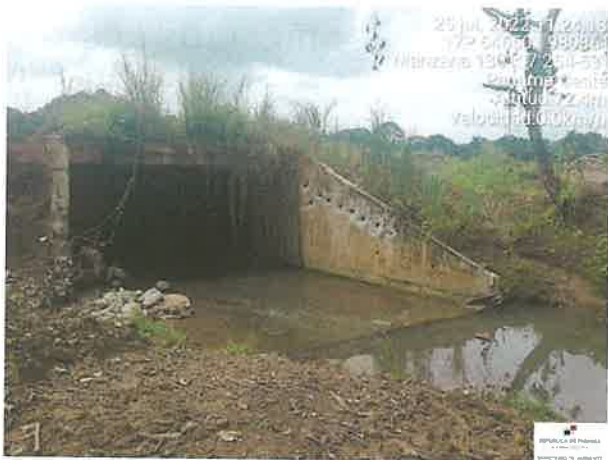
- Que dentro del área del proyecto discurre un cuerpo de agua (quebrada San Agustín), que, al momento de la inspección, se encontraba entubada, con un cajón fluvial de concreto, mantenía caudal corrido y agua turbia producto de las constantes lluvias. Coordenadas UTM WGS - 84 646501 m E / 989861 m N.

Imagen No. 1. y No. 2. Vistas del cajón fluvial de concreto. *Fuente: Inspección realizada el 28 de julio de 2022.*

- Que se deberá establecer la respectiva área de protección de la quebrada San Agustín, para dar cumplimiento a lo establecido en el artículo 23 de la Ley 1 de 3 de febrero de 1994.

- Que el promotor tiene que presentar el permiso de obra en cauce natural, otorgado por MIAMBIENTE Panamá Oeste, por el cual se autorizó el entubamiento de la quebrada San Agustín, con un cajón fluvial de concreto.

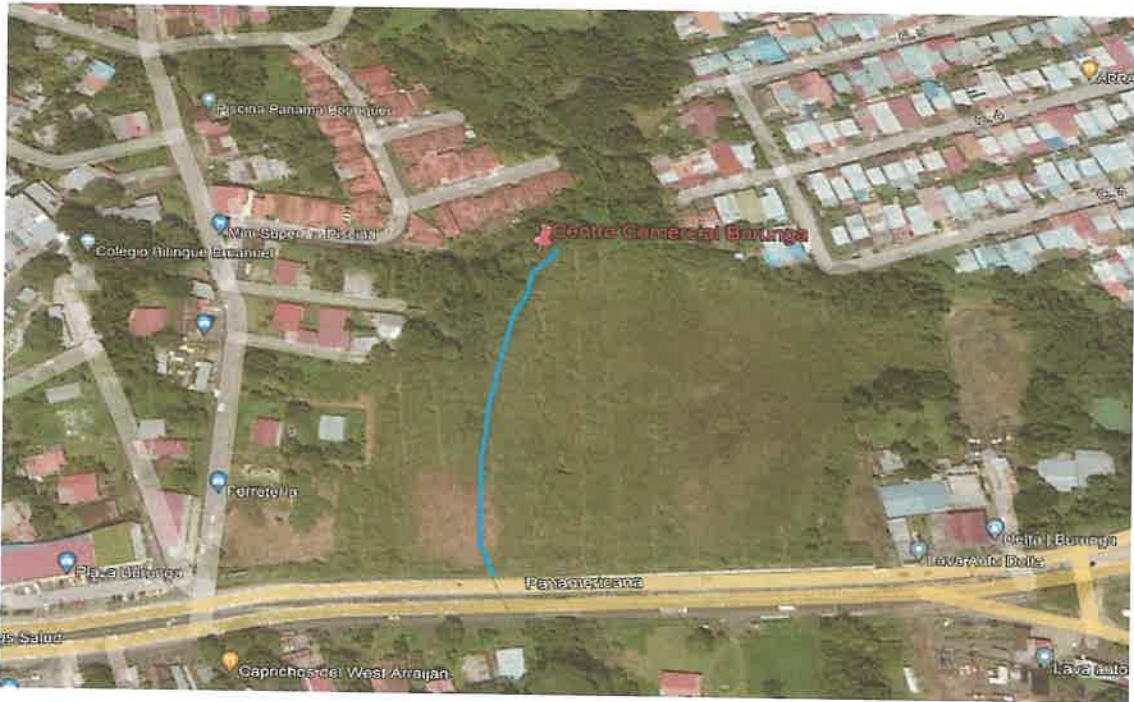
Imagen satelital de Google Earth, que muestra la quebrada San Agustín que discurre, entubada, dentro del área del proyecto.
