**MINISTERIO DE AMBIENTE
DIRECCIÓN REGIONAL DE PANAMÁ OESTE
SECCIÓN DE EVALUACIÓN DE IMPACTO AMBIENTAL
INFORME TÉCNICO DE INSPECCIÓN DE CAMPO
DRPO – SEIA – IIO – 190 – 2022**

FECHA DE INSPECCIÓN:	28 DE JULIO DE 2022
FECHA DE ELABORACIÓN DE INFORME	01 DE AGOSTO DE 2022
NOMBRE DEL PROYECTO/	CENTRO COMERCIAL BURUNGA
CATEGORÍA:	I
PROMOTOR Y REPRESENTANTE LEGAL:	INVERSIONES ARRAIJAN INTERNACIONAL, S.A. MURAD ILARSLAN SILVERA
ACTIVIDAD ECONÓMICA PROYECTADA:	CONSTRUCCIÓN
UBICACIÓN:	VÍA PANAMERICANA, FRENTE AL SEMINARIO TEOLÓGICO SAN JOSÉ, CORREGIMIENTO ARRAIJÁN CABECERA, DISTRITO DE ARRAIJÁN, PROVINCIA DE PANAMÁ OESTE.
CONSULTOR AMBIENTAL/REGISTRO:	KLEVEER ESPINO IRC-067-2007 GLADYS CABALLERO IRC-083-2009
PARTICIPANTES:	<ul style="list-style-type: none">▪ Hilario Rodríguez / Técnico de la Sección de Evaluación de Impacto▪ Jean C. Peñaloza / Técnico de la Sección de Evaluación de Impacto▪ Germán Jaén / Técnico de la Sección S.S.H▪ Bolívar Zambrano / Por la empresa promotora

Proyecto: CENTRO COMERCIAL BURUNGA, VÍA PANAMERICANA, FRENTE SEMINARIO TEOLOGICO SAN JOSE, CORREGIMIENTO DE ARRAIJÁN CABECERA, DISTRITO DE ARRAIJÁN, EsIA Categoría I

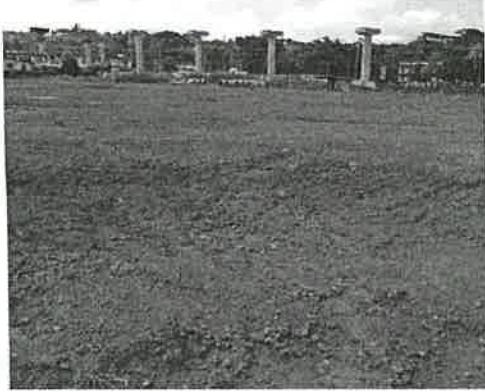
-Igualmente se observa terreno subutilizado por trabajos de Línea 3 del Metro.

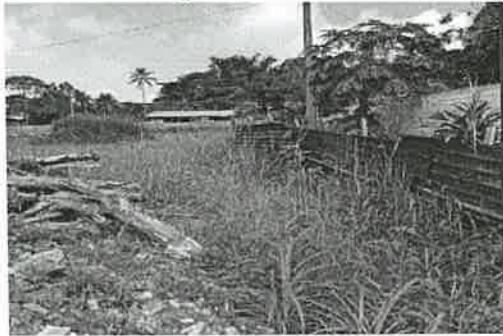
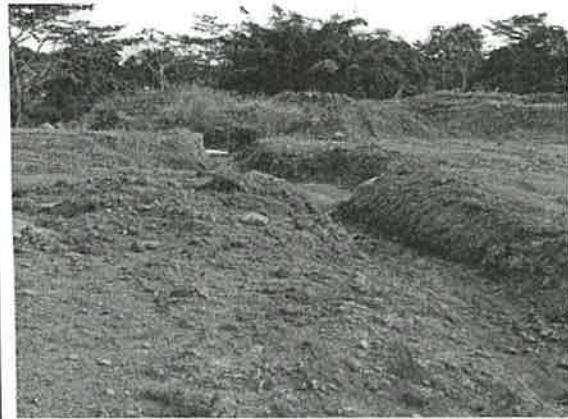
-Se visualiza parte del polígono en remoción de tierra y escombros de material producto de limpieza del terreno.

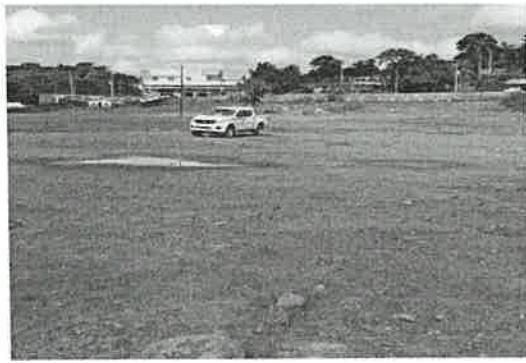
Se observa parte de vegetación de la fuente hídrica de la quebrada San Agustín la cual existe un cajón pluvial en medio del terreno en donde drenan las aguas de escorrentía.

- En cuanto a la hidrología, dentro del área de influencia directa del proyecto, no hay fuentes superficiales. No se observó fuente hídrica dentro del terreno, sin embargo existe entubamiento dentro del terreno de la quebrada San Agustín las mismas se efectuaron con fundamento a la Resolución IA-900-2008, de 29 de diciembre de 2008.

- Punto 6.0. DESCRIPCIÓN DEL AMBIENTE FÍSICO**, en la página 36 del ESIA, **sub punto de 6.3 Hidrología** en la página 38, menciona que dentro del polígono corre la quebrada San Agustín (ya canalizada a través de un cajón pluvial), en el área este del polígono llegan las aguas pluviales de otros terrenos las cuales corren por una zanja y salen del mismo. Sobre la quebrada San Agustín este proyecto no contempla el desarrollo de actividades toda vez que las mismas se efectuaron con fundamento a la Resolución IA-900-2008, de 29 de diciembre de 2008. Sin embargo en inspección realizada con la Sección de Seguridad Hídrica, reposa solicitud de obra en cauce sobre la quebrada San Agustín, ingresada el de 7 julio de 2022, la misma no se menciona en el EsIA en proceso de Evaluación.

- Por lo que se deberá aportar información referente a la obra en cauce adicional a la que se requiere anexar al cajón fluvial existente.*
