INFORME TÉCNICO No. DRPO-SSH-163-2022.

NOMBRE DEL PROYECTO:	PRADERAS DE ARRAIJÁN.
PROMOTOR:	PRADERAS DE ARRAIJÁN, S.A.
UBICACIÓN:	Corregimiento de Juan Demóstenes Arosemena, distrito de Arraiján, provincia de Panamá Oeste.
FECHA DE INSPECCIÓN:	23 de septiembre de 2022.
FECHA DE ELABORACIÓN DEL INFORME:	26 de septiembre de 2022.
PARTICIPANTES EN LA INSPECCIÓN:	<ul style="list-style-type: none">Mgtr. Miguel A. Ríos D.: Jefe de la Sección de Seguridad Hídrica (MiAMBIENTE – Panamá Oeste).Mgtr. Yohana Castillo: Técnica de la Sección de Evaluación de Impacto Ambiental (MiAMBIENTE – Panamá Oeste).Mgtr. Marcos Castrellón: Técnico de la Agencia de Arraiján (MiAMBIENTE – Panamá Oeste).Lcdo. Geraldo Aizprúa: Técnico de la Sección de Áreas Protegidas y Biodiversidad (MiAMBIENTE – Panamá Oeste).Ing. Bolívar Zambrano: Consultor.

INFORME TÉCNICO DE INSPECCIÓN N°-242 -2022

SECCIÓN DE EVALUACIÓN DE ESTUDIO DE IMPACTO AMBIENTAL
INFORME TÉCNICO DE INSPECCIÓN DE CAMPO DE EsIA, CATEGORÍA I
DRPO-SEIA-IIo-249-2022

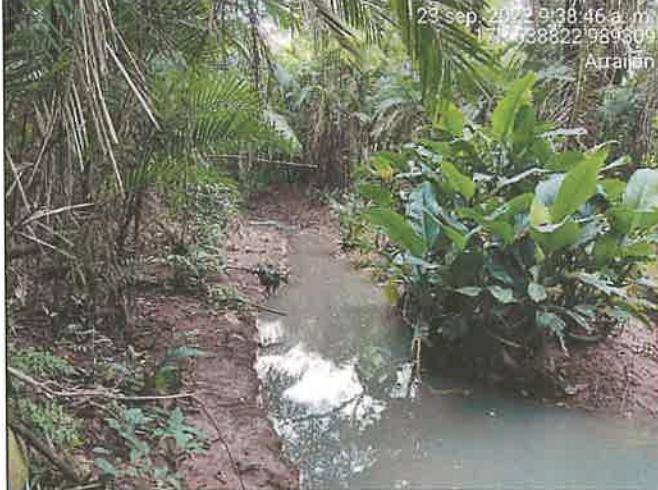
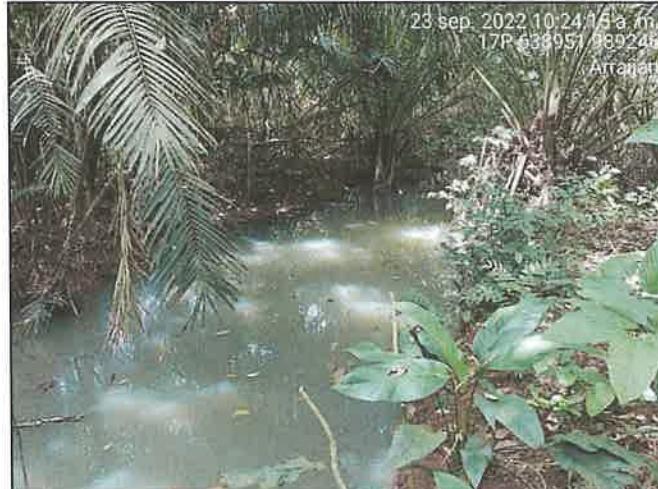
<div style="margin-left: 10px;"> <p>Imagen N°1</p> <p>23 sep. 2022 9:38:46 a.m. 17P 638822 989309 Arraíjan</p> </div> </div> <div style="display: flex; align-items: center;">

<div style="margin-left: 10px;"> <p>Imagen N°3</p> <p>23 sep. 2022 10:15:27 a.m. 17P 638955 989306 Arraíjan</p> </div> </div> <p>Imagen N°1 y 2. Quebrada Sin Nombre, colindante a la zona Oeste - Sur al polígono del proyecto. Fuente: Inspección realizada el 23 de septiembre de 2022.</p> <p>Imagen N°3. Quebrada Sin Nombre, colindante a la zona Norte - Este al polígono del proyecto. Fuente: Inspección realizada el 23 de septiembre de 2022.</p>

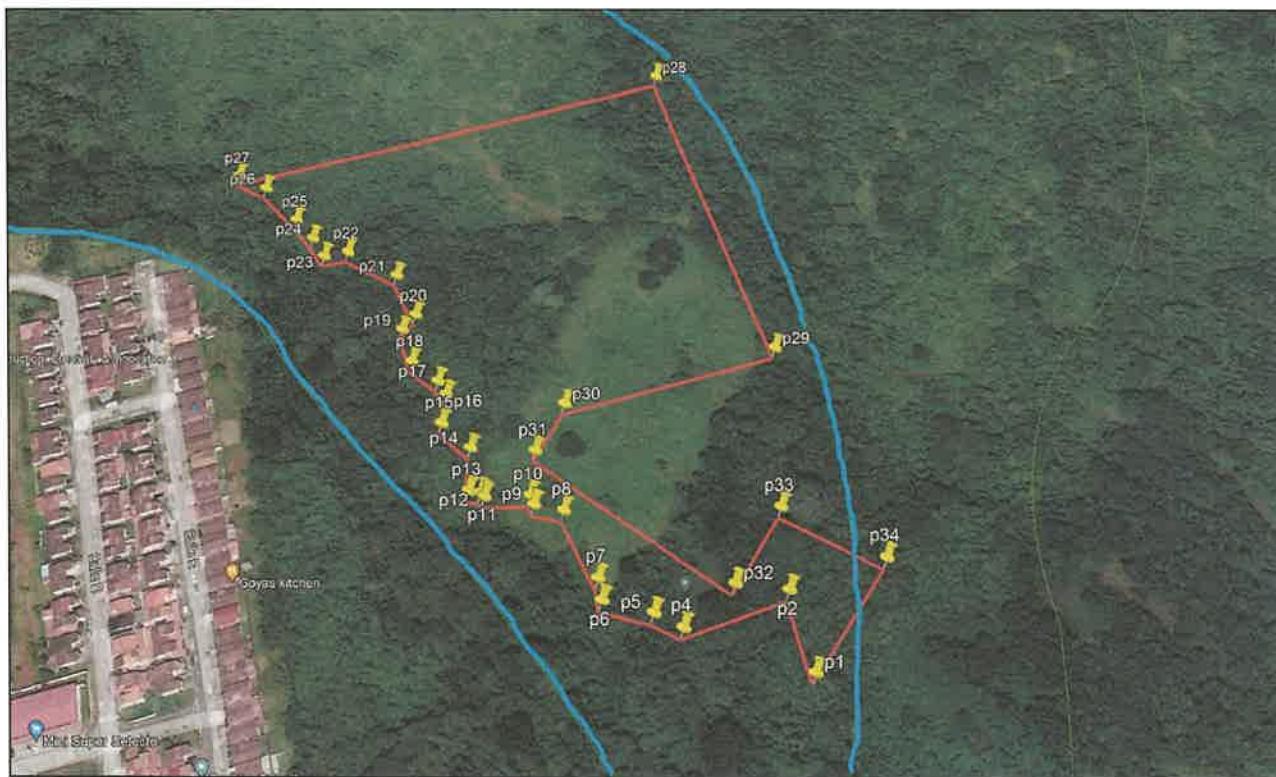
Imagen N°4. Imagen satelital de Google Earth, donde se muestra las fuentes hídricas colindantes al polígono del proyecto.

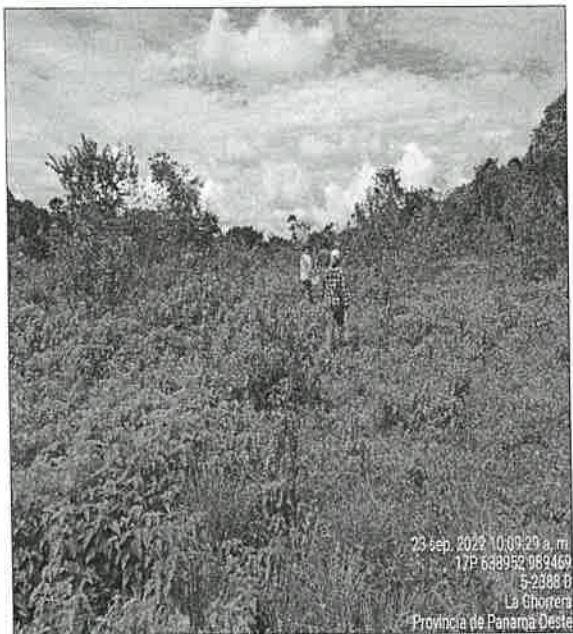
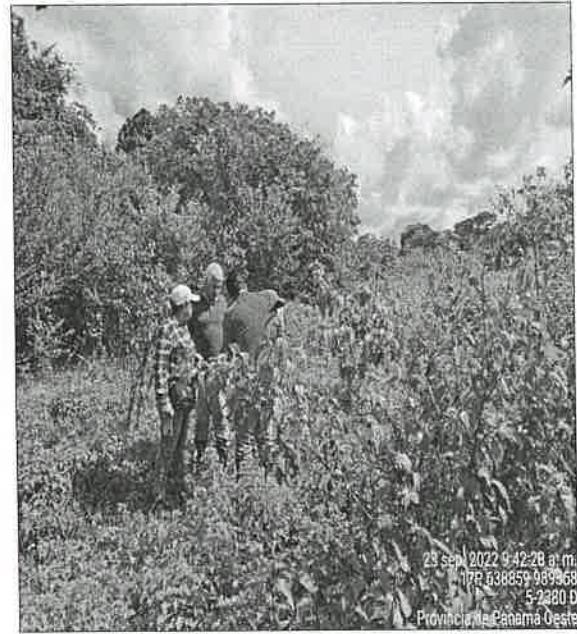
FOTOS 1 y 2. Se aprecia la vegetación que predomina.

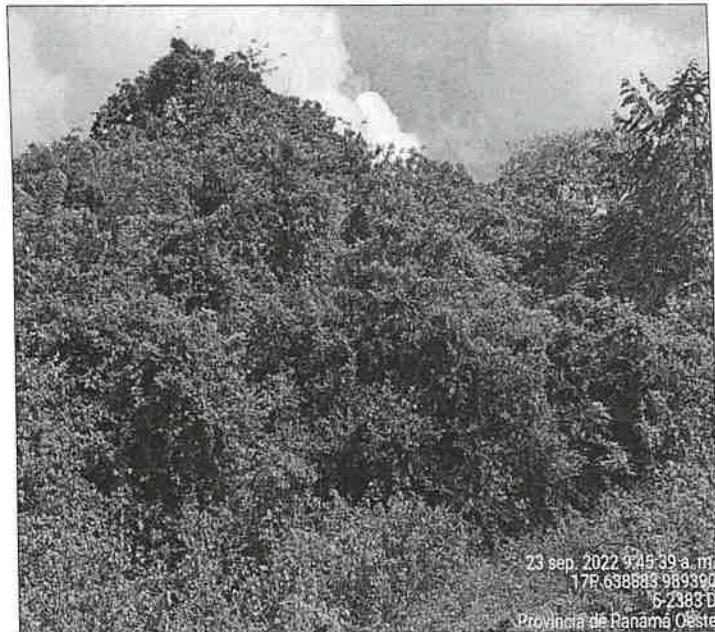
FOTO 3. Se observa reducto de Bosque Secundario con Desarrollo Intermedio.

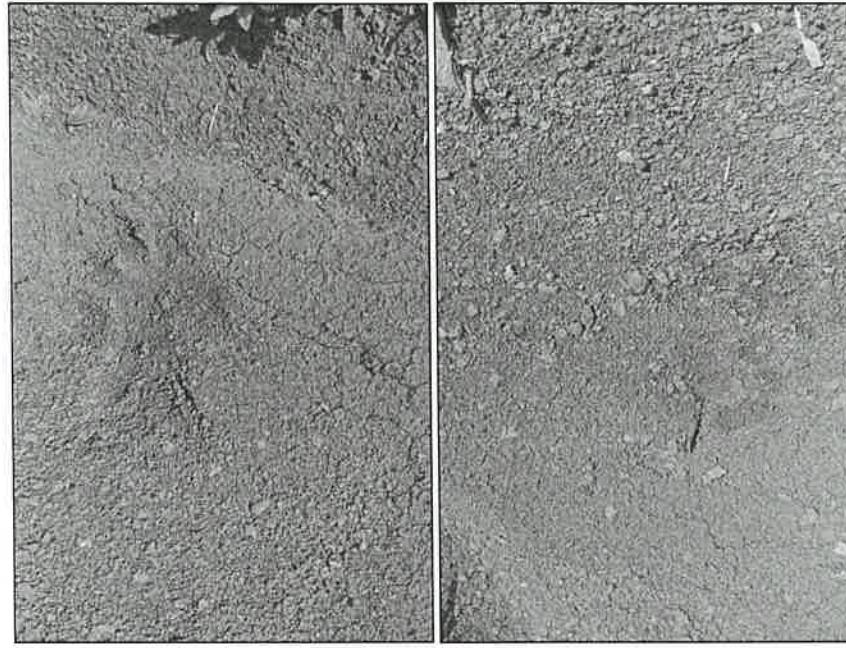
Huellas observadas

En el recorrido se pudo observar huellas de mamíferos (gato cutarra y de un tipo de felino).

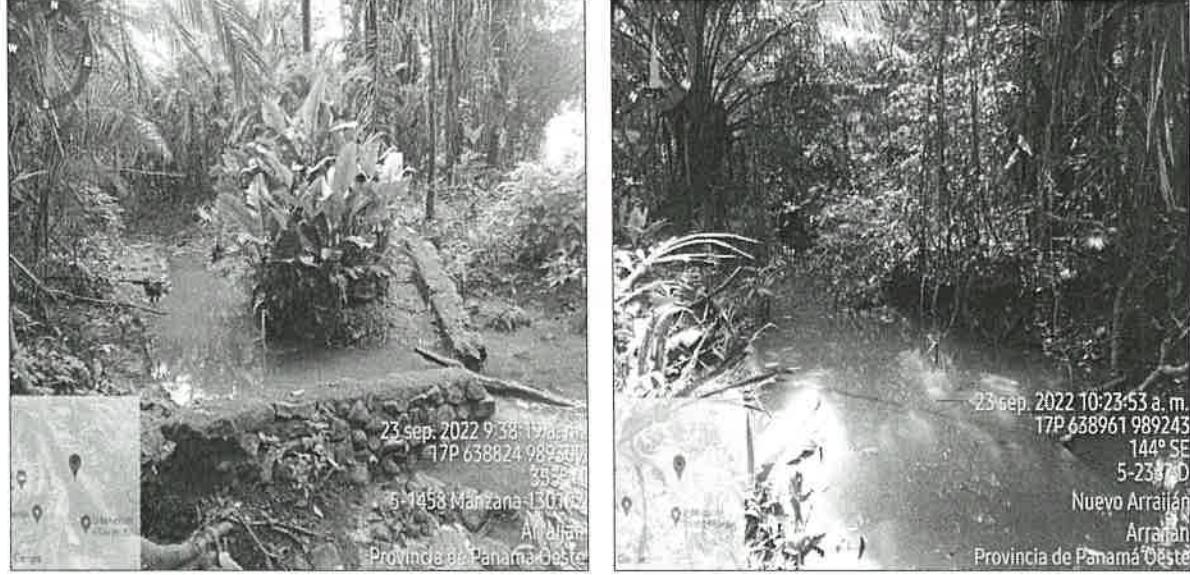
Imagen 1 y 2. Quebrada Sin Nombre colindante al proyecto, que será el punto de descarga de la PTAR.

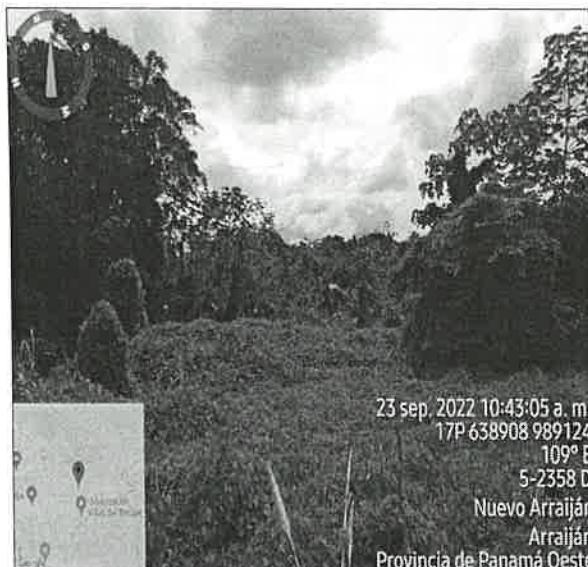
Imagen 3. Área donde será el acceso al proyecto, se observa que es un sitio húmedo y fangoso.

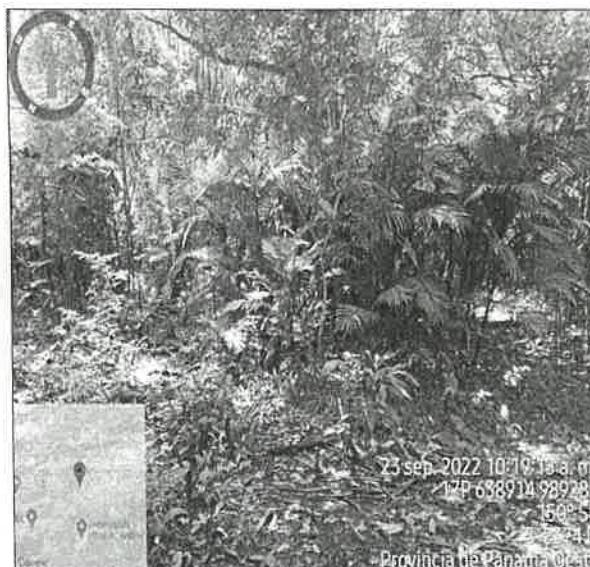
Imagen 4. Área aprox., que según el representante del promotor se construirá la PTAR, cerca a la quebrada Sin Nombre.

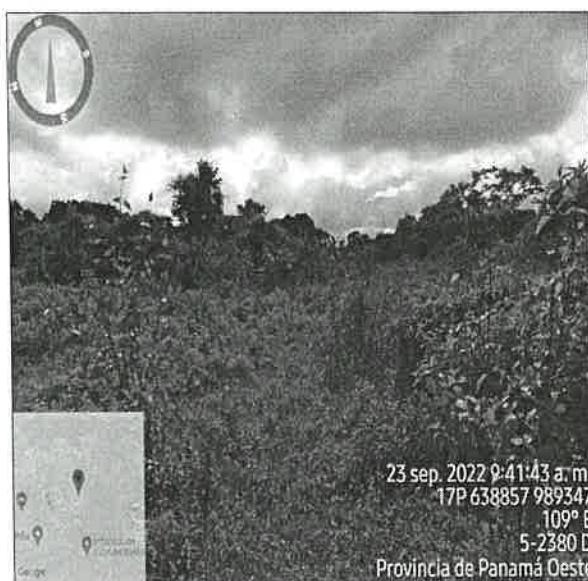
Imagen 5. Vegetación compuesta por gramínea y árboles dispersos.

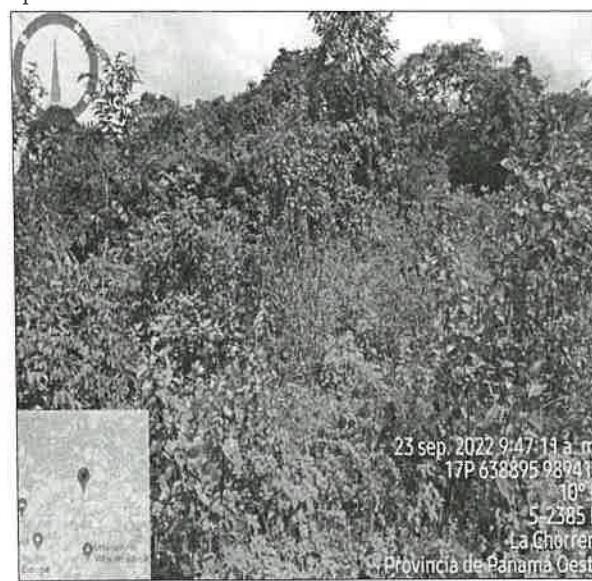
Imagen 6. Vegetación compuesta por bosque secundario joven (rastrojo).

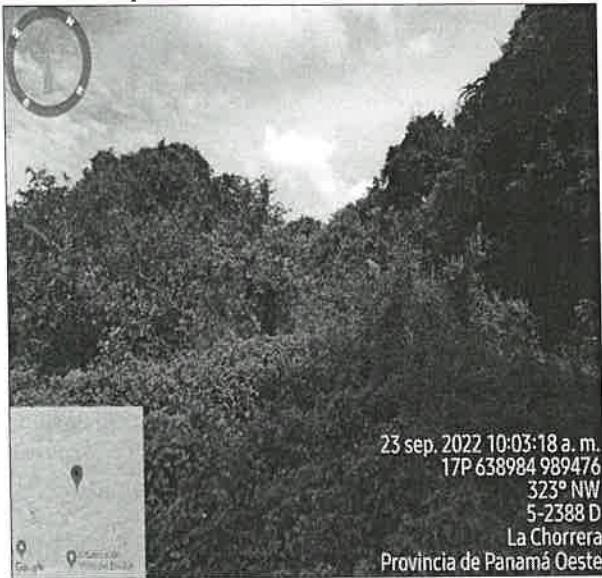
Imagen 7. Vegetación compuesta por bosque secundario con desarrollo intermedio.

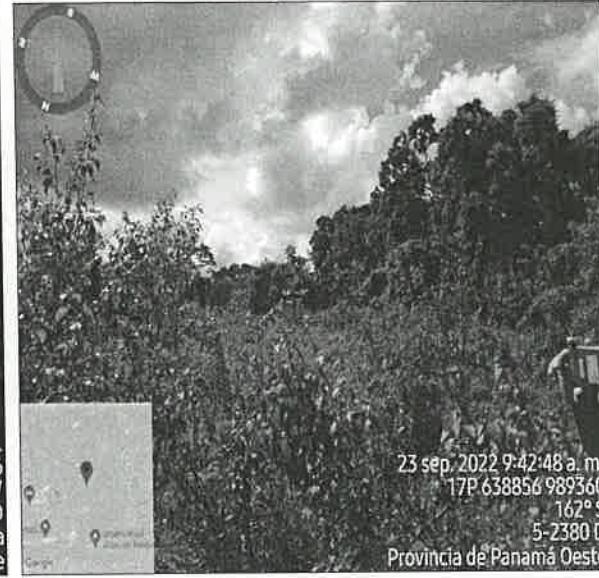
Imagen 8. Vegetación compuesta por cerca viva.
