## INFORME DE INSPECCIÓN TÉCNICA

SAPB N° 180-2022

## Proyecto “URBANIZACIÓN PIAMONTE FASE II”

**SECCIÓN DE EVALUACIÓN DE ESTUDIO DE IMPACTO AMBIENTAL  
INFORME TÉCNICO DE INSPECCIÓN DE CAMPO DE EsIA, CATEGORÍA I****DRPO – SEIA – IIO – 340 – 2022.****I. DATOS GENERALES.**

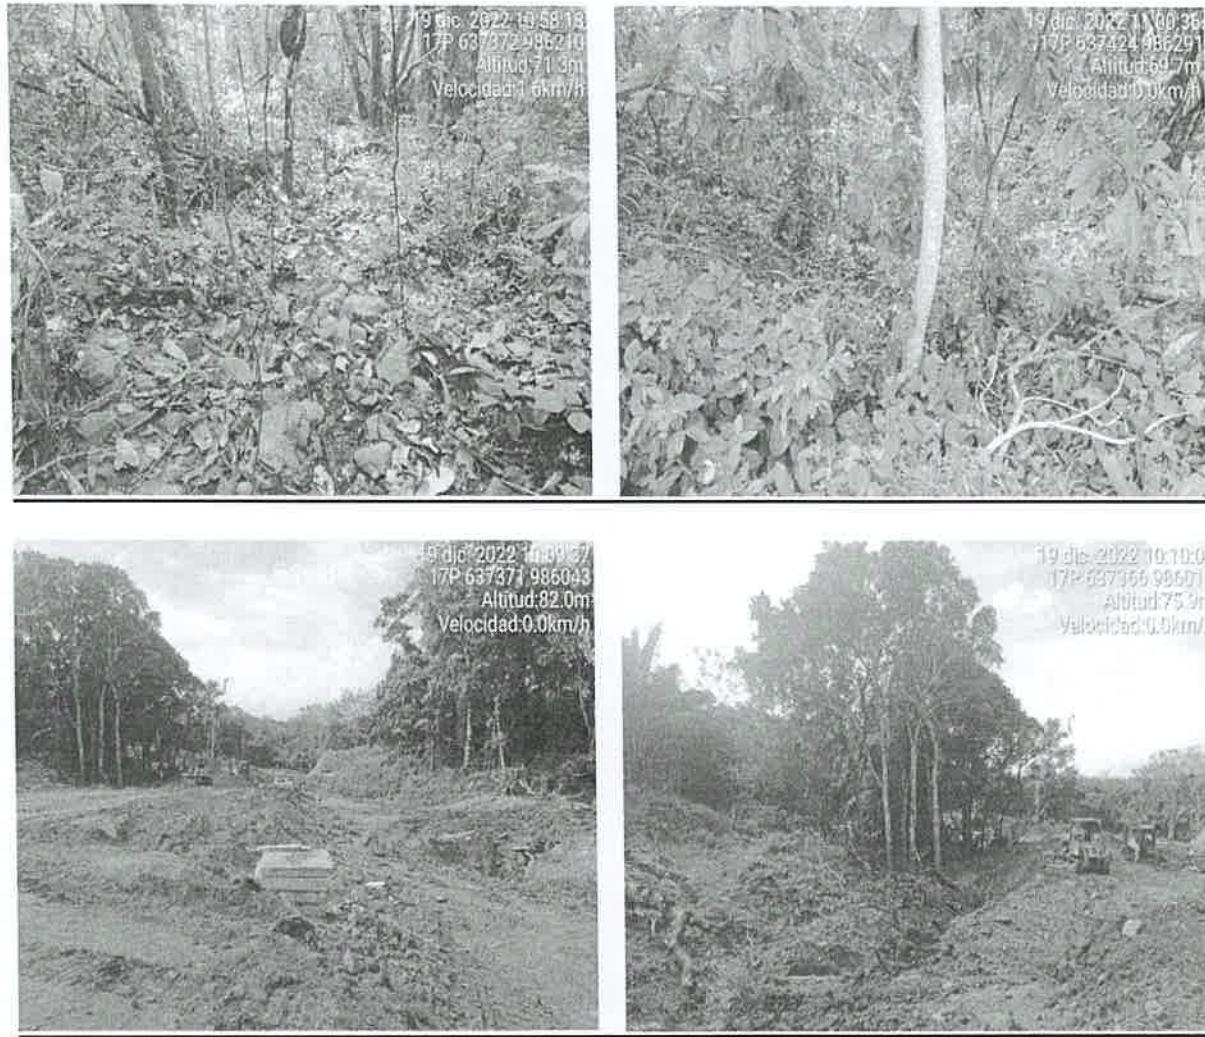
Calle Panamericana, Ave. De Las Américas, Frente al MOP, arriba de Agro centro, Tel: 500 08 55 ext. 6427  
**Evidencia fotográfica del sitio**

El terreno a ser impactado presenta los factores bióticos y abióticos necesarios para el resguardo y presencia de vida silvestre en riesgo dentro del área de influencia directa. En el sitio de influencia directa se observa una pequeña quebrada.

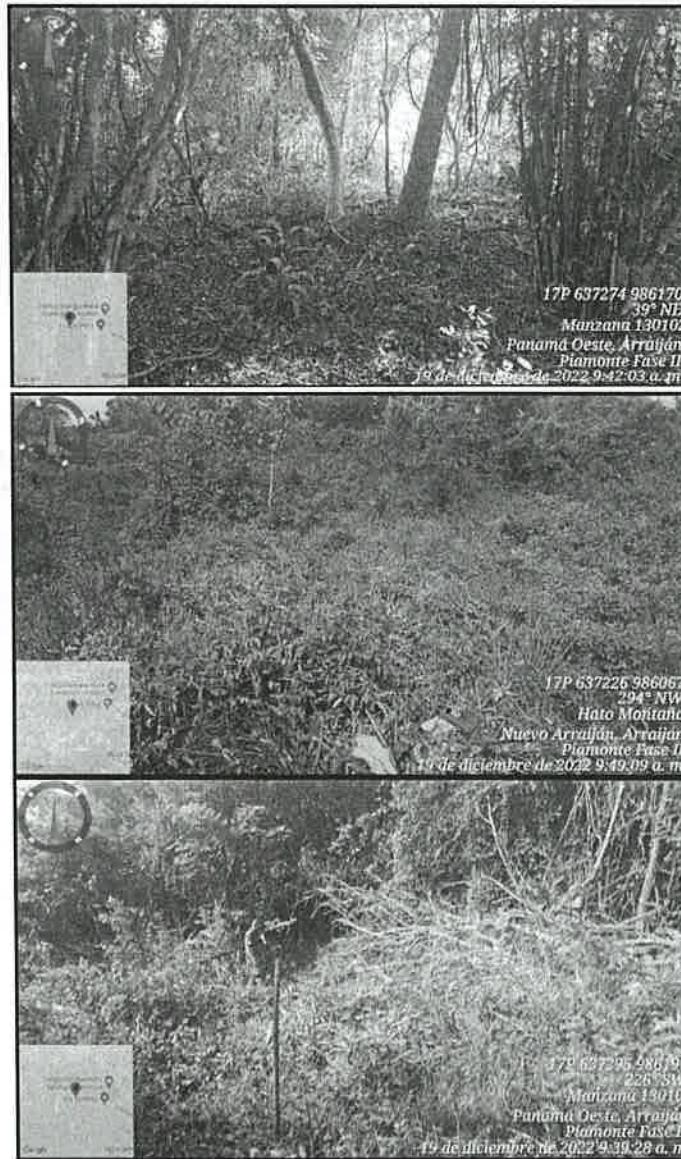
- **TOPOGRAFÍA:** el área donde se pretende desarrollar el proyecto presenta una topografía irregular.
- **VEGETACIÓN:** la vegetación observada en el lugar corresponde a gramínea, bosque secundario joven (rastrojo) y bosque secundario con desarrollo intermedio.

Imagen 2, 3, y 4, muestra la vegetación en el área donde se desarrollará el proyecto. *Fuente:* Inspección realizada el día 19 de diciembre de 2022.

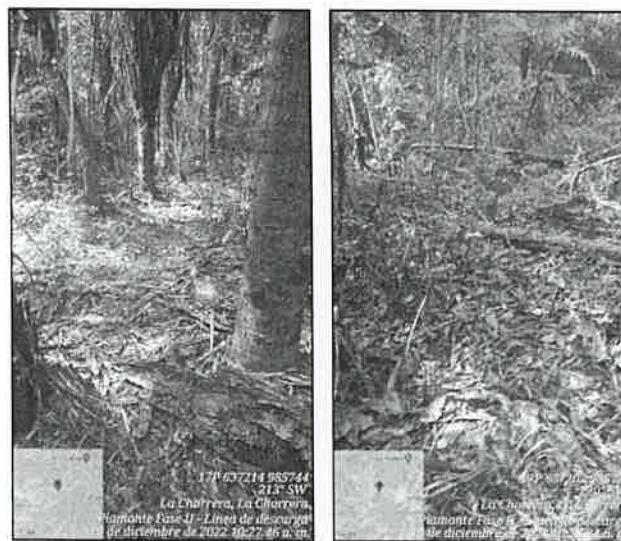
Imagen 5 y 6, muestra la vegetación en el alineamiento de la línea de descarga. Fuente: Inspección realizada el día 19 de diciembre de 2022.

- Presentar coordenadas del alineamiento del emisario hasta el punto de descarga.
  - Especificar las medidas o dimensiones del emisario (ancho, largo).

- Qué medidas de mitigación se implementarán en esta área.
  - Presentar inventario forestal de las posibles especies arbóreas que se verían afectadas con la instalación del emisario.

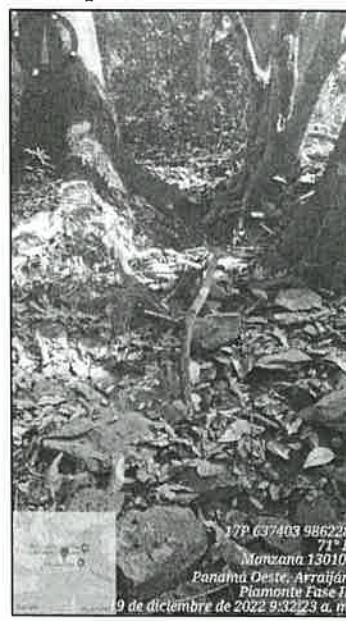
Imagen 7, muestra la Quebrada Sin Nombre que atraviesa parte del polígono del proyecto. Fuente: Inspección realizada el día 19 de diciembre de 2022.

- Aclarar si la PTAR descargará a un cuerpo de agua o una fosa biológica.
4. El EsIA, en el punto **6.6. Hidrología**, indica que “*dentro del proyecto no se contemplan fuentes hídricas, lo que se puede observar son fuentes pluviales...*”, sin embargo, en el Informe de la Sección de Seguridad Hídrica, señala que “*de la zona norte a la parte*

suroeste, discurre, un (1) cuerpo de agua (Quebrada Sin Nombre de flujo estacional, afluente del Río Caimito)”.

- Aclarar este punto.
5. El EsIA, pág. 72, Gráfica N° 1, el nombre del proyecto no coincide con el nombre del EsIA presentado.
  6. El EsIA, pág. 73, Gráfica N° 2, el gráfico y la explicación del mismo, se contradicen.
  7. En el plano presentado, el desglose de los lotes indica que el polígono “H” contiene 57 lotes, pero en el plano solo se visualizan 38 lotes solamente.
  8. El polígono generado con las coordenadas presentadas en el EsIA no coinciden con el polígono presentado en el plano del proyecto.
    - Aclarar las coordenadas correctas del proyecto.

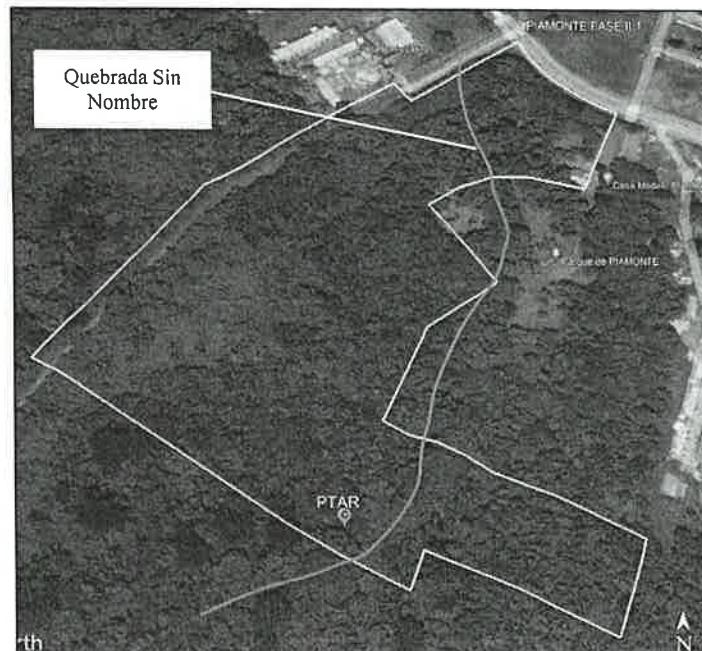
Imagen 8, muestra la fuente hídrica que atraviesa el polígono del proyecto. *Fuente: Google Earth.*
