**MINISTERIO DE AMBIENTE
DIRECCIÓN REGIONAL PANAMÁ OESTE
SECCIÓN DE ÁREAS PROTEGIDAS Y BIODIVERSIDAD**

**INFORME DE INSPECCIÓN TÉCNICA S.A.P.B. – 173 – 2022
Es.I.A. Cat. 1, Proyecto “MOVIMIENTO Y ADECUACIÓN DE TERRENO”**

**MINISTERIO DE AMBIENTE
DIRECCIÓN REGIONAL DE PANAMÁ OESTE
SECCIÓN DE EVALUACIÓN DE IMPACTO AMBIENTAL
INFORME TÉCNICO DE INSPECCIÓN DE CAMPO
DRPO – SEIA – IIO – 331 – 2022**

Proyecto PROYECTO: MOVIMIENTO Y ADECUACIÓN DE TERRENO, UBICADO EN COMUNIDAD DE NUEVO CHORRILLO, CORREGIMIENTO DE JUAN DEMÓSTENES AROSEMENA DISTRITO ARRAIJÁN, PROVINCIA PANAMÁ OESTE.

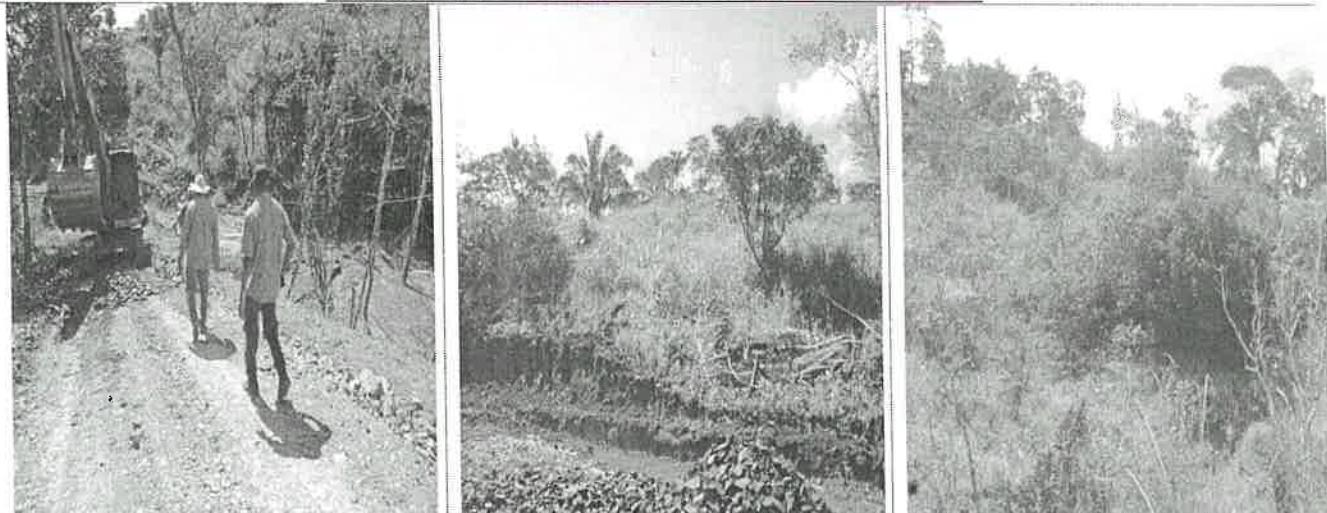
En esta imagen: "SE OBSERVA EL PERSONAL DIRIGIENDOSE UN PUNTO DE ENTRADA DE LA FINCA SEÑALADA PARA ESTE PROYECTO". Foto tomada por Isaac Espinosa M., martes, 6 de diciembre de 2022.

En esta imagen: "SE OBSERVA, AL FONDO, UNA PARTE DEL TIPO DE VETACIÓN EXISTENTE EN EL SITIO EN CUESTIÓN AL MOMENTO DE LA DILIGENCIA". Foto tomada por Isaac Espinosa M., martes, 6 de diciembre de 2022.

En esta imagen: "AL FONDO, SE OBSERVA OTRA PROYECCIÓN DEL TIPO DE VEGETACIÓN DOMINANTE EN EL SITIO DESTINADO PARA EL PROYECTO EN EVALUACIÓN" . Foto tomada por Isaac Espinosa M., martes, 6 de diciembre de 2022

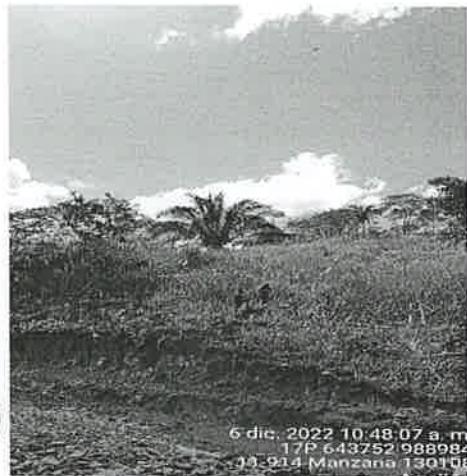
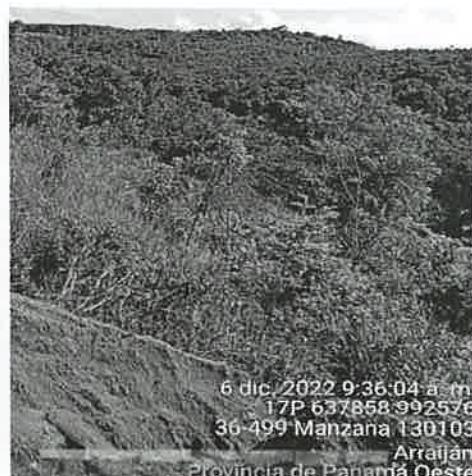
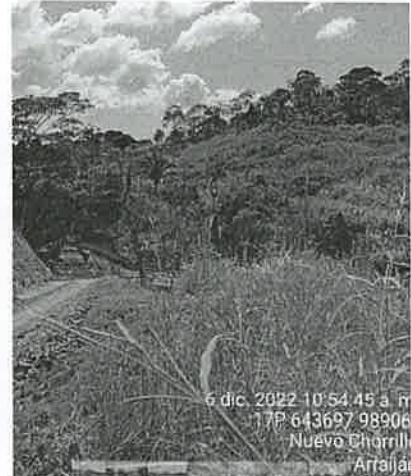
- Se logra observar que el área en donde se pretende desarrollar dicha actividad, esta cubierto de gramínea, rastrojo y algunos arbustos dispersos. (guarumo, Palma real) etc.
- Se observó que es colindante en la parte trasera con el bosque de galería de la quebrada Sin Nombre, la cual no se intervendrá y se conservarán sus bosques de galería

Vista parcial del área en donde se proyecta realizar el proyecto.

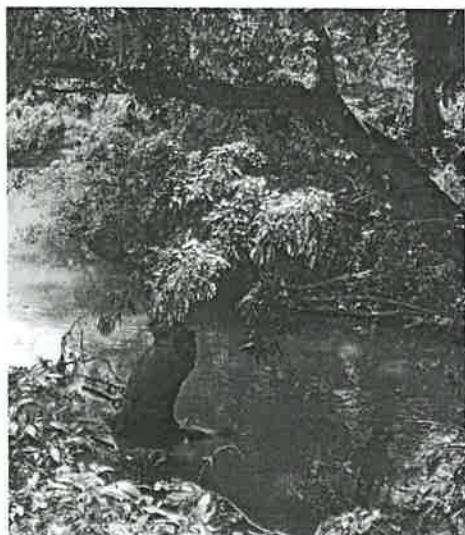
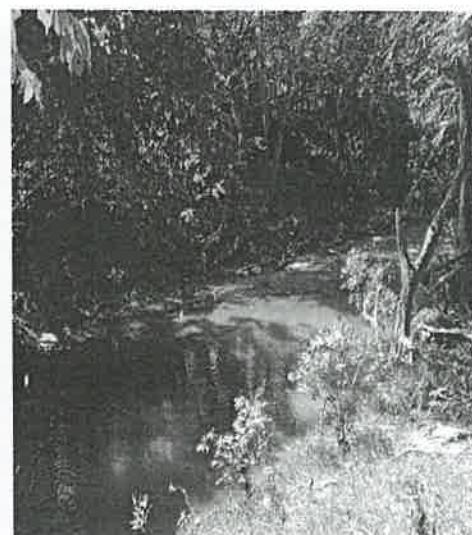
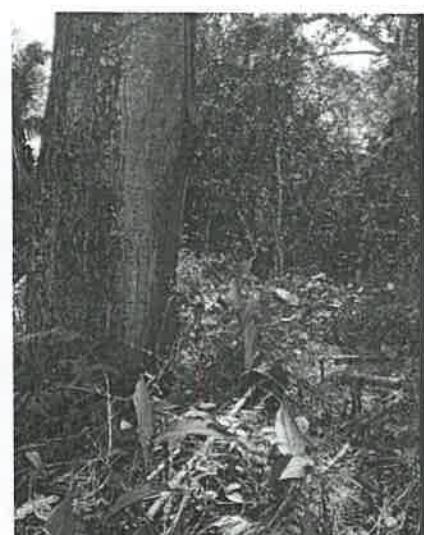
Colindancia del Río Aguacate con el terreno con el Bosque de Galería y Servidumbre Intacta
