**SECCIÓN DE EVALUACIÓN DE ESTUDIO DE IMPACTO AMBIENTAL  
INFORME TÉCNICO DE INSPECCIÓN DE CAMPO DE EsIA, CATEGORÍA I  
DRPO-SEIA-IIO-049-2023**

<b>NOMBRE DEL EsIA:</b>	MARAVILLAS DEL BOSQUE
<b>NOMBRE DEL PROMOTOR:</b>	PROMOTORA MARIMAR, S.A.
<b>REPRESENTANTE LEGAL:</b>	ALBERTO LUIS SÁNCHEZ DE GRACIA
<b>ACTIVIDAD ECONÓMICA PROYECTADA:</b>	CONSTRUCCIÓN
<b>CONSULTORES Y No. DE REGISTRO:</b>	ALEXIS BATISTA IRC-068-2009 STANLEY KU IRC-048-2020
<b>UBICACIÓN DEL PROYECTO:</b>	VÍA CHAPALA, CORREGIMIENTO DE JUAN DEMÓSTENES AROSEMENA, DISTRITO DE ARRAIJÁN, PROVINCIA DE PANAMÁ OESTE.
<b>PARTICIPANTES:</b>	Por MiAMBIENTE: - Yohana Castillo / SEIA –Dirección Regional de Panamá Oeste. - Leidis Reyes / SEIA–Dirección Regional de Panamá Oeste. - Eduardo Abad / Estudiante Practicante de la UTP. Por el Proyecto: - Alexis Batista / Consultor
<b>FECHA DE INSPECCIÓN:</b>	11 DE ENERO DE 2023
<b>FECHA DE ELABORACIÓN:</b>	31 DE ENERO DE 2023

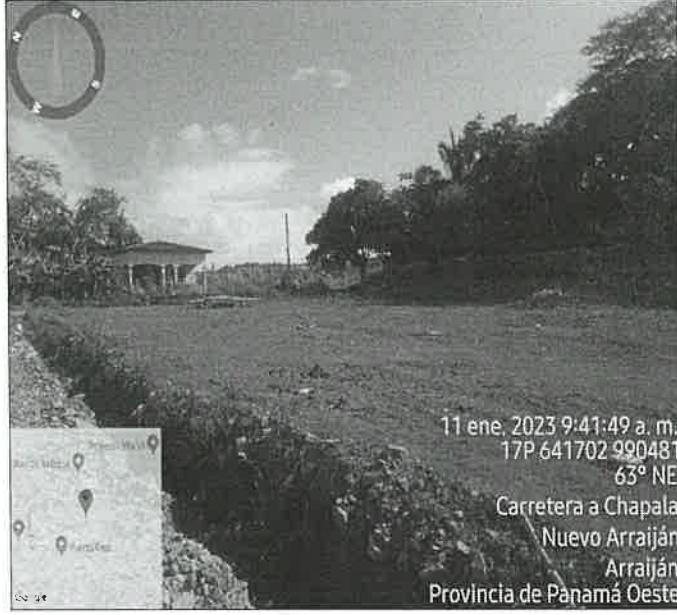
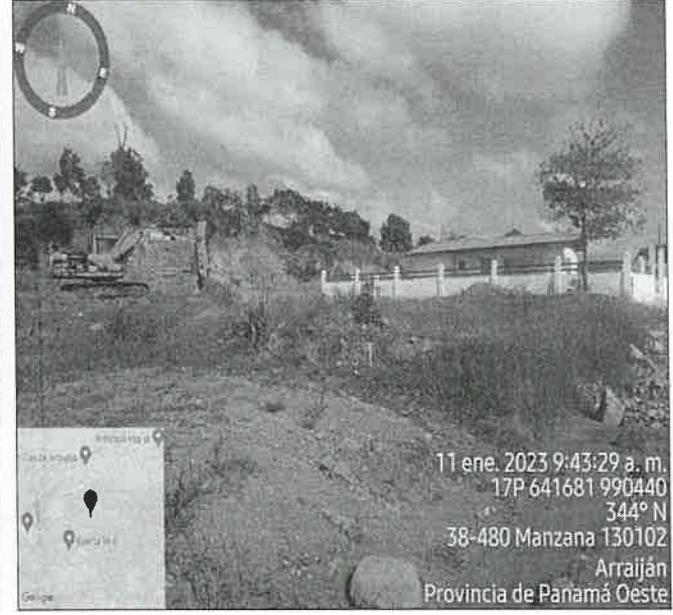
Imagen 1 y 2. Área del polígono desprovista de vegetación con parches de gramínea.

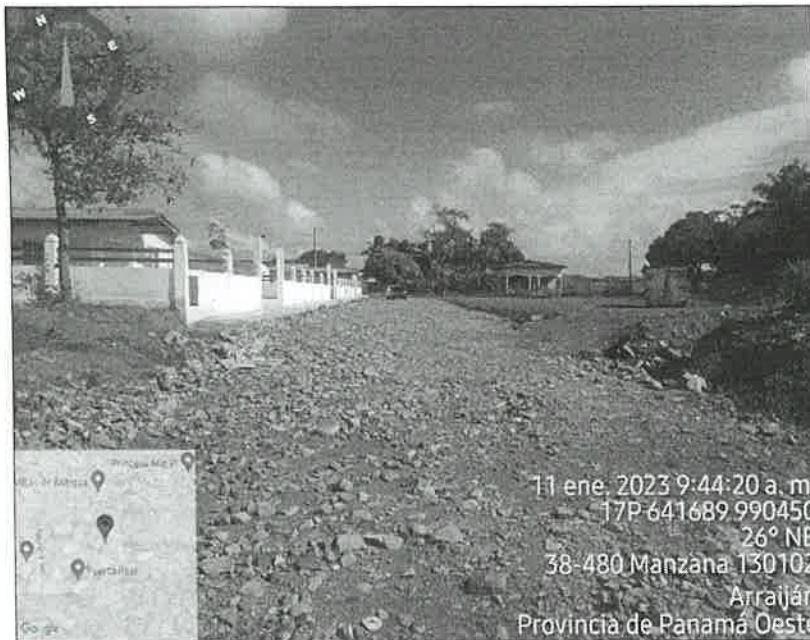
**Imagen 3.** Calle conformada de tierra y tosca, de acceso al proyecto. A la izquierda las tres (3) viviendas.

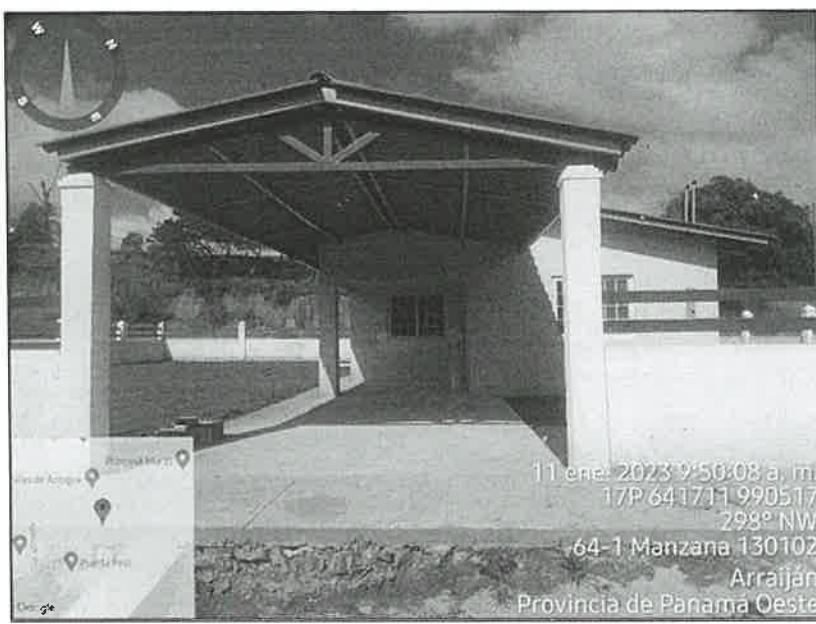
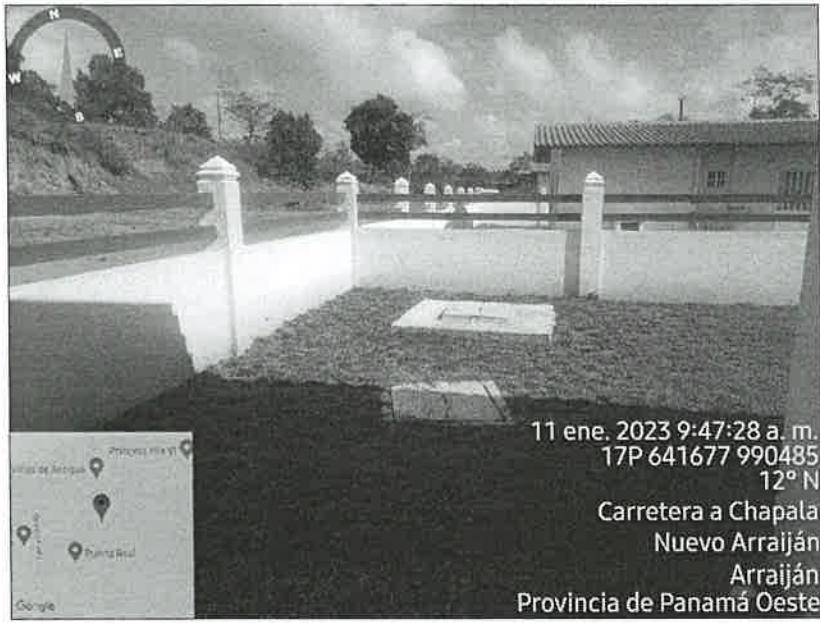
Se observó la construcción completa de tres (3) viviendas, las mismas cuentan con su cerca perimetral, pintura, engramado, tanque séptico, plomería y electricidad y también un camino de acceso al proyecto, el cual fue rellenado de tosca.

**Imagen 4 y 5.** Vista de una vivienda con su cerca perimetral, engramado y tanque séptico.

a. Aclarar la cantidad de viviendas a construir y que formarán parte del proyecto.
