INFORME DE INSPECCIÓN TÉCNICA
SAPB N°-090-2022.Recibido por: Rebeca Guere
Fecha: 31/5/2022
Hora: 3:33 pm

Proyecto "VERONA"

INFORME TÉCNICO No. DRPO-SSH-091-2022.

**MINISTERIO DE AMBIENTE
DIRECCIÓN REGIONAL DE PANAMÁ OESTE
SECCIÓN DE EVALUACIÓN DE IMPACTO AMBIENTAL
INFORME TÉCNICO DE INSPECCIÓN DE CAMPO
DRPO – SEIA – IIO – 151 – 2022**

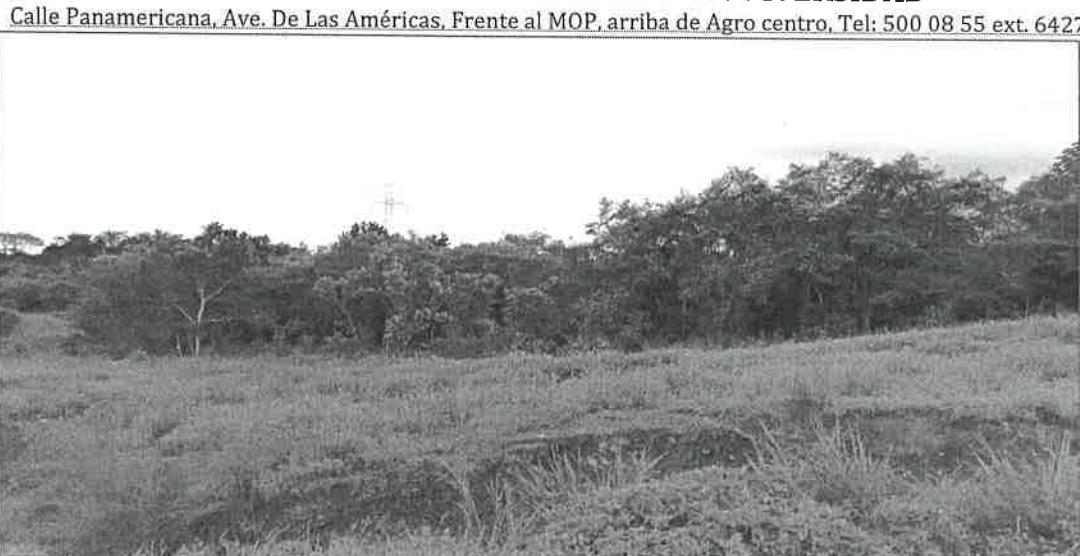
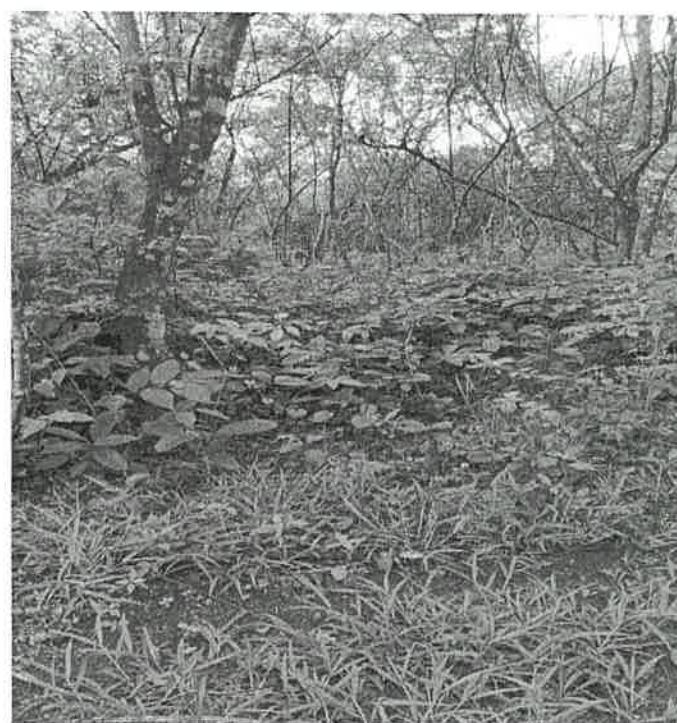
Evidencia fotográfica del sitio

1. La vegetación a intervenir está compuesta de gramíneas, bosque intermedio Y rastrojo.
2. En la inspección se observó y escuchó avifauna dentro y alrededores del área a desarrollar el proyecto.

- 1) Incluir en los planes de manejo ambiental programas de educación ambiental, dirigidos al personal que interviene en las operaciones del proyecto, enfocados a prohibir la caza y proteger la fauna y flora silvestre.

- 2) Colocar letreros de aviso que prohíba la cacería y el molestar a los animales silvestres.
- 3) La empresa promotora deberá tomar las medidas necesarias por eventualidades en materia de rescate y reubicación de fauna y flora silvestre, en coordinación con personal de la Sección de Áreas.
- 4) Protegidas y Biodiversidad, del Ministerio de Ambiente, Dirección Regional de Panamá Oeste.
- 5) Remitir el presente Informe Técnico de Inspección Campo, a la Sección de Evaluación de EsIA; para el trámite correspondiente.

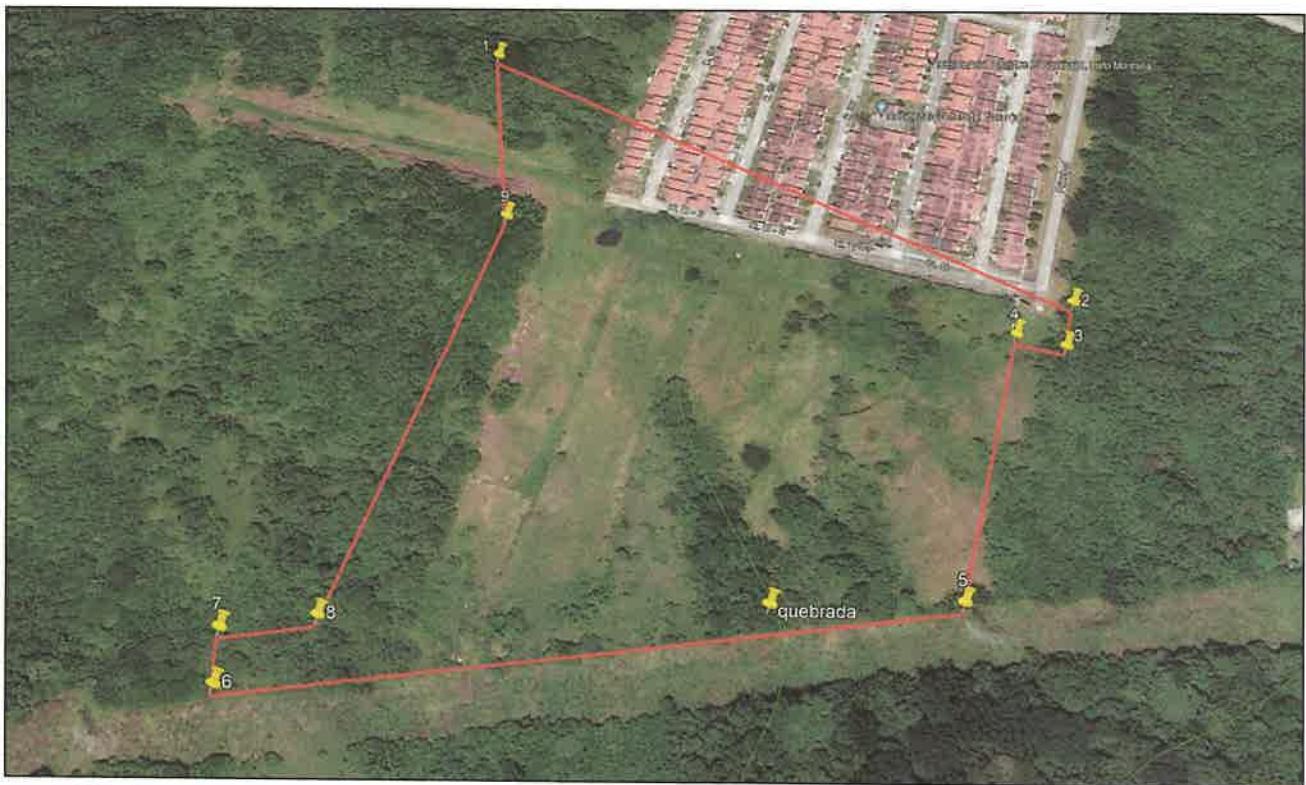
Luego de un recorrido por el área de influencia del proyecto y verificada las coordenadas UTM WGS-84 en el Sistema Nacional de Información Ambiental (SINIA), se constató que el polígono del proyecto es atravesado por dos (02) fuentes hídricas denominadas:

Imagen N°1. Imagen satelital de Google Earth, donde se muestra las fuentes hídricas que atraviesan el polígono del proyecto.

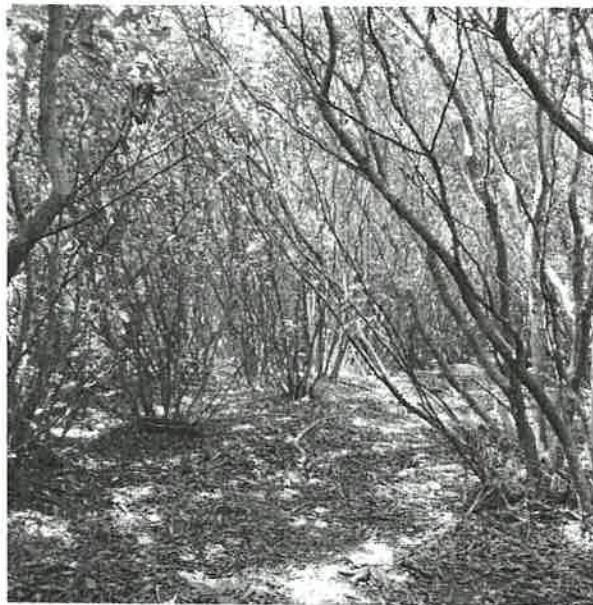
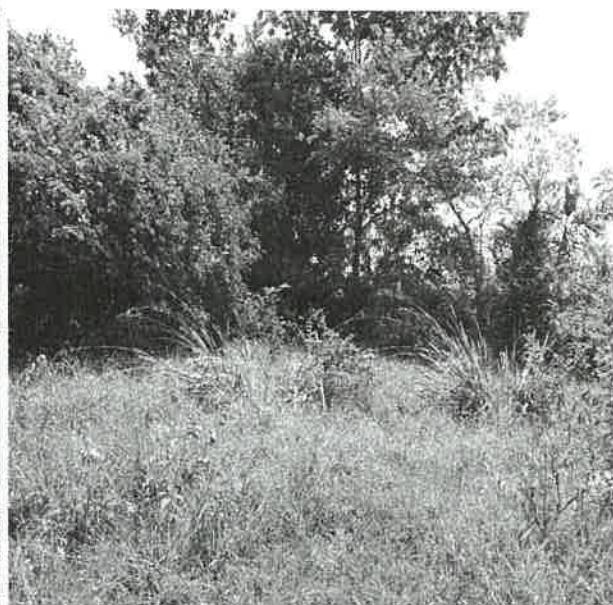
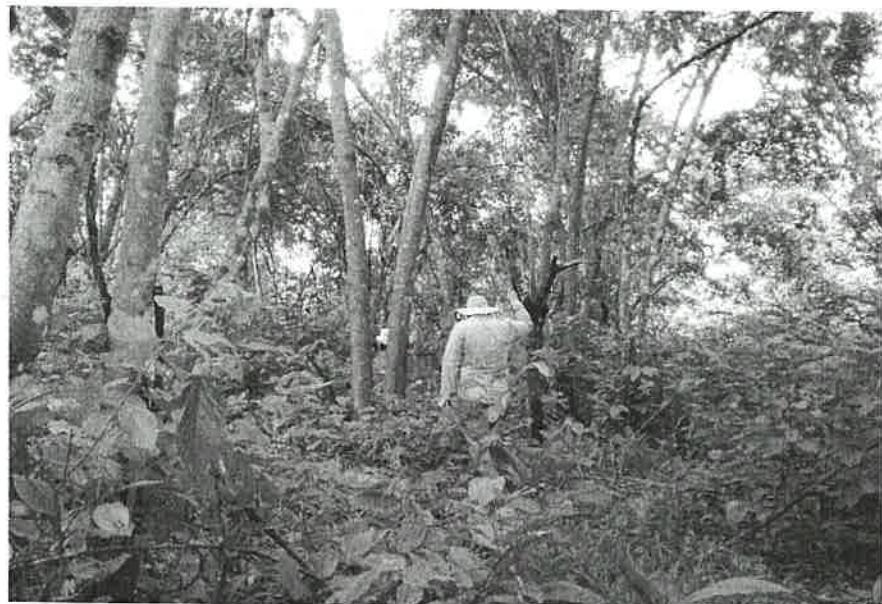
Se observó dentro del polígono, la predominancia de vegetación tipo: Gramínea, Bosque Secundario Muy Joven y Bosque Secundario Con Desarrollo Intermedio.

Fotos 1, 2 y 3: Se aprecia parte de la vegetación observada, en el polígono inspeccionado.

- **Adicionar los tipos de vegetación observados en campo, los cuales no se tomaron en consideración, en la descripción del componente flora en el EsIA.**
- De aprobarse el Estudio de Impacto Ambiental, solicitar inspección para el pago de indemnización ecológica (Resolución AG-0235).
- Remitir informe al Departamento de Evaluación.

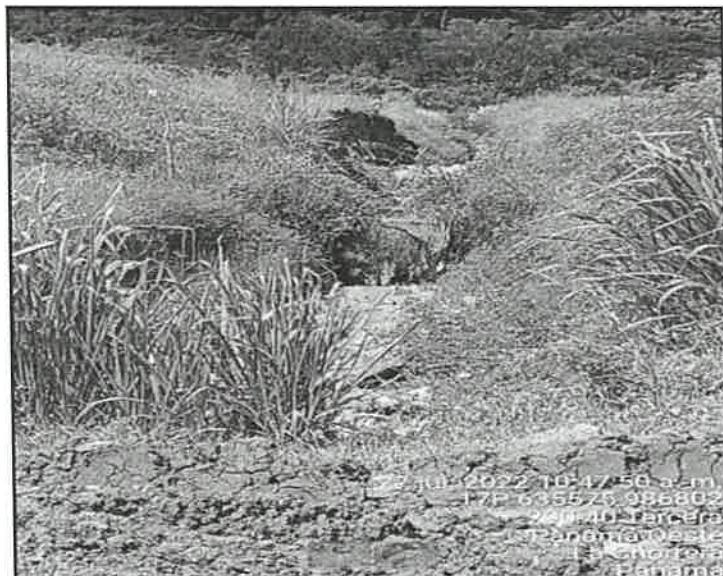
- se observó que el polígono del proyecto es atravesado por una fuente hídrica, además según coordenadas proporcionadas y enviadas al Sistema Nacional de Información Ambiental (SINIA), nos indica que el proyecto es atravesado por dos fuentes hídricas Sin Nombre.
- Se pudo corroborar en reinspección realizada que la fuente de agua que atraviesa dicho polígono es proveniente de aguas arriba de otro proyecto que en su momento realizaron la canalización de las aguas pluviales.

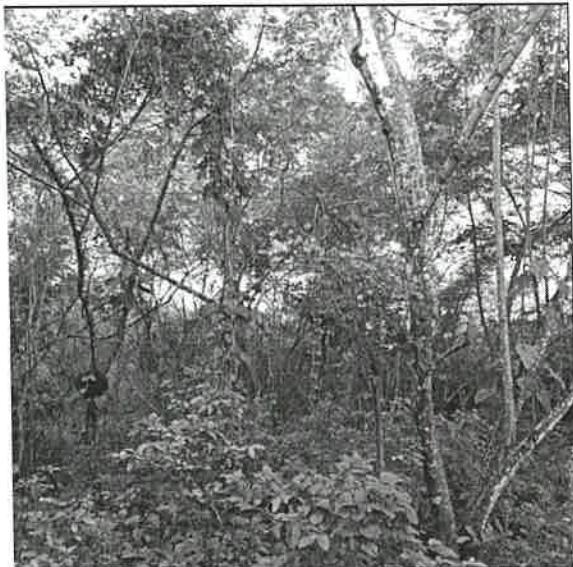
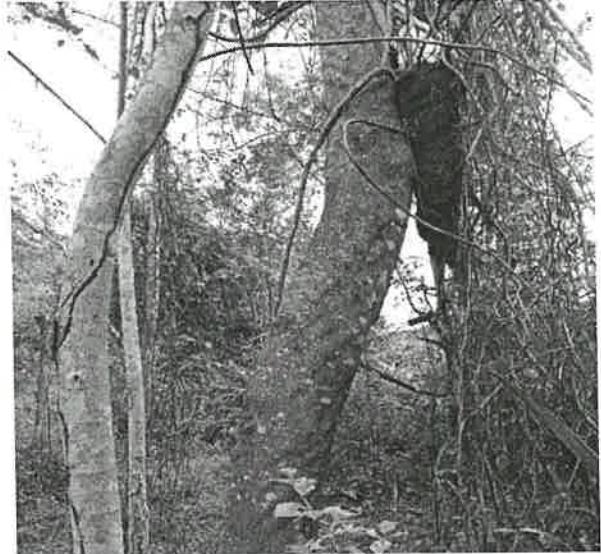
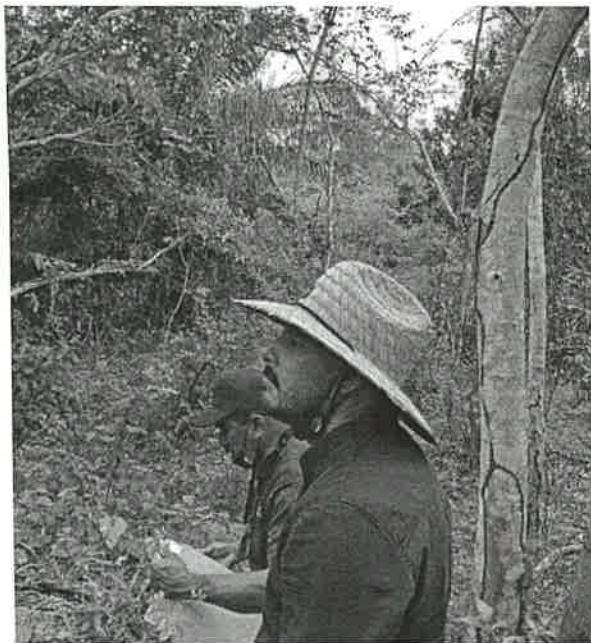
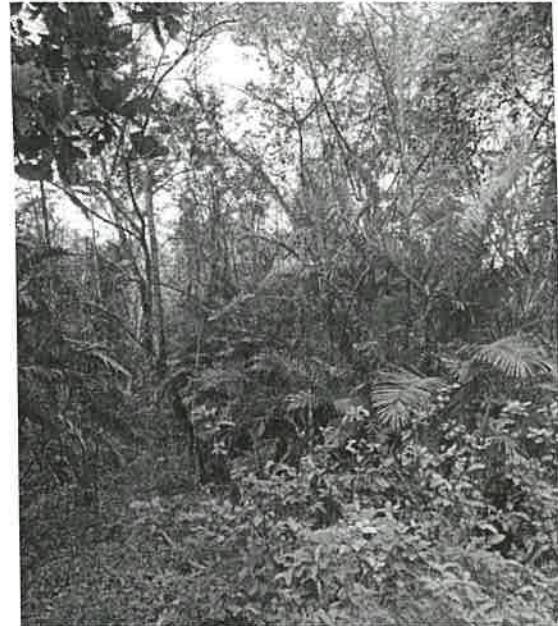
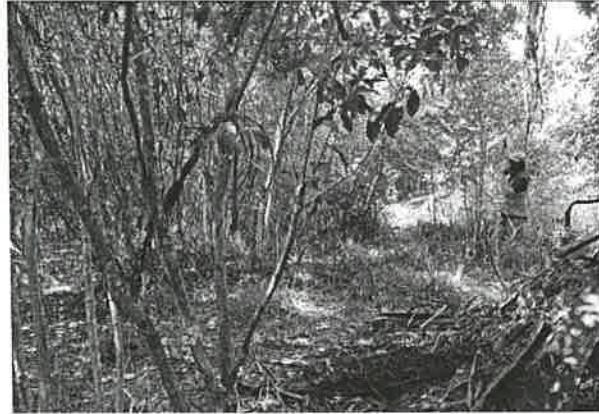
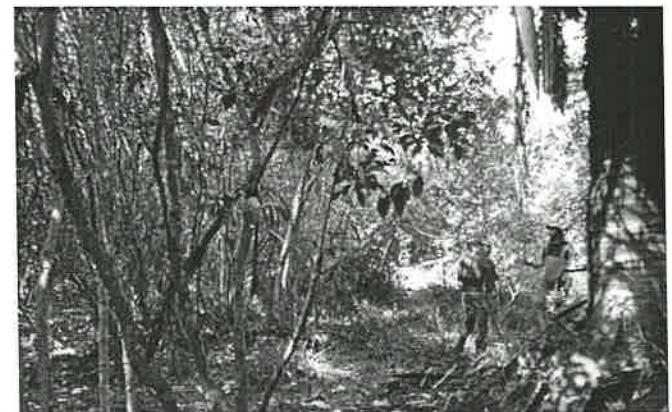
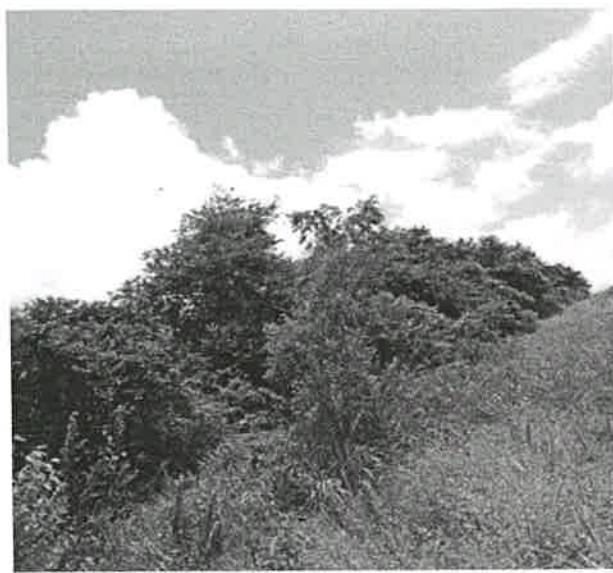
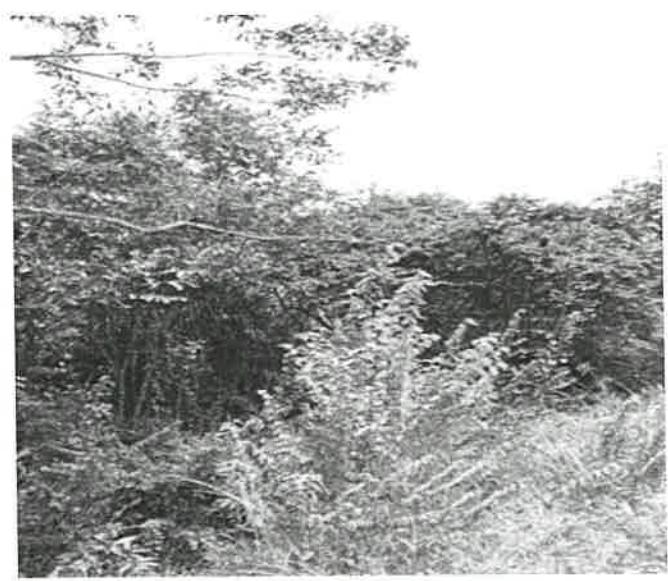
Fotos de inspección realizada el día 27 de julio de 2022

- Dentro del globo de terreno de la finca en la cual se desarrollará parte de las viviendas está conformada por gramínea, rastrojo, bosque secundario con desarrollo intermedio y árboles dispersos.
