**INFORME TÉCNICO No. DRPO-SSH-152-2022.**

<b>NOMBRE DEL PROYECTO:</b>	IGLESIA MINISTERIO DE RESTAURACIÓN LA CASA DEL ALFARERO, UBICADA EN LA CONSTANCIA, CORREGIMIENTO DE CERRO SILVESTRE, DISTRITO DE ARRAIJÁN, PROVINCIA DE PANAMÁ OESTE.
<b>PROMOTOR:</b>	ROY HUMBERTO WELCH.
<b>UBICACIÓN:</b>	Corregimiento de Cerro Silvestre, distrito de Arraiján, provincia de Panamá Oeste.
<b>FECHA DE INSPECCIÓN:</b>	07 de septiembre de 2022.
<b>FECHA DE ELABORACIÓN DEL INFORME:</b>	08 de septiembre de 2022.
<b>PARTICIPANTES EN LA INSPECCIÓN:</b>	<ul style="list-style-type: none"> <li>• <b>Mgtr. Miguel A. Ríos D.:</b> Jefe de la Sección de Seguridad Hídrica (MiAMBIENTE – Panamá Oeste).</li> <li>• <b>Mgtr. Hilario Rodriguez:</b> Técnico de la Sección de Evaluación de Impacto Ambiental (MiAMBIENTE – Panamá Oeste).</li> <li>• <b>Ledo. Jean C. Peñaloza:</b> Jefe de la Sección de Evaluación de Impacto Ambiental (MiAMBIENTE – Panamá Oeste).</li> <li>• <b>Ledo. Geraldo Aizprúa:</b> Técnico de la Sección de Áreas Protegidas y Biodiversidad (MiAMBIENTE – Panamá Oeste).</li> <li>• <b>Ing. Hernán Sánchez:</b> Técnico de la agencia de Arraiján (MiAMBIENTE – Panamá Oeste).</li> <li>• <b>Sr. Roy Humberto Welch:<

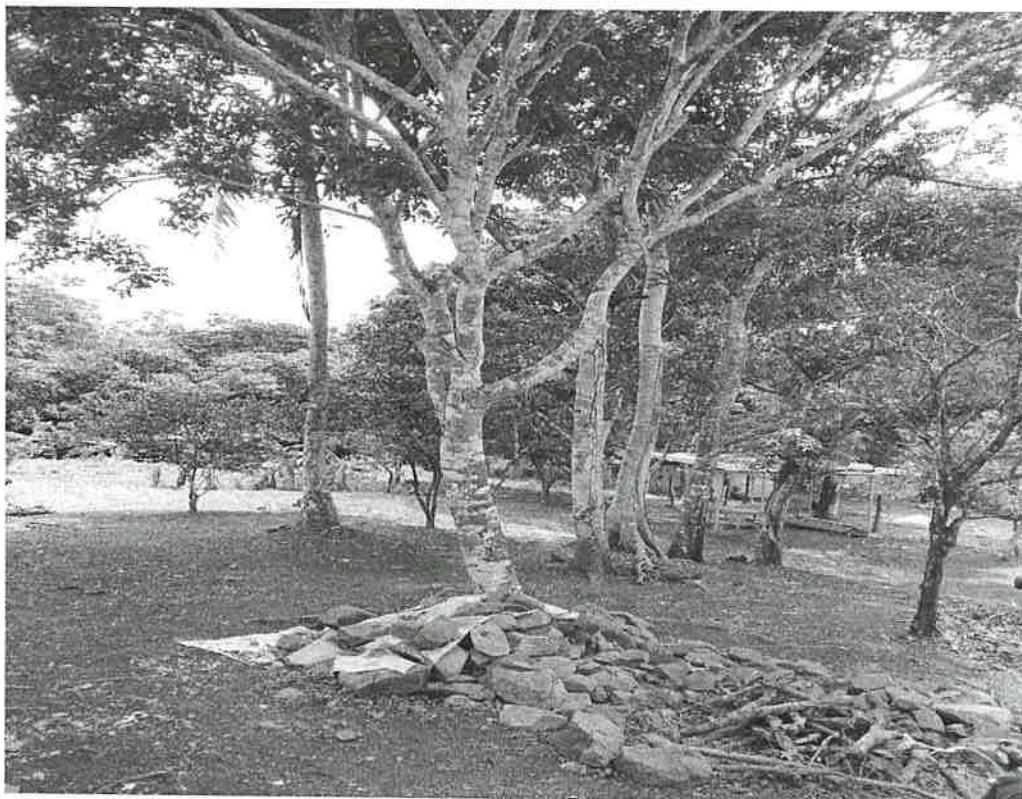
Existen dentro de este terreno, árboles de especies varias, cuyos diámetros son mayores o iguales a 15 cm, los cuales no se reflejan dentro del documento presentado.

Dentro del documento de Estudio de Impacto Ambiental presentado, hace referencia dentro del punto 7 (Caracterización Forestal), **que no existe vegetación arbórea significativa**, por lo cual la realización de un inventario forestal, no es aplicable, sin embargo, considero que se debió realizar un conteo pie a pie de los árboles dentro del terreno objeto de estudio.

Foto: Se aprecia los arboles observados dentro del terreno inspeccionado, los cuales debieron ser inventariados.

- De aprobarse el Estudio de Impacto Ambiental, solicitar inspección para las actividades de tala/poda, de las especies arbóreas que sean estrictamente necesarias.
- Realizar un inventario de todos los árboles que se encuentran dentro del terreno inspeccionado y anexarlos a dicho Estudio de Impacto Ambiental.
- Remitir informe a la Sección de Evaluación de Impacto Ambiental.

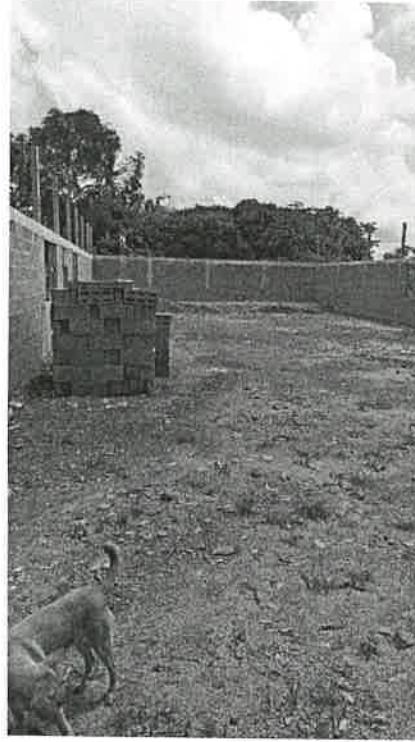
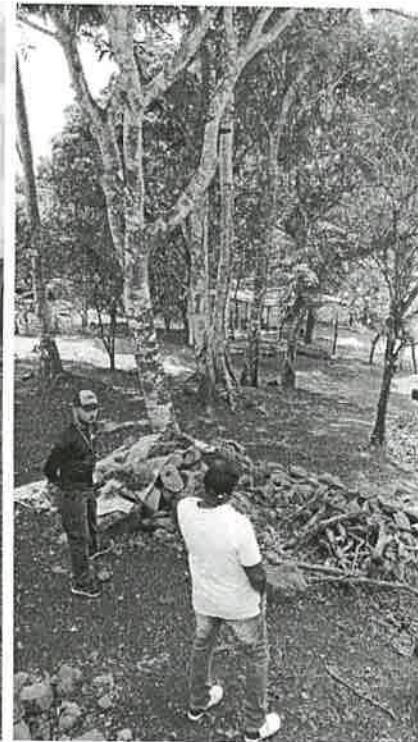
Evidencia fotográfica del recorrido

El terreno a impactar es de 1,350 M<sup>2</sup>, donde solo se aprecia en vegetación árboles frutales (6). Por lo que no se manifiesta presencia de vida silvestre en el área de influencia directa del proyecto.

- El proyecto ya tiene un avance significativo de ejecución.
- En el sitio de influencia directa no hay vegetación significativa para albergar vida Silvestre.

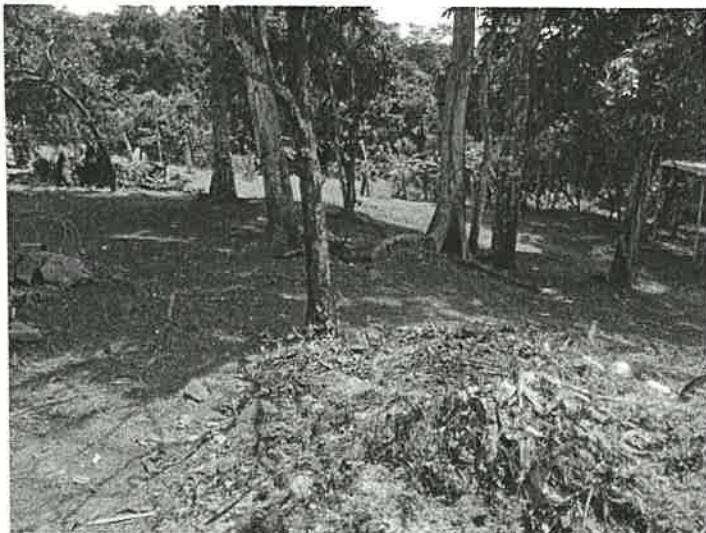
Con relación al **medio biológico**, el polígono del proyecto, presenta *árboles de especies varias, cuyos diámetros son mayores o iguales a 15 cm, los cuales no se reflejan dentro del documento presentado (INFORME TÉCNICO DE EVALUACIÓN (CAT-I) DRPO-SEFOR-AA-222-2022-AGENCIA DE ARRAIJÁN)*. En cuanto a especies silvestres, el sitio carece completamente de este componente, por sus características físicas/biológicas actuales. *En el sitio de influencia directa no hay vegetación significativa para albergar vida silvestre, (INFORME DE INSPECCIÓN TÉCNICA SAPB Nº-133-2022)*, dado la fuerte intervención de la zona en

**Imagen 1:** visuales generales de individuos arbóreos observados en el área del proyecto, ubicados en la parte trasera, los cuales no fueron debidamente descritos en el presente ESIA.

- a. Realizar un inventario tomando en cuenta los árboles con diámetros iguales o mayores a los 15 cm, detallar los árboles por especie, familia y cantidad, así como los datos dasométricos de cada uno.

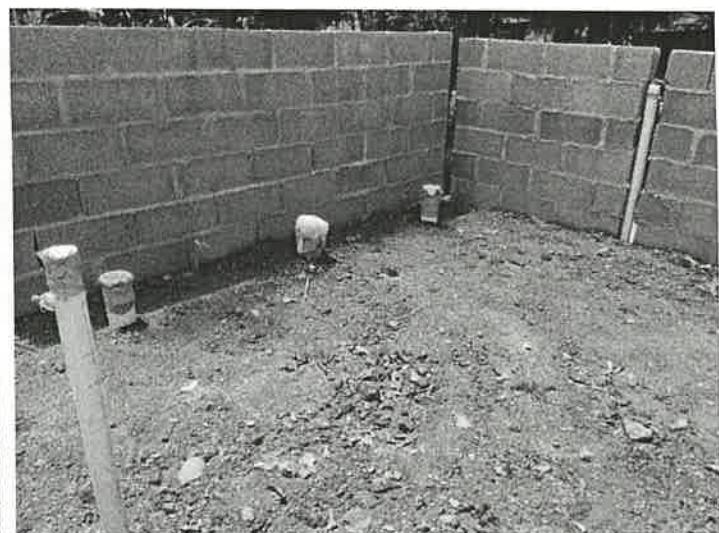
**Imagen 2:** área de servicios sanitarios, se observa la instalación de sistema de plomería y el levantado de paredes de concreto, con bloques de 4".

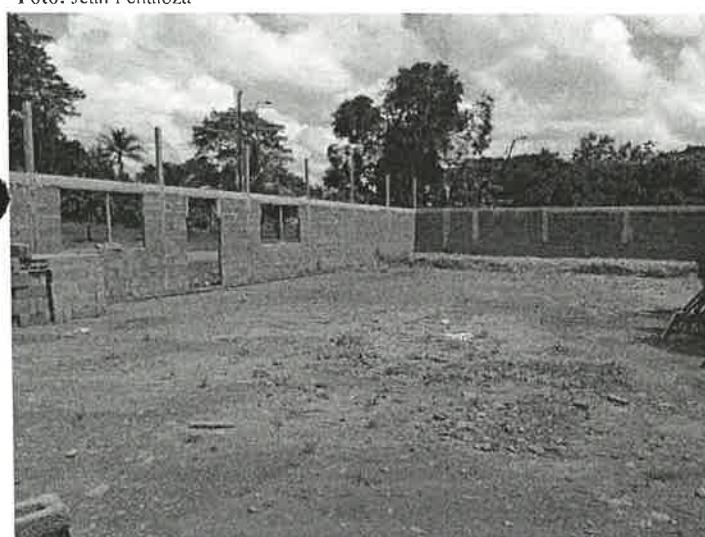
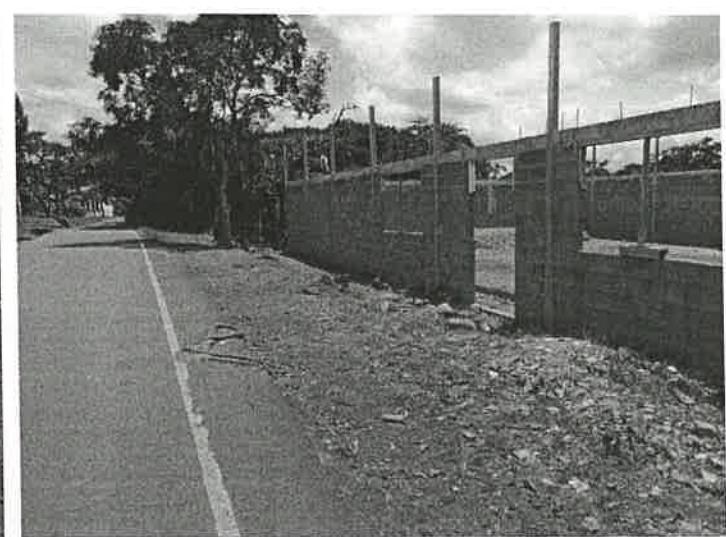
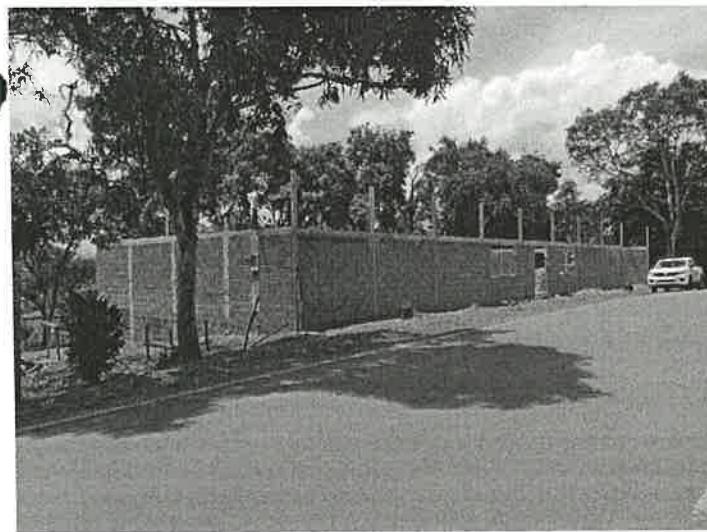
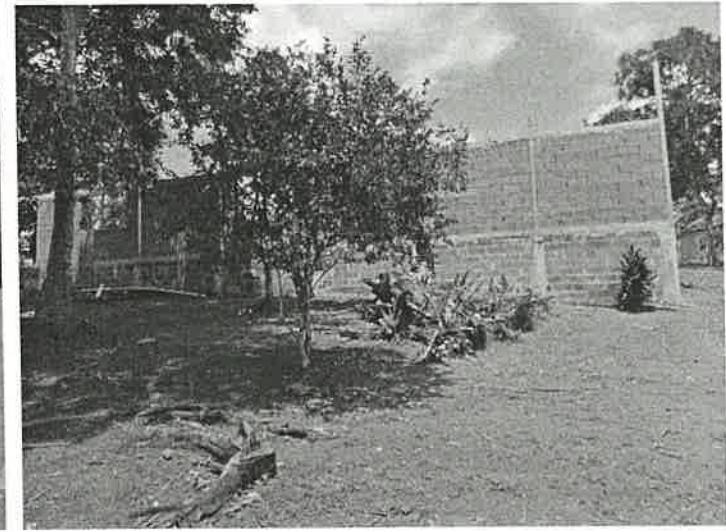
**Imagen 3, 4, 5, 6:** visuales generales desde distintos ángulos laterales, frontales y trasera, a lo interno y externo de la obra física erigida. El área del proyecto presenta una topografía semiplana, carente de estrato herbáceo, especies de fauna silvestre y fuentes hídricas, se ubica en una zona semi-urbana.
