DIRECCIÓN REGIONAL DE COCLÉ
SECCIÓN DE EVALUACIÓN DE ESTUDIOS DE IMPACTO AMBIENTAL
INFORME TÉCNICO DE INSPECCIÓN DE ESTUDIO DE IMPACTO
AMBIENTAL (EsIA)
DRCC-IIO-010-2025

Proyecto:	“CULTIVO DE MAIZ Y SISTEMA DE RIEGO RIO CHICO”	
Promotor:	TECNOLAC GROUP, S.A.	
Categoría:	II	
Consultores ambientales:	YISEL MENDIETA ISABEL MURILLO INGRIS CHAVARRIA	IRC-079-2020 IRC-008-12 IRC-097-2009
Localización del proyecto:	PROVINCIA DE COCLÉ, DISTRITO DE NATÁ, CORREGIMIENTO DE VILLARREAL	
Fecha de inspección:	16 de enero de 2025	
Fecha de informe:	20 de enero de 2025	
Participantes:	<ul style="list-style-type: none">• Ing. Luis Beitia– Equipo promotor• Licda. Yisel Mendieta – Consultora ambiental• Darwin Samaniego – Gerente de campo• Jorge Ortíz – Asistente de campo• Osyuldo Márquez - Sección de Forestal- MiAMBIENTE Coclé• Yara Flores - Sección Operativa de Seguridad Hídrica – MiAMBIENTE Coclé• Felipe Gallardo – Cambio Climático - MiAMBIENTE Coclé• Kiriam González – Sección de Evaluación de Impacto Ambiental- MiAMBIENTE Coclé

SOSH-029-2025.

ACTIVIDAD	Inspección para la evaluación, de EsIA categoría II, denominado “CULTIVO DE MAÍZ Y SISTEMA DE RIEGO RIO CHICO” .	
UBICACION	Corregimiento de Villa

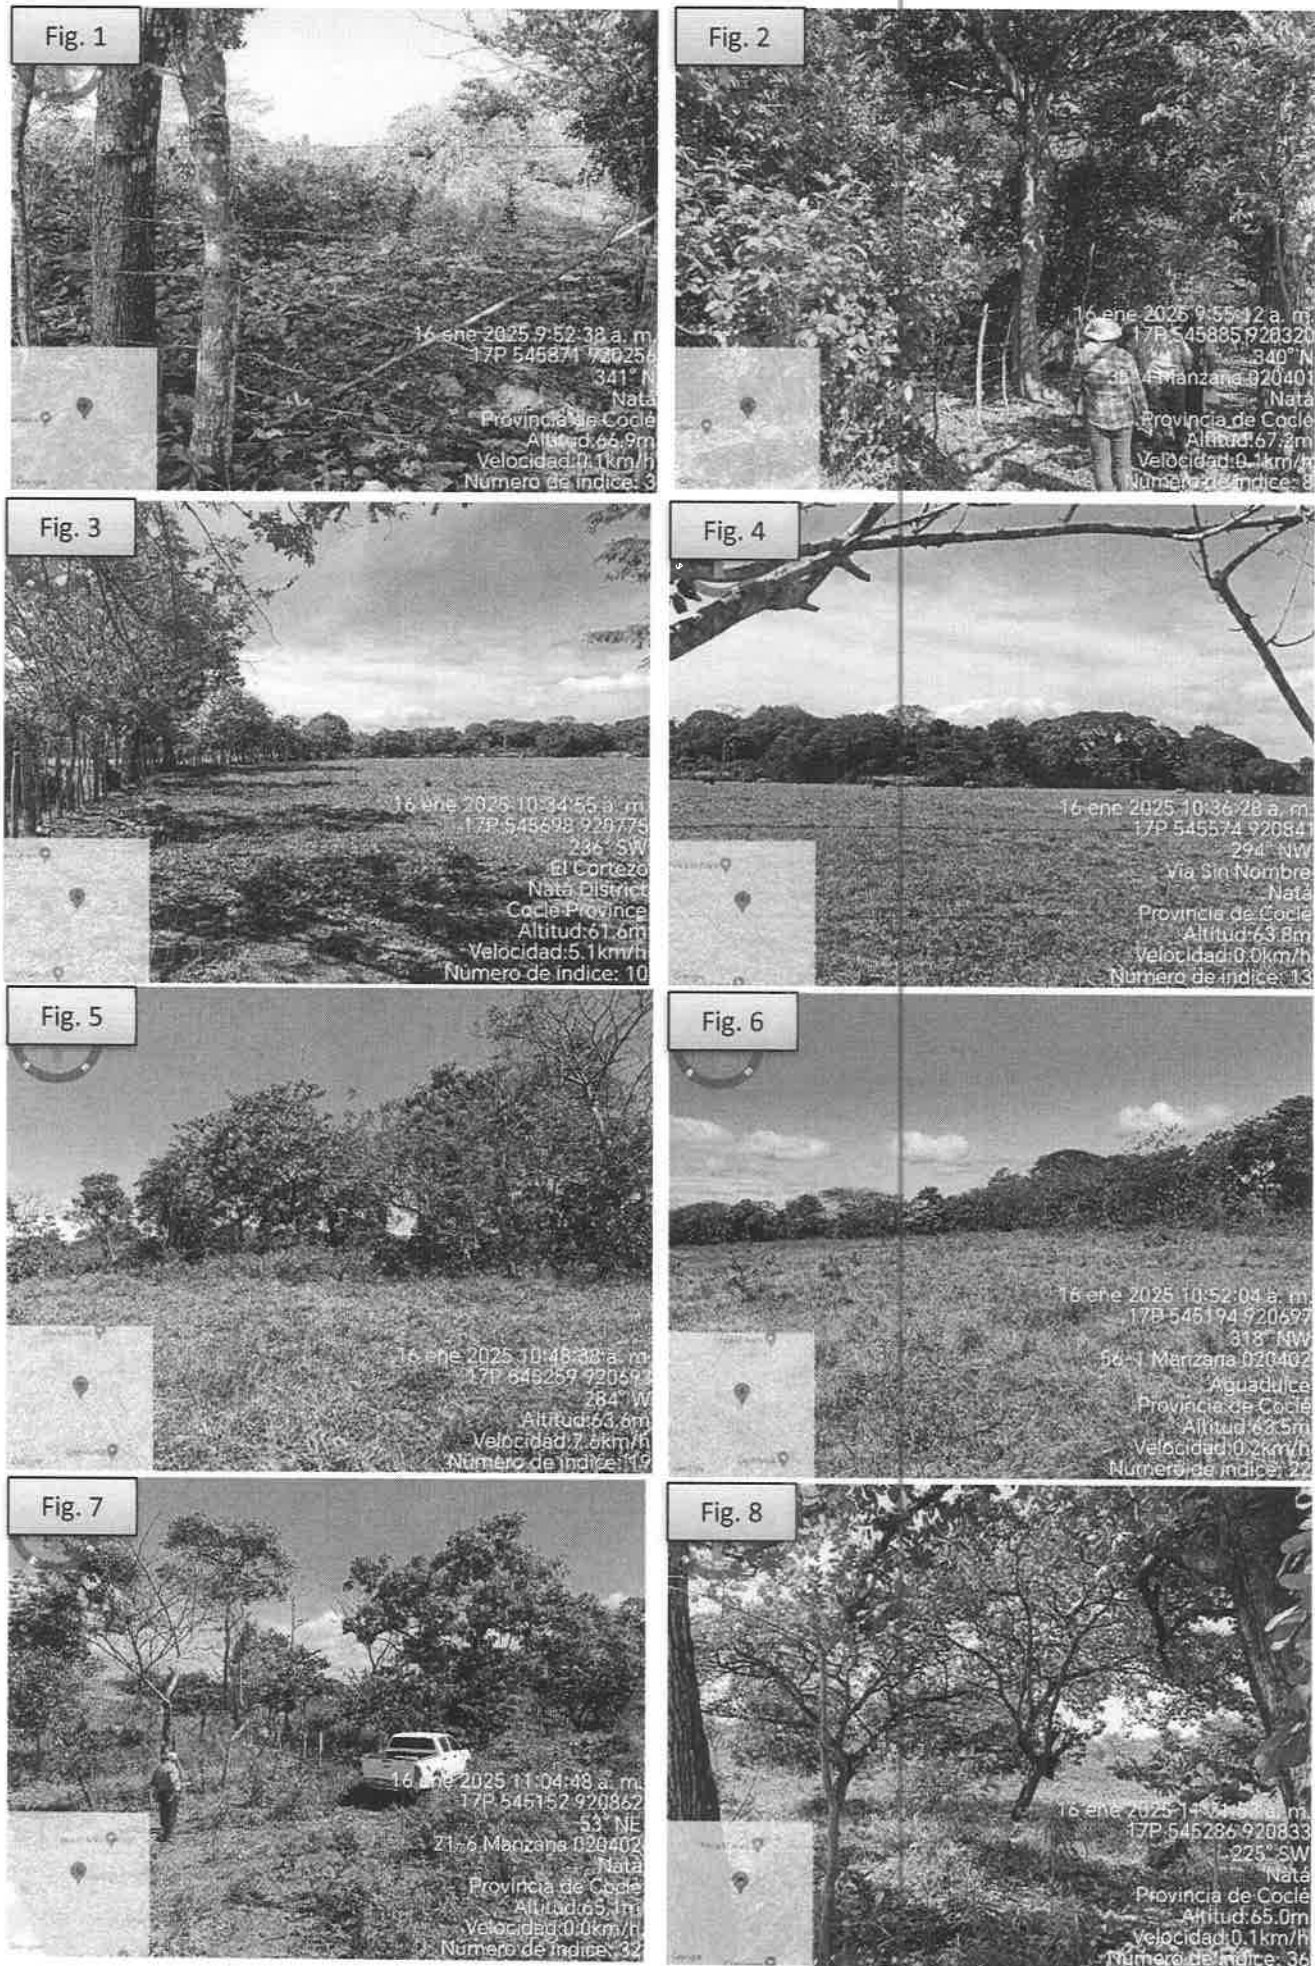
Globo B: Fig. 1. Área de la finca que cuenta con una parte de terreno pedregoso. Fig. 2. Vegetación representativa (árboles dispersos) camino hacia fuente hídrica. Fig. 3 y 4. Cercas vivas y área con vegetación tipo gramíneas. Fig. 5, 6, 7 y 8. Área indicada para el reservorio.

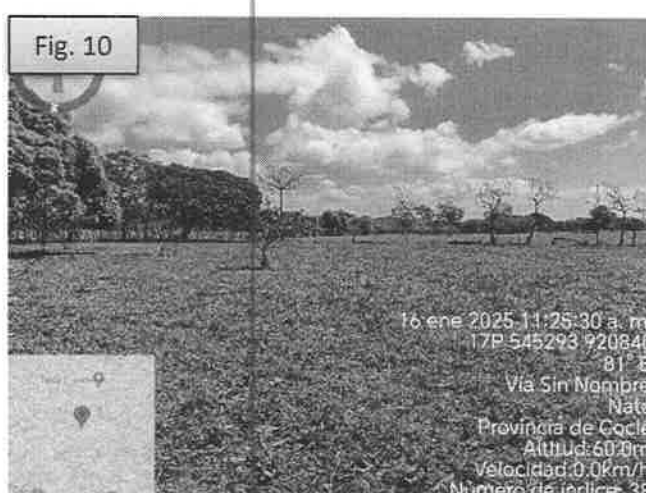
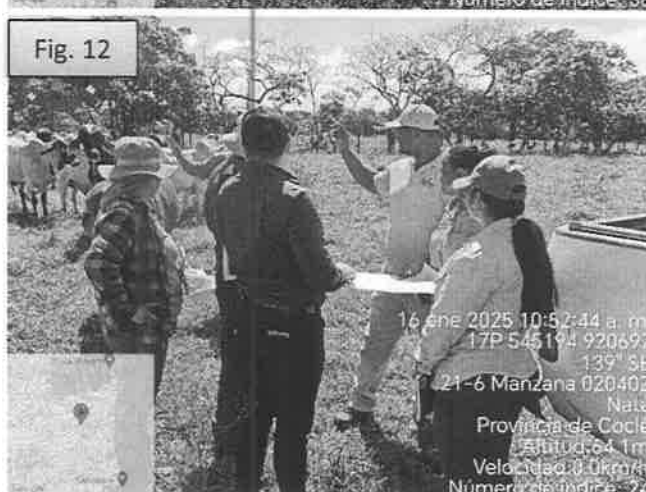
Globo B: Fig. 9 y 10. Árboles dispersos y área con vegetación tipo gramíneas. Fig. 11. Camino de acceso a las fincas y Fig. 12. Parte de los participantes en el recorrido de inspección globo B.

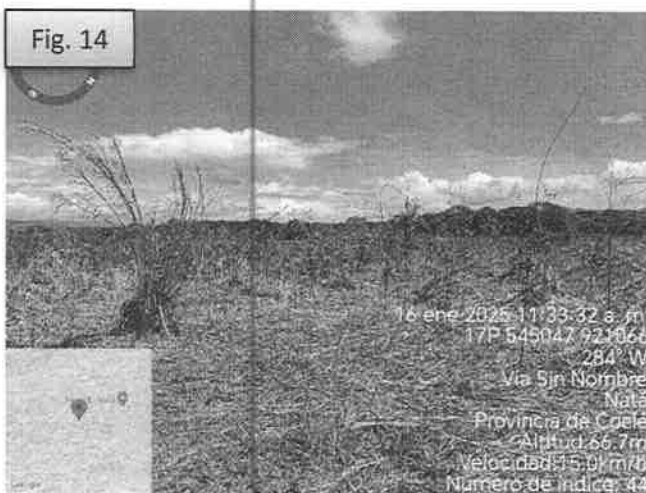
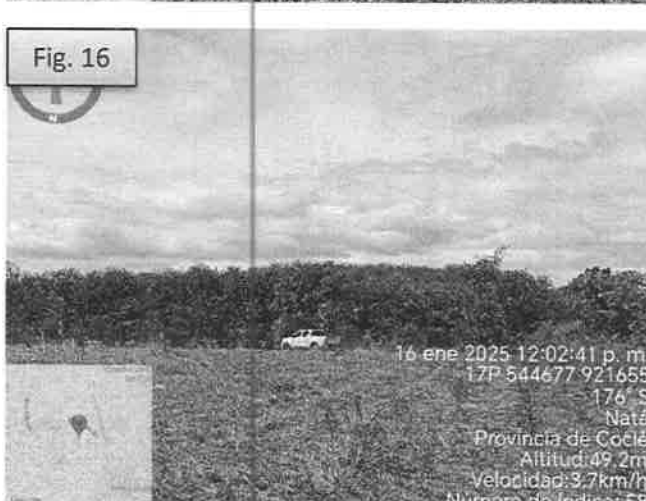
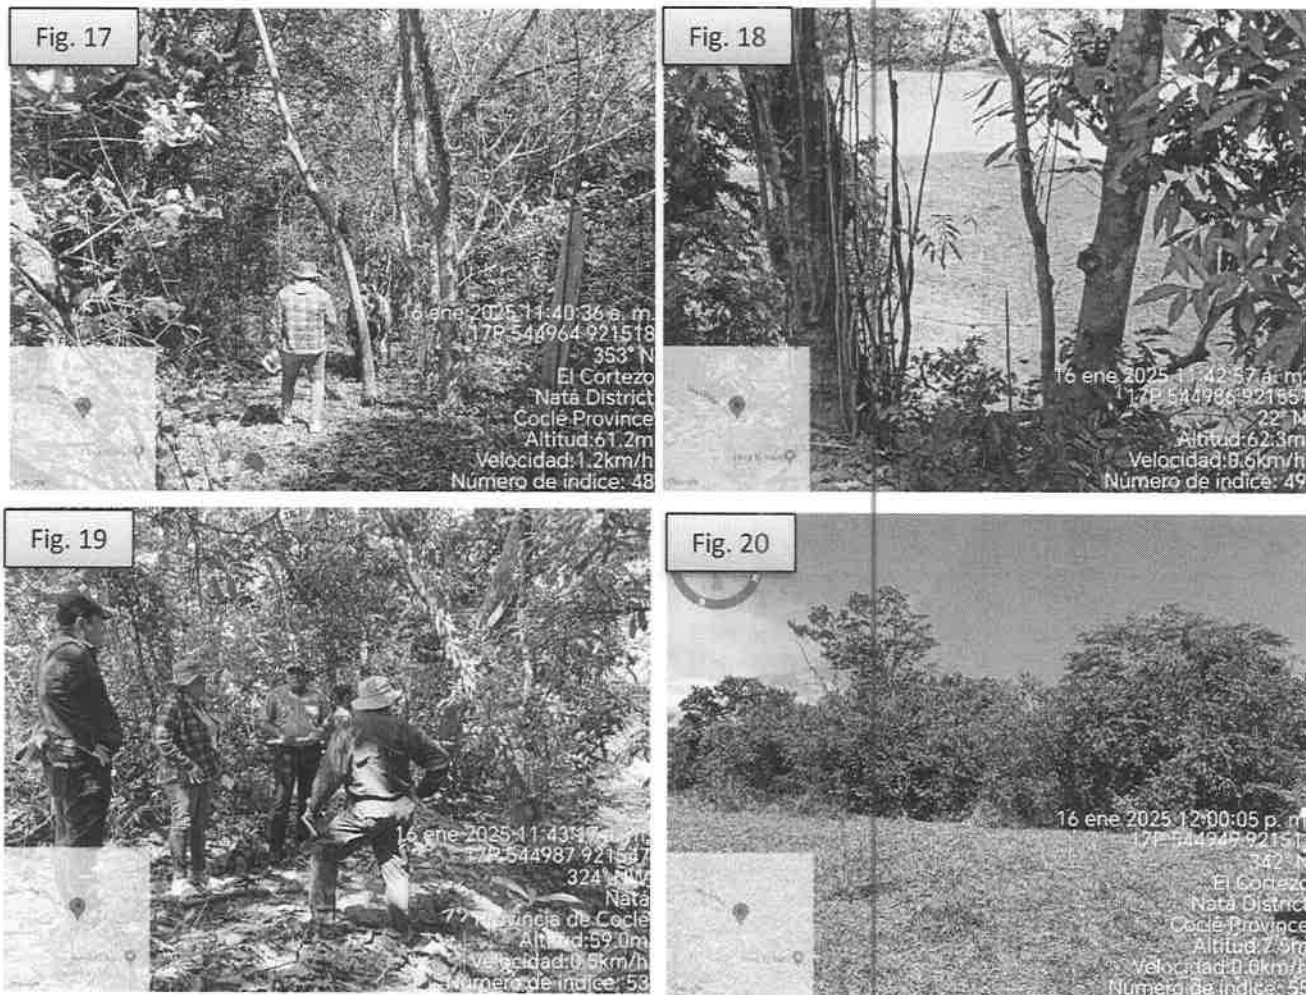
Globo C: Fig. 13, 14 y 15. Algunos árboles dispersos y área con vegetación tipo gramíneas. **Fig. 16.** Área próxima a plantación de Teca. **Fig. 17.** Camino hacia el punto de extracción en el Río Chico. **Fig. 18 y 19.** Punto de toma de agua en el Río Chico y **Fig. 20.** Área aproximada de ubicación de la caseta de bombeo.

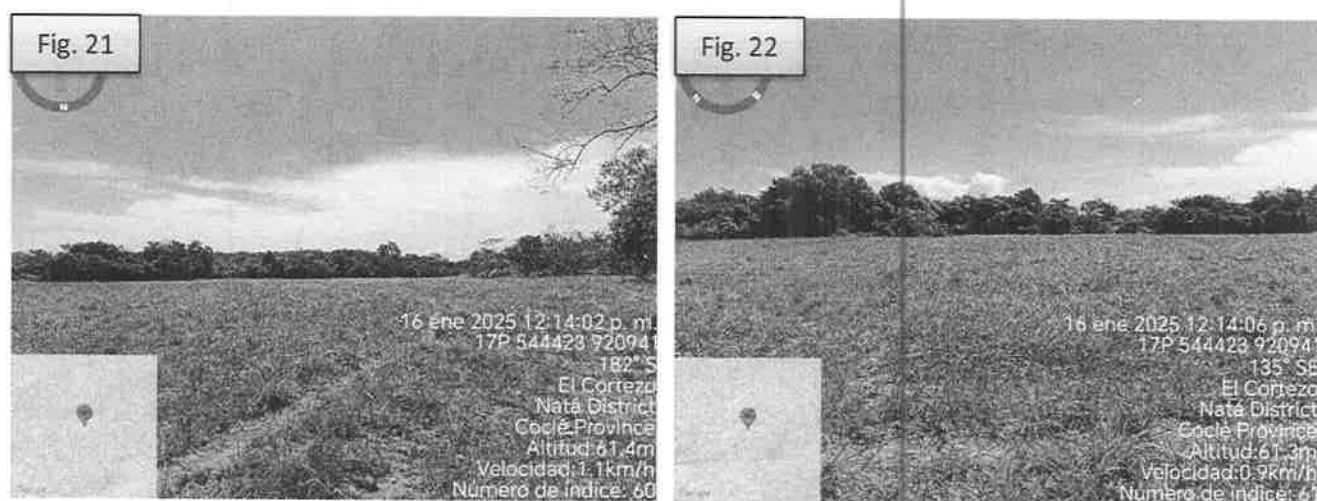
Globo A: Fig. 21 y 22. Área con vegetación tipo gramíneas y bosque de galería de la Quebrada El Jobo

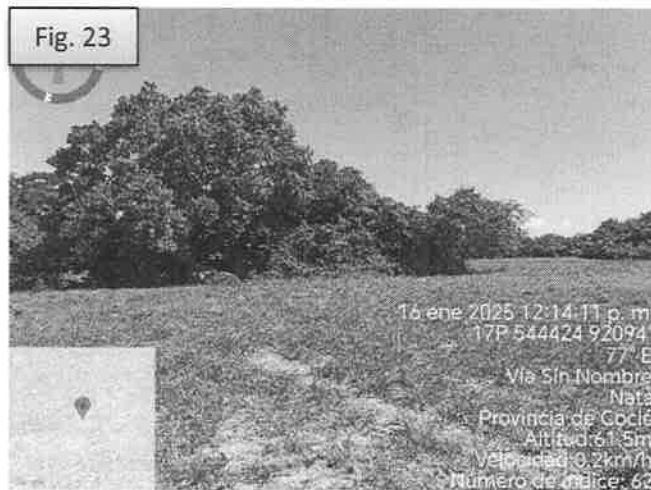
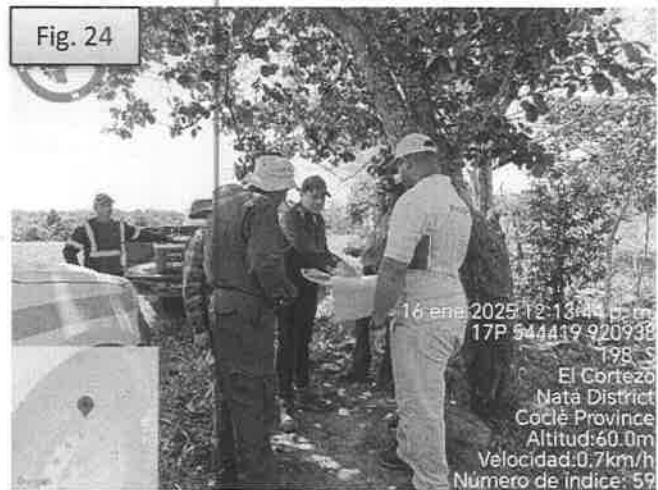
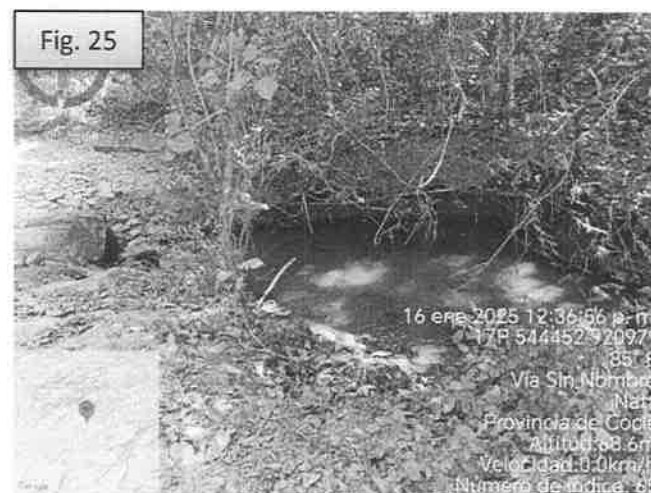
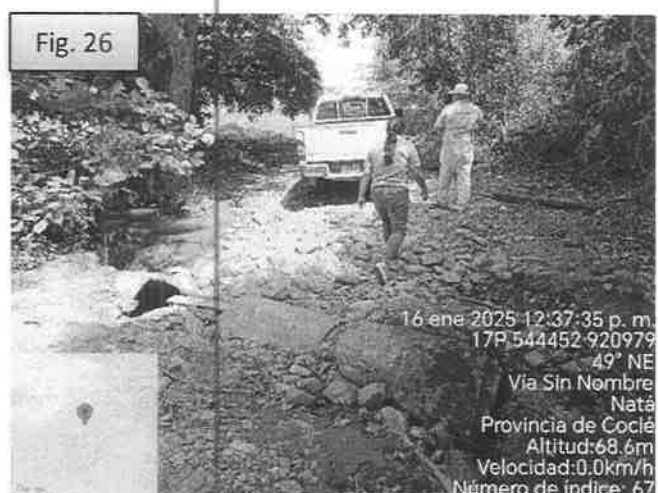
Observación 9: Durante el recorrido de inspección solo se logró visualizar secciones del Río Chico y la Quebrada El Jobo. En el caso de la Quebrada El Jobo existe una alcantarilla que se ha deteriorado, la misma facilita el acceso hacia el globo A del proyecto. Por lo que el promotor deberá indicar si contempla nuevas obras en cauce para las facilidades de acceso de equipos y maquinarias para el cultivo de maíz.

Globo A: Fig. 23. Área con vegetación tipo gramíneas y bosque de galería de la Quebrada El Jobo.
Fig. 24. Reunión explicativa en el globo A. **Fig. 25 y 26.** Alcantarilla utilizada para el paso vehicular sobre la Quebrada El Jobo.

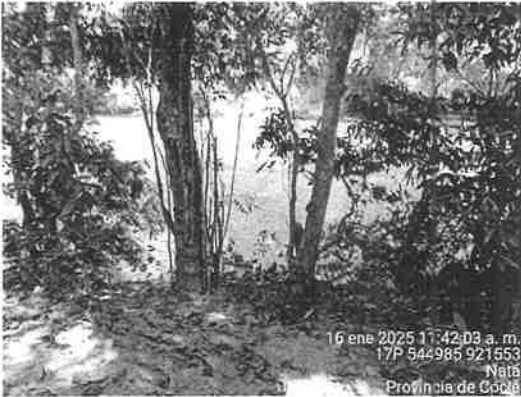
Información de la Inspección			
Solicitante	EsIA, categoría II denominado CULTIVO DE MAÍZ Y SISTEMA DE RIEGO RIO CHICO	Fecha	16 de enero de 2025
RESULTADOS			
Foto 1:

La imagen muestra, el sitio donde se va a colocar la bomba para la extracción de agua, de la fuente hídrica Río Chico.
