DIRECCIÓN REGIONAL DE COCLÉ
SECCIÓN DE EVALUACIÓN DE IMPACTO AMBIENTAL

INFORME TÉCNICO DE INSPECCIÓN
DRCC-IIQ-024-2025

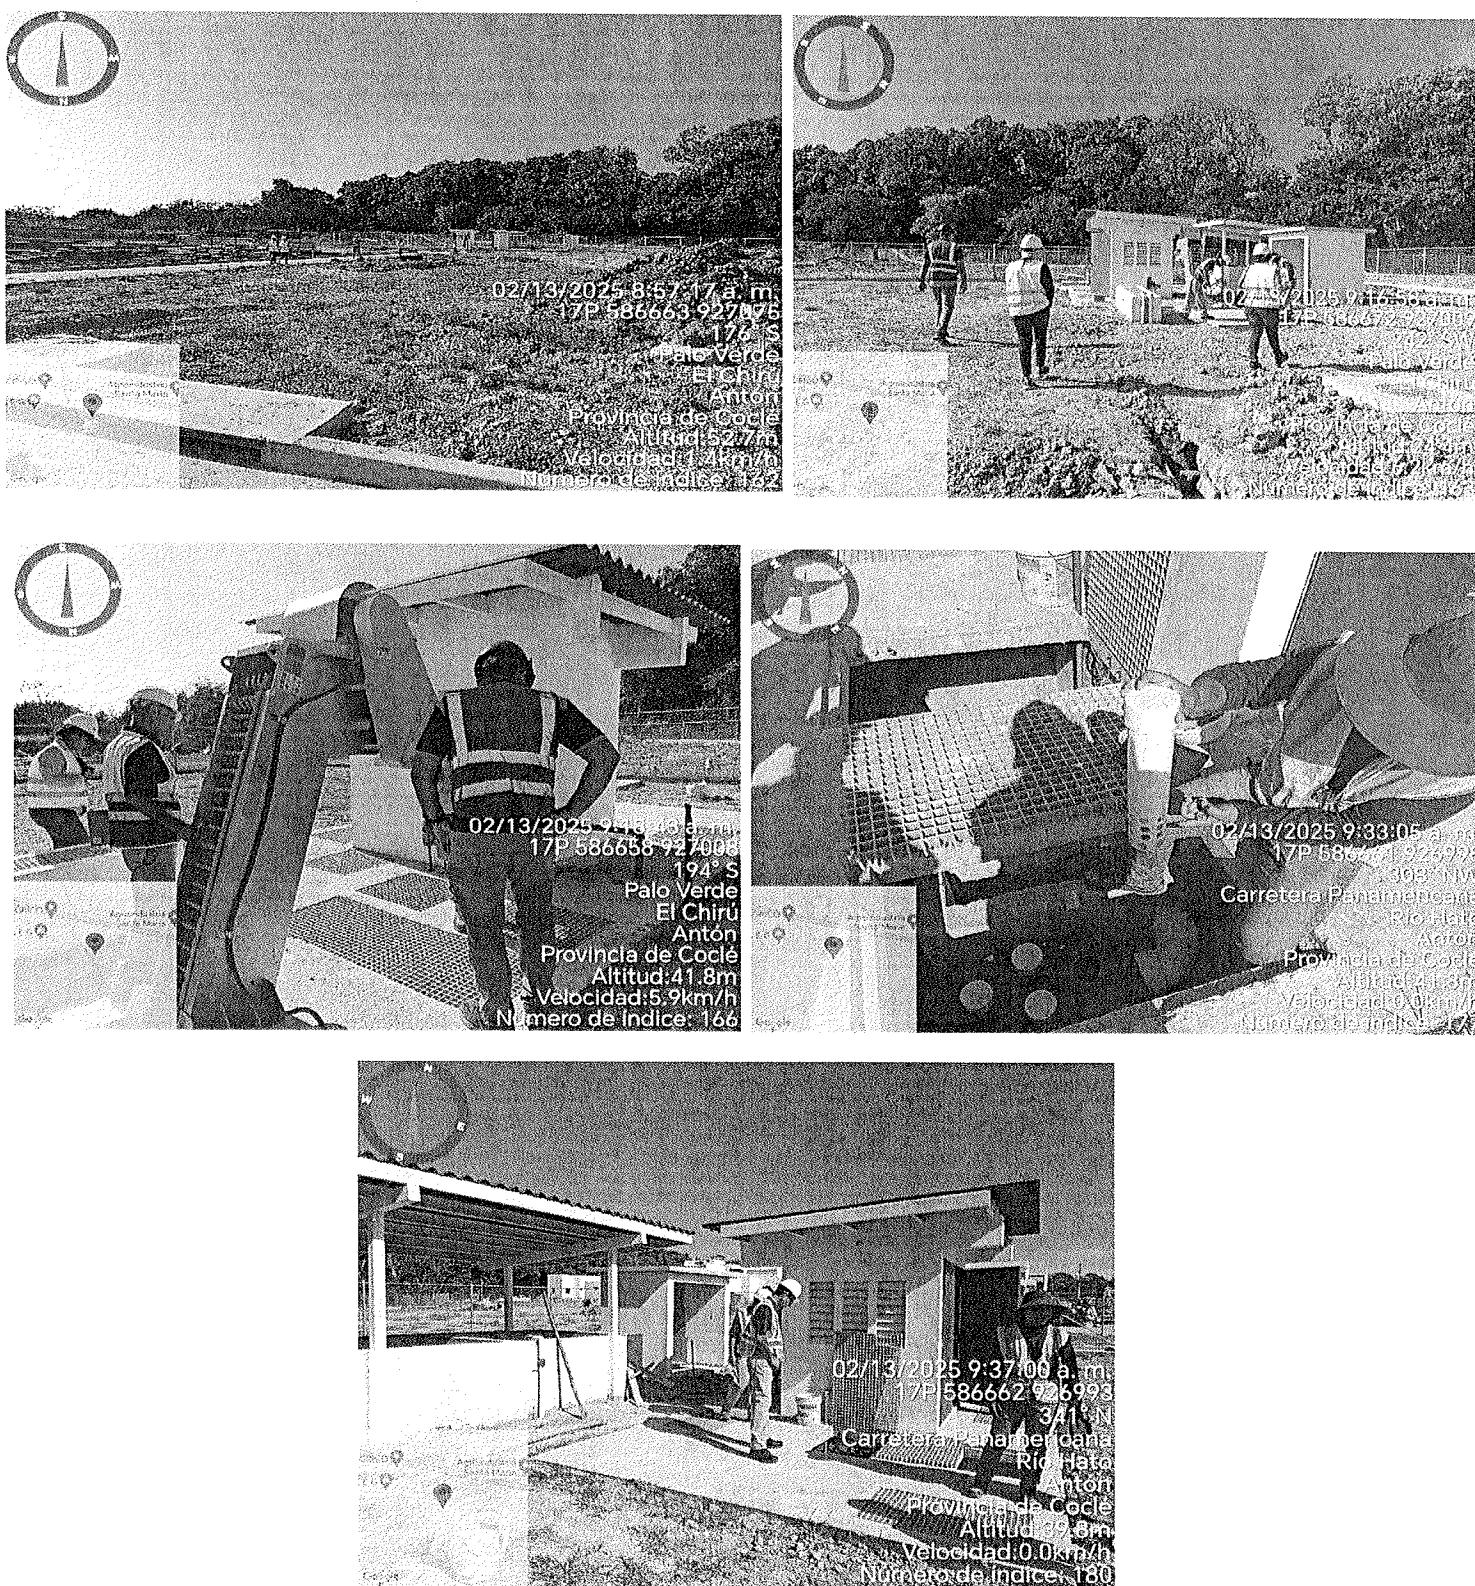
Observación 3: Al momento de la inspección se evidencio que la Planta de Tratamiento de Aguas Residuales ya está construida la misma es una infraestructura soterrada. La misma cuenta con una cerca perimetral y con el equipo necesario para su operación.

Foto 1, 2, 3, 4 5 Planta de Tratamiento de Aguas Residuales de la Polyclinica de Antón.

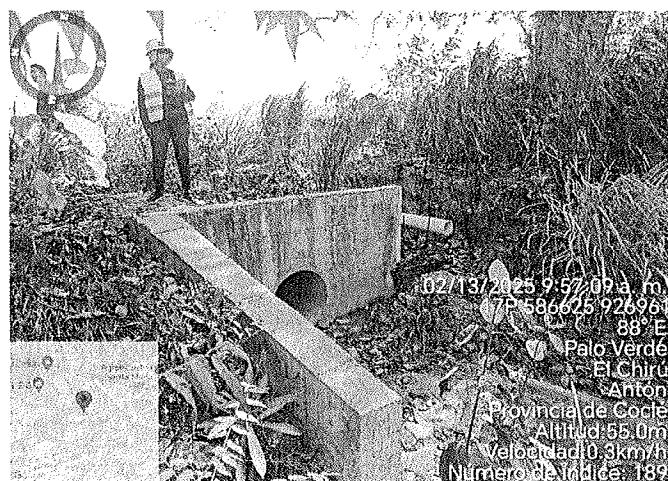
Observación 2: La topografía del terreno es plana, la vegetación existente ya fue eliminada para dar paso a la construcción de la Policlínica. El área propuesta colinda con el río Chico el cual mantiene su bosque de galería y será utilizado como punto de descarga de la planta de Planta de Tratamiento de Aguas Residuales de la Nueva Policlínica.

Foto 5. Punto de descarga de la Planta de Tratamiento de Aguas Residuales.
