**SECCIÓN DE EVALUACIÓN DE ESTUDIO DE IMPACTO AMBIENTAL**  
**INFORME TÉCNICO DE INSPECCIÓN DE CAMPO DE EsIA, CATEGORÍA I**  
**DRPO-SEIA-IIO-145-2022.**

<b>NOMBRE DEL ESIA:</b>	BLUE GARDEN NIVELACIÓN		
<b>NOMBRE DEL PROMOTOR:</b>	GRUPO POWER CORP.		
<b>REPRESENTANTE LEGAL:</b>	MING HUI HE		
<b>ACTIVIDAD ECONÓMICA PROYECTADA:</b>	CONSTRUCCIÓN		
<b>CONSULTORES Y N° DE REGISTRO:</b>	MARCELINO MENDOZA FERNANDO CÁRDENAS	IRC-019-2019 IRC-005-2006	
<b>UBICACIÓN DEL PROYECTO:</b>	SECTOR DE PEÑA BLANCA, CORREGIMIENTO DE PLAYA LEONA, DISTRITO DE LA CHORRERA, PROVINCIA DE PANAMÁ OESTE.		
<b>PARTICIPANTES:</b>	Por MiAMBIENTE: Tec. Jean C. Peñaloza SEIA - Dirección Regional Panamá Oeste.  Lic. Geraldo Aizprúa SAPB - Dirección Regional Panamá Oeste.  Ing. Lilibeth Barba Irene Panay SEFOR- Dirección Regional Panamá Oeste.  Mgter. Miguel Ríos SSH- Dirección Regional Panamá Oeste.	Por la Promotora: Ing. Adaris Rojas Ing. Leyda Adab Ing. Yatilka Guerra	Por la Consultora: Mgter. Marcelino Mendoza
<b>FECHA DE INSPECCIÓN:</b>	18 DE MAYO DE 2022		
<b>FECHA DE ELABORACION:</b>	24 DE MAYO DE 2022

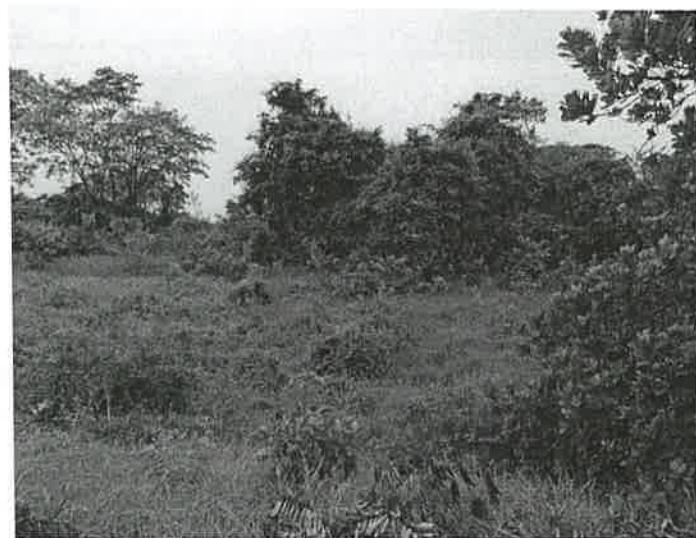
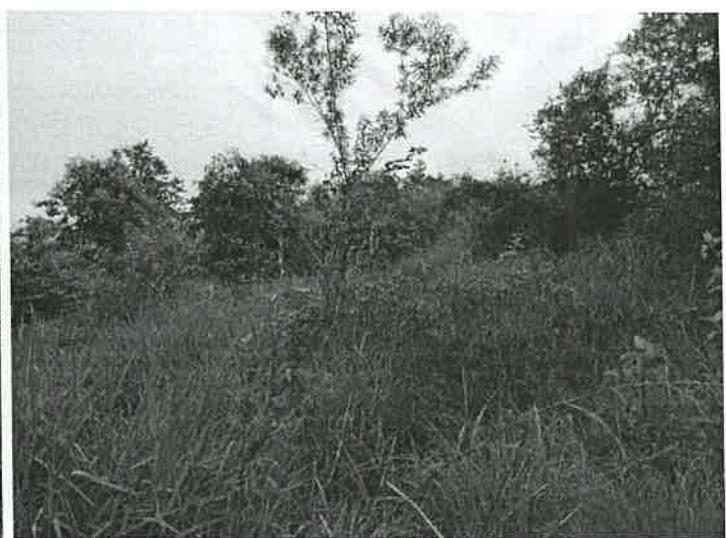
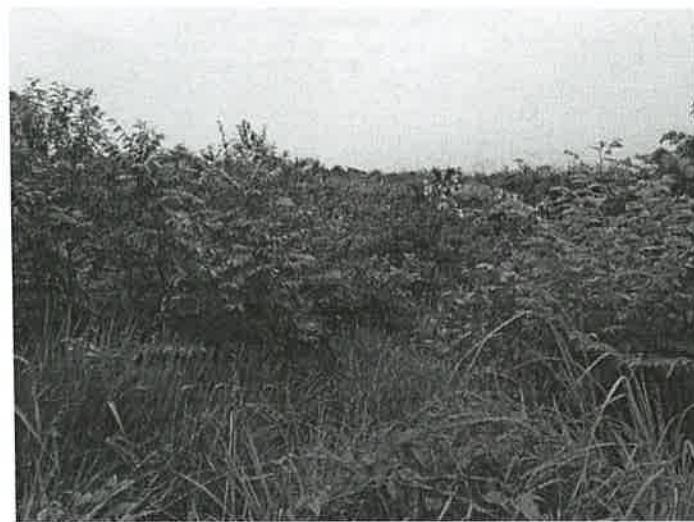
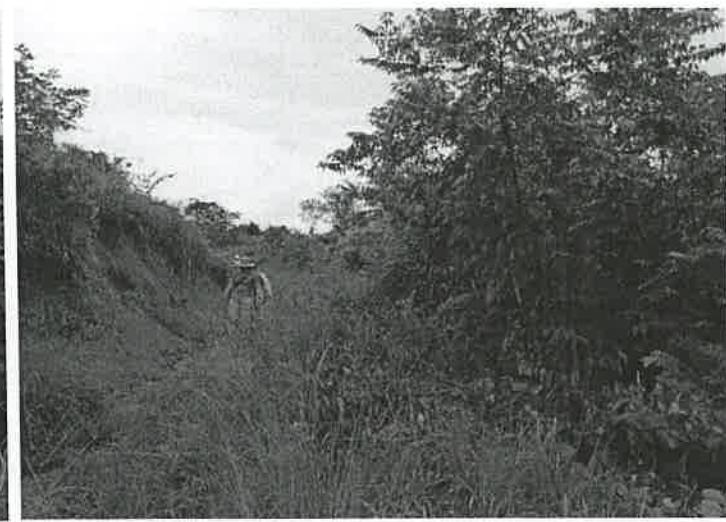
Imagen 1, 2, 3, 4: visuales generales de distintos ángulos del terreno donde se evidencia un relieve ligeramente inclinado con pendientes que oscilan entre el 7% y 11% de inclinación, vegetación compuesta por un estrato herbáceo (gramíneas), arbustos y algunos árboles localizados de forma dispersa en el polígono del proyecto.

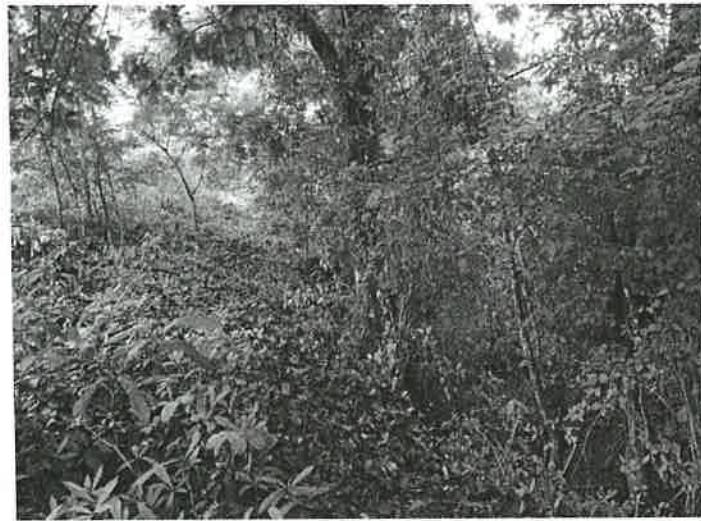
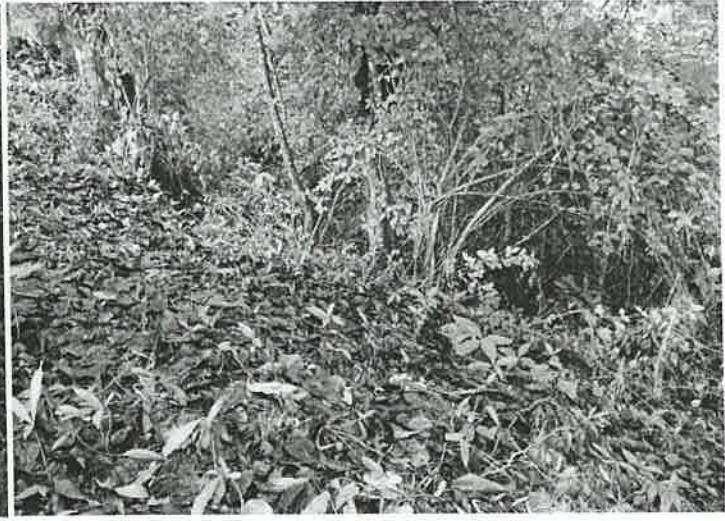
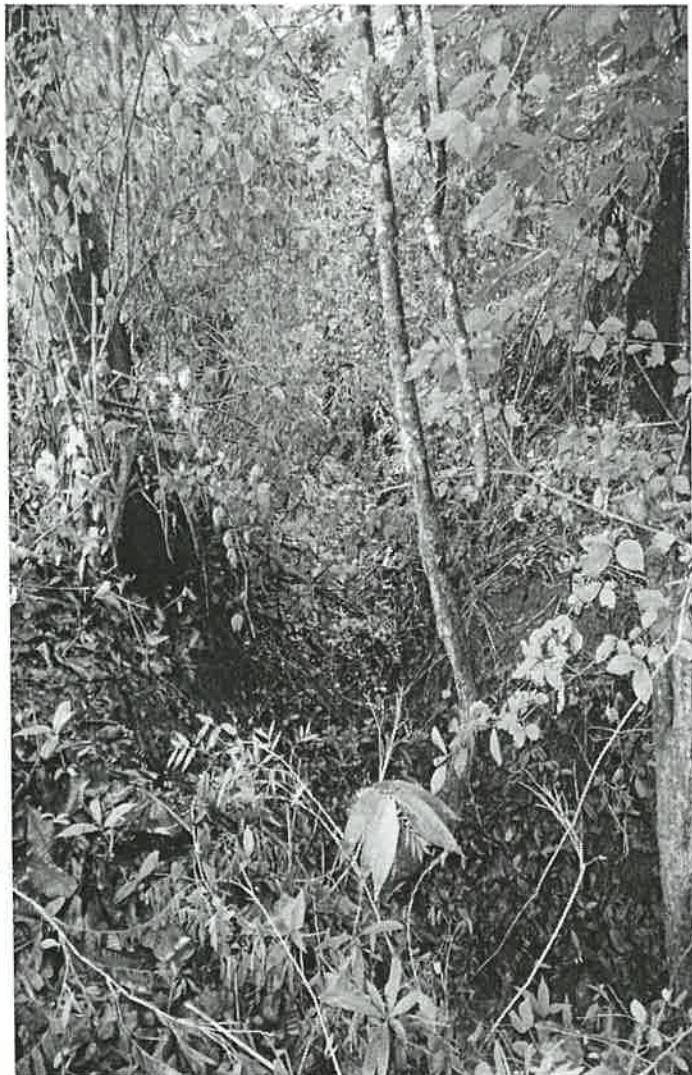
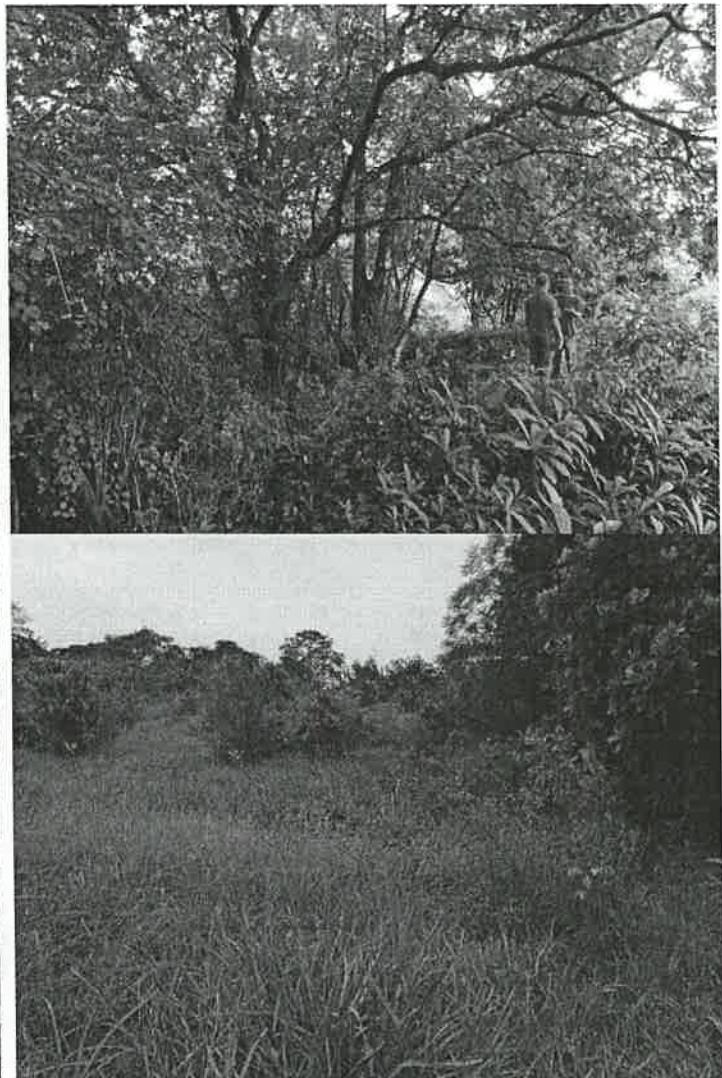
Imagen 5, 6, 7, 8, 9: visuales generales de la fuente hídrica de flujo estacional denominada: quebrada Sin Nombre, localizada dentro del área del proyecto, específicamente en el extremo Suroeste del polígono, la misma mantiene su bosque de galería conservado, sin alteraciones de orden antrópico e impactos de ninguna clase, entre las especies arbóreas localizadas a lo largo de la franja de su servidumbre hídrica, tenemos el espavé (*Anacardium excelsum*), la cual es la más representativa y abundante.

- Verificar la cuenca, a la cual corresponde el área del proyecto.
- Ampliar la información referente a las fuentes hídricas que se encuentran dentro y colindantes al polígono del proyecto, que no se mencionan en el presente EsIA, las cuales fueron observadas en campo, y verificadas por la Sección de Seguridad Hídrica.
- Presentar medidas de mitigación específicas para la preservación y protección de dichas fuentes hídricas, en vista que las señaladas en el EsIA, hacen referencia y se enfocan únicamente al Río Perequetecito.

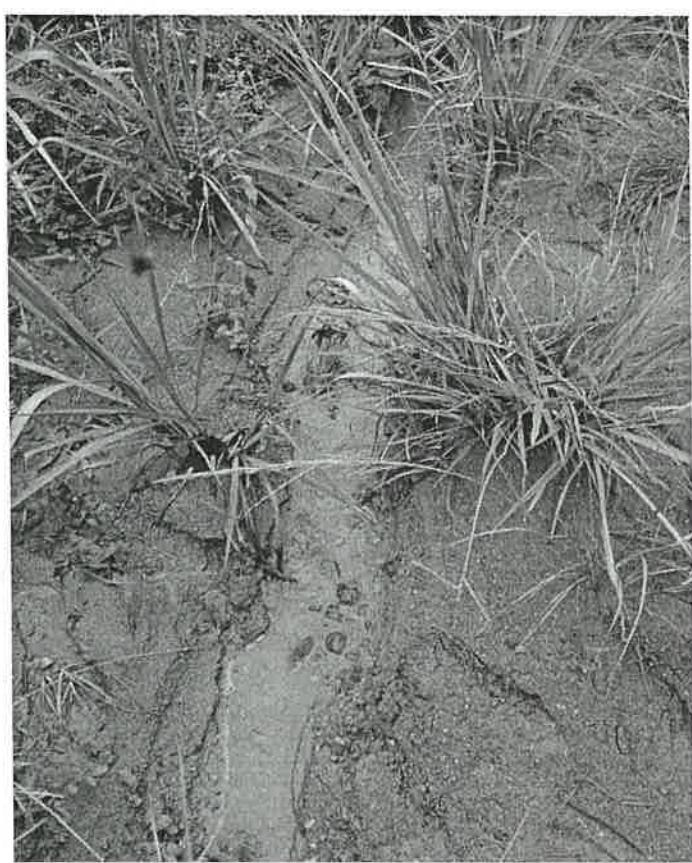
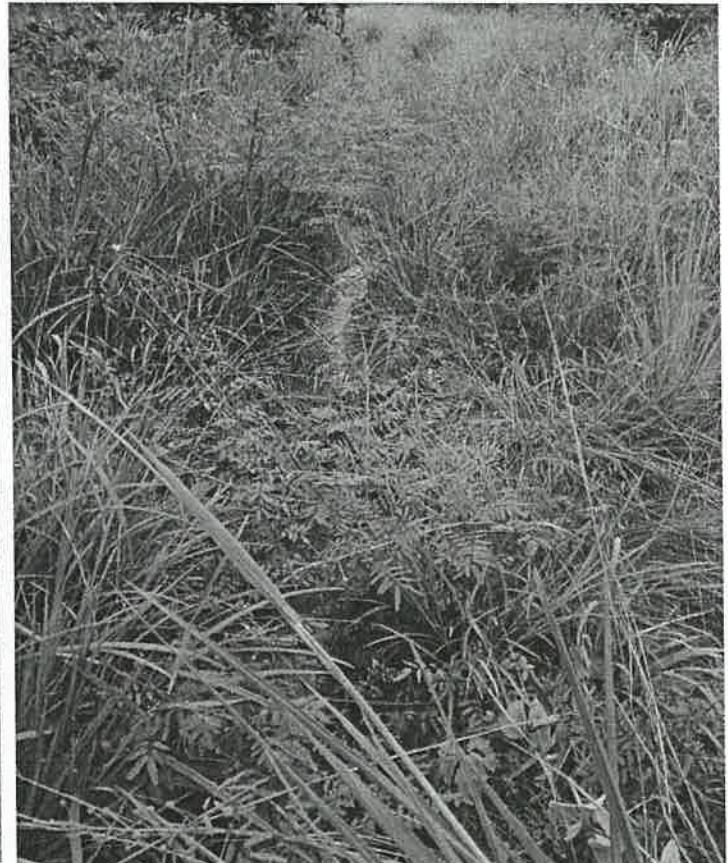
Imagen 10, 11: visuales generales de algunos drenajes pluviales de escorrentía naturales de orden estacionarios, localizados dentro del área del proyecto, que tienden a anegarse durante la estación lluviosa, formando algunos espejos de agua que generalmente desaparecen con la estación seca, es importante señalar que por la conformación de la finca y su topografía, aunado a las inclemencias climáticas presentada en el país en los últimos días, hay escorrentías de aguas que drenan de las partes altas a las bajas, originada por la estación lluviosa principalmente.
