SECCIÓN DE EVALUACIÓN DE ESTUDIO DE IMPACTO AMBIENTAL
INFORME TÉCNICO DE INSPECCIÓN DE CAMPO DE EsIA, CATEGORÍA I

DRPO-SEIA-IIo-173-2022.

NOMBRE DEL EsIA:	PLAZA COMERCIAL PLAYA LEONA.
NOMBRE DEL PROMOTOR:	COMERCIAL PLAYA LEONA, S.A.
ACTIVIDAD ECONÓMICA PROYECTADA:	INDUSTRIA DE LA CONSTRUCCIÓN.
CONSULTORES Y N° DE REGISTRO:	JULIO DIAZ IRC-046-2002 JOEL CASTILLO IRC-042-2001
UBICACIÓN DEL PROYECTO:	LLANO LARGO, CORREGIMIENTO DE PLAYA LEONA, DISTRITO DE LA CHORRERA, PROVINCIA DE PANAMÁ OESTE.
PARTICIPANTES:	Por MiAMBIENTE: <ul style="list-style-type: none">- Lady Palacios / SEFOR – Dirección Regional de Panamá Oeste.- Germán Jaén / SSH – Dirección Regional de Panamá Oeste.- Isaac Espinosa / SAPB – Dirección Regional de Panamá Oeste.- Leidis Reyes / SEIA – Dirección Regional de Panamá Oeste. Por la Promotora: <ul style="list-style-type: none">- Danilo Navarro.
FECHA DE INSPECCIÓN:	12 DE JULIO DE 2022.
FECHA DE ELABORACION:	21 DE JULIO DE 2022.

INFORME DE INSPECCIÓN TÉCNICA S.A.P.B. – 108– 2022

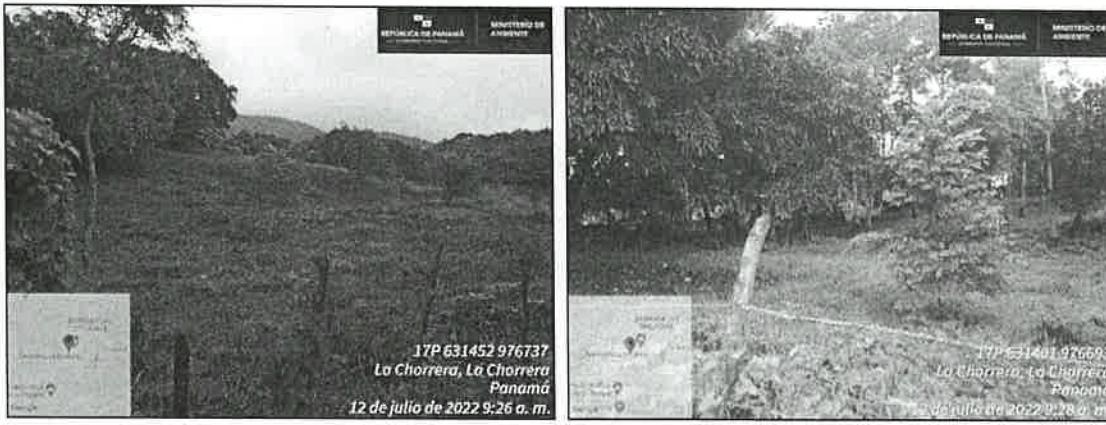
- **TOPOGRAFÍA:** el área donde se pretende desarrollar el proyecto es irregular.
- **VEGETACIÓN:** Según el Informe Técnico N° 128-2022 de la Sección Forestal, señala que “*la descripción que existe en el área pudo ser corroborada en campo, sin embargo el inventario presentado, no concuerda ni especifica los datos dasométricos que deben ser plasmados en dicho punto*”, (ver foja 24 a 31 del expediente administrativo correspondiente).

Imagen 1 y 2, muestra la vegetación en el área donde se desarrollará el proyecto. **Fuente:** Inspección realizada el día 12 de julio de 2022.

- Aclarar el punto **7.1. Caracterización de la Flora**, ya que la descripción presentada no corresponde a lo observado en campo.
 - Realizar un inventario forestal pie a pie dentro del polígono del proyecto, tomando en cuenta los árboles con diámetros iguales o mayores a los 15 cm, detallar los árboles por especie, familia y cantidad, así como los datos dasométricos de cada uno.

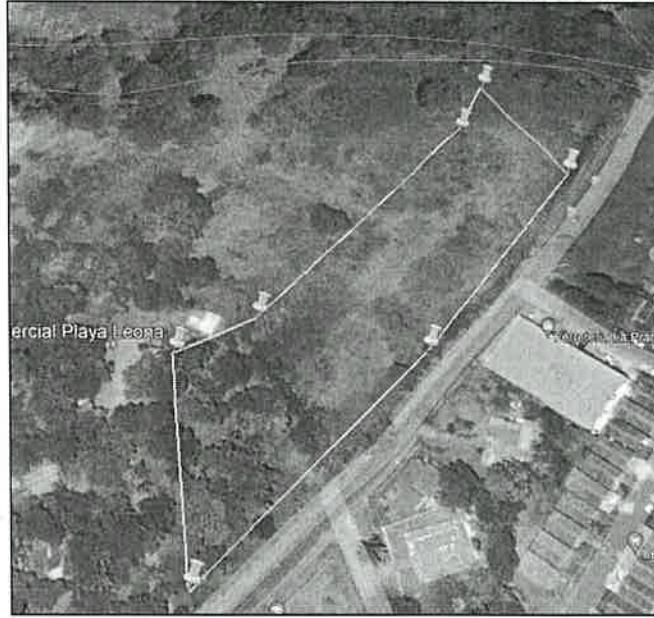
- **FAUNA:** durante el recorrido se pudo escuchar la presencia de avifauna en el sitio.
- **RECURSOS HÍDRICOS:** Según el Informe Técnico No. SSH-101-2022 de la Sección de Seguridad Hídrica, se menciona que “*dentro del área de influencia del proyecto o colindante a este, no existe ningún cuerpo de agua superficial (ríos, quebradas o lago)*”, (ver foja 32 a 34 del expediente administrativo correspondiente).

Imagen 3, muestra que dentro del polígono del proyecto no hay fuente hídrica. **Fuente:** Inspección realizada el día 12 de julio de 2022.

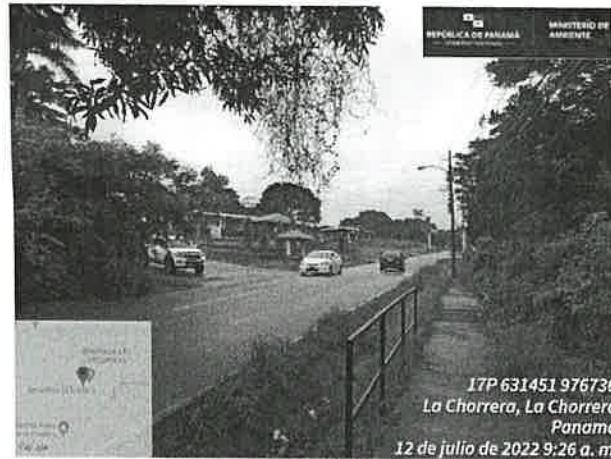
- **SERVICIOS PÚBLICOS EXISTENTES:** el área donde se desarrollará el proyecto cuenta con agua potable, servicio de luz eléctrica, calles de asfalto.

Imagen 4, muestra algunos de los servicios públicos que hay en el área. *Fuente: Inspección realizada el día 12 de julio de 2022.*

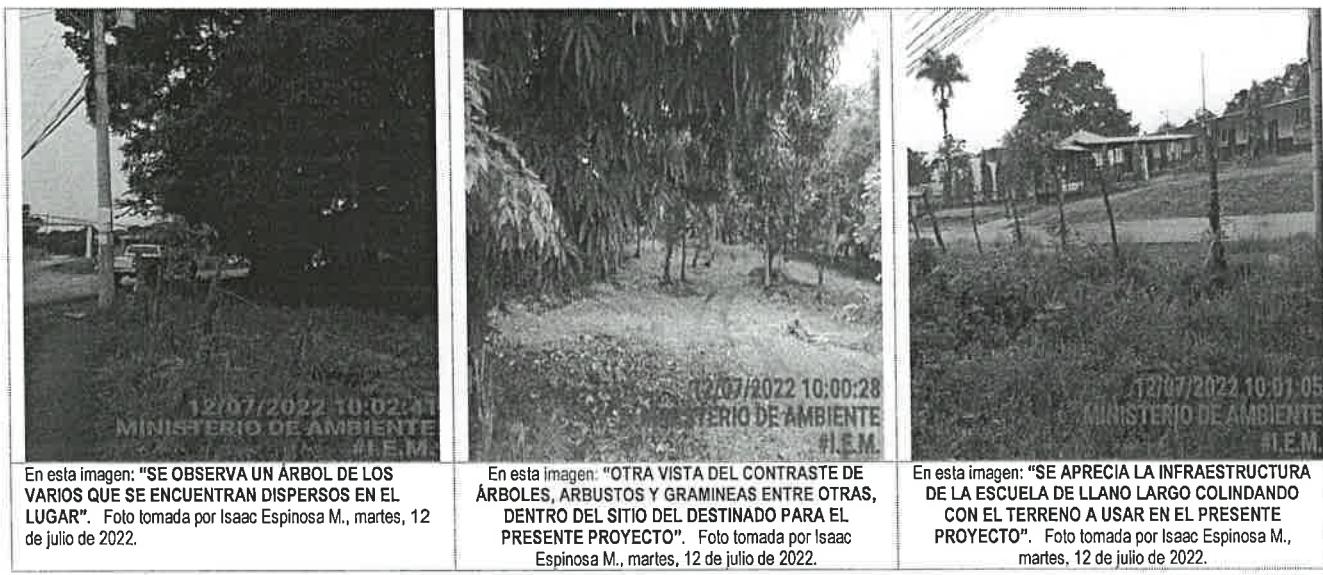
IMÁGENES

- Este sitio tiene vegetación variada propicia para albergar fauna silvestre;
- Se observó un nido de ardilla en uno de los árboles de mango, en la parte frontal del terreno en cuestión; se escuchó avifauna propia del sitio (pericos).

El área del proyecto a desarrollar, presenta las características físicas/biológicas necesarias, si reúne las condiciones adecuadas para la presencia de la vida silvestre, debido al componente biológico y las características físicas del sitio por consiguiente, este ecosistema si tiene las bondades para albergar animales de vida silvestre.

Una vez analizado los puntos antes mencionados, tomando en consideración el Artículo 4 de la Resolución No. DM- 0657 2016 de 16 de diciembre de 2016 y según nuestro criterio técnico podemos determinar que el área **si requiere** de la aplicación y ejecución de un Plan de Rescate y Reubicación de Fauna Silvestre in situ.

- Cumplir con la presentación de un **Plan de Rescate y Reubicación de Fauna Silvestre** para ser aplicado al inicio y en el desarrollo hasta finiquitar dicho proyecto.
- Preparar al personal a contratar o sub contratar a futuro, en la ejecución de este proyecto para cumplir a cabalidad con lo establecido en las normas ambientales vigentes.
- La empresa promotora deberá tomar las medidas necesarias por eventualidades en materia de rescate y reubicación de fauna silvestre, en franca coordinación del personal (Biólogos) idóneos contratados por la sociedad responsable del proyecto, con el personal de la Sección de Áreas Protegidas y Biodiversidad, Ministerio de Ambiente, Región Panamá Oeste, conforme a lo expuesto en el documento de aprobación del dicha herramienta ambiental.
