DIRECCIÓN REGIONAL DE HERRERA
SECCIÓN DE EVALUACIÓN DE IMPACTO AMBIENTAL
INFORME TÉCNICO DE INSPECCIÓN No. 04-2025

Proyecto:	LOCAL Y RESIDENCIA	Categoría:	I
Promotor:	PENGHUI CEN		
Representante Legal:	NO APLICA		
Localización del Proyecto:	CORREGIMIENTO DE SAN JUAN BAUTISTA, DISTRITO DE CHITRÉ, PROVINCIA DE HERRERA		
Expediente No.:	DRHE-I-F-03-2025		
Fecha de inspección:	18 de febrero de 2025		
Fecha del Informe:	20 de febrero de 2025		
Participantes:	Nombre	Cargo	Institución/Sociedad/Empresa
	Aritzel Fernández	Evaluador de Impacto Ambiental	MiAmbiente – Dirección Regional de Herrera
	Natalia Ivanova	Consultor Ambiental	
	Felix Cedeño	Estudiante (Lic. Saneamiento y ambiente)	Universidad Tecnológica de Panamá (Sede Azuero)

Informe Técnico de Inspección en Campo del proyecto: LOCAL COMERCIAL Y RESIDENCIA
Fecha de la inspección: 18 de febrero de 2025.
Fecha del informe 20 de febrero de 2025.

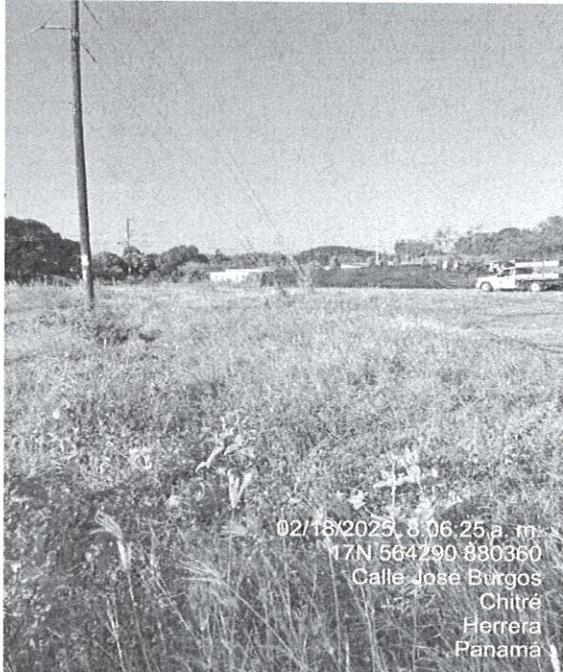
COORDENADA DE UBICACIÓN UTM (WGS-84):	IMÁGENES TOMADAS EN EL SITIO.
<p>564290 E 880360 N</p>

<p>02/18/2025, 8:06:25 a.m. 17N 564290 880360 Calle Jose Burgos Chitré Herrera Panama</p> <p>Foto 1. Se puede observar lote en donde se llevará a cabo el proyecto de Local y Residencia</p>
<p>564201E 880341 N</p>

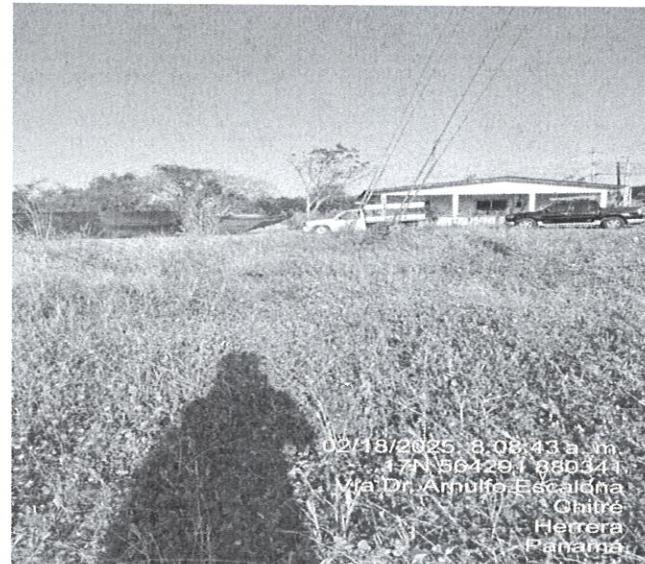
<p>02/18/2025, 8:08:43 a.m. 17N 564201 880341 Vía Dr. Arnulfo Escalona Chitré Herrera Panama</p> <p>Foto 2. En el área está provista de gramíneas, rastreras y enredaderas. Especies arbóreas.</p>

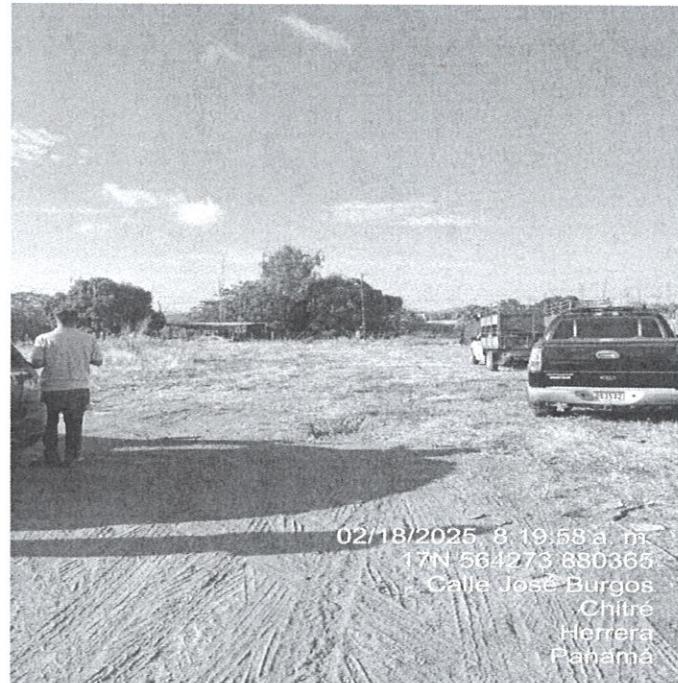
564273E
880365N

- Se evidenció que la topografía del polígono donde se pretende desarrollar el proyecto es plana.
- En el terreno no existe cuerpos de aguas superficiales ni subterráneas.

Foto 3. El área posee una topografía plana.

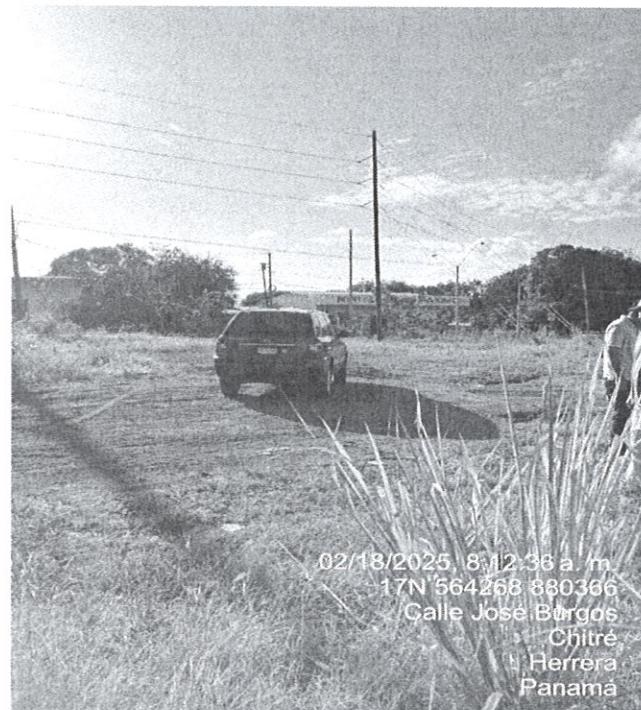
524668E
880366N

Foto 4. Cercano al sitio se observaron locales comerciales, servicio de transporte público, iglesias, entre otros.
