DEPARTAMENTO DE EVALUACIÓN DE ESTUDIOS DE IMPACTO AMBIENTAL
INFORME TÉCNICO DE INSPECCIÓN No. 001-2025

Proyecto:	CLAYTON STATION	Categoría:	II
Promotor:	SCALY INVESTMENT, INC		
Representante Legal:	EDGAR IGLESIAS		
Localización del Proyecto:	CORREGIMIENTO DE ANCÓN, DISTRITO Y PROVINCIA DE PANAMÁ		
Fecha de inspección:	19 DE FEBRERO DE 2025		
Fecha del Informe:	20 DE FEBRERO DE 2025		
Participantes:	<u>TÉCNICOS DE EVALUACIÓN SEDE CENTRAL:</u> ANTHONY BENT JORGE SÁNCHEZ <u>DIRECCIÓN REGIONAL DE PANAMÁ METROPOLITANA:</u> YAGEHIRY GARCÍA <u>DIRECCIÓN FORESTAL:</u> DALIA VARGAS <u>CONSULTOR:</u> BOLIVAR ZAMBRANO <u>PROMOTOR:</u> JOANNA ADAMES EDUARDO DELGADO

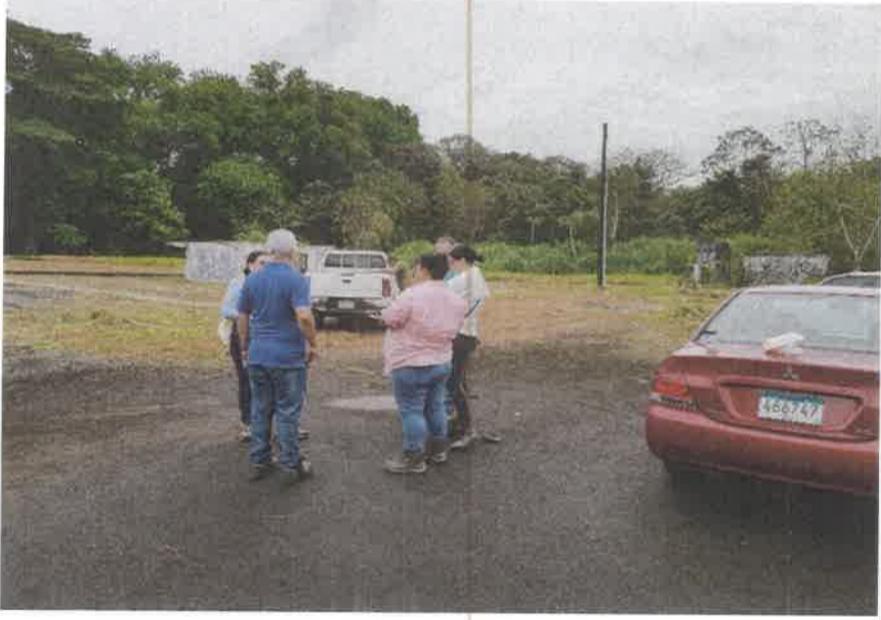
COORDENADA DE UBICACIÓN UTM (WGS-84):	IMÁGENES TOMADAS EN EL SITIO.
659005.64 m E 994279.92 m N

Foto # 1. Inicio de la inspección

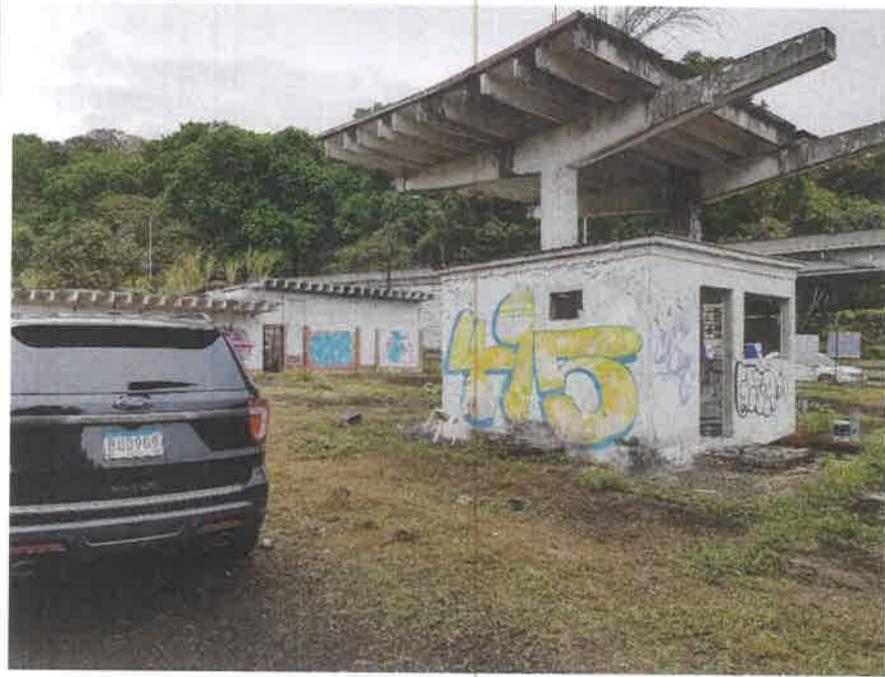
659011.56 m E
994283.48 m N

Foto # 2. Estructuras remanentes de la estación de gasolina

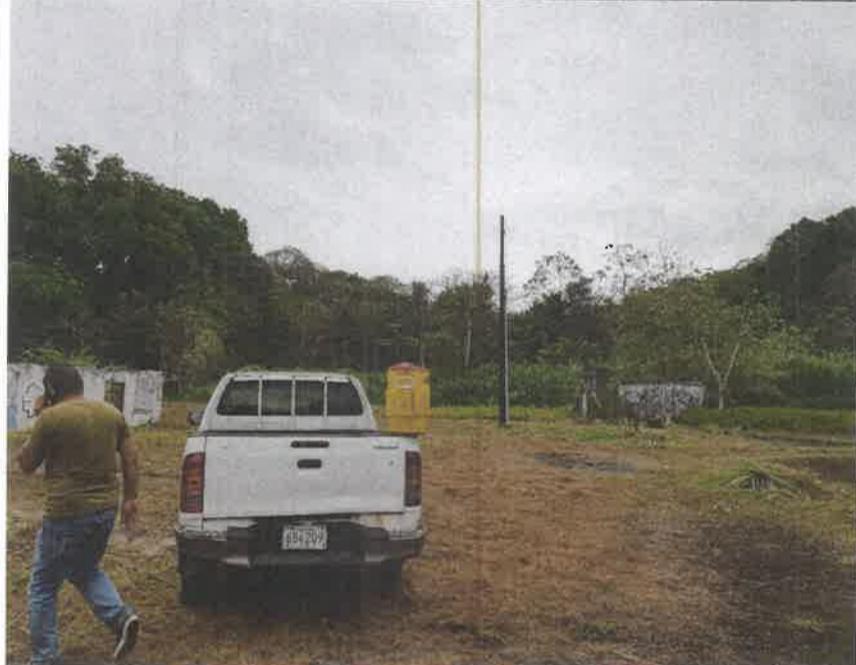
659004.10 m E
994307.34 m N

Foto # 3. Vista general del área del proyecto

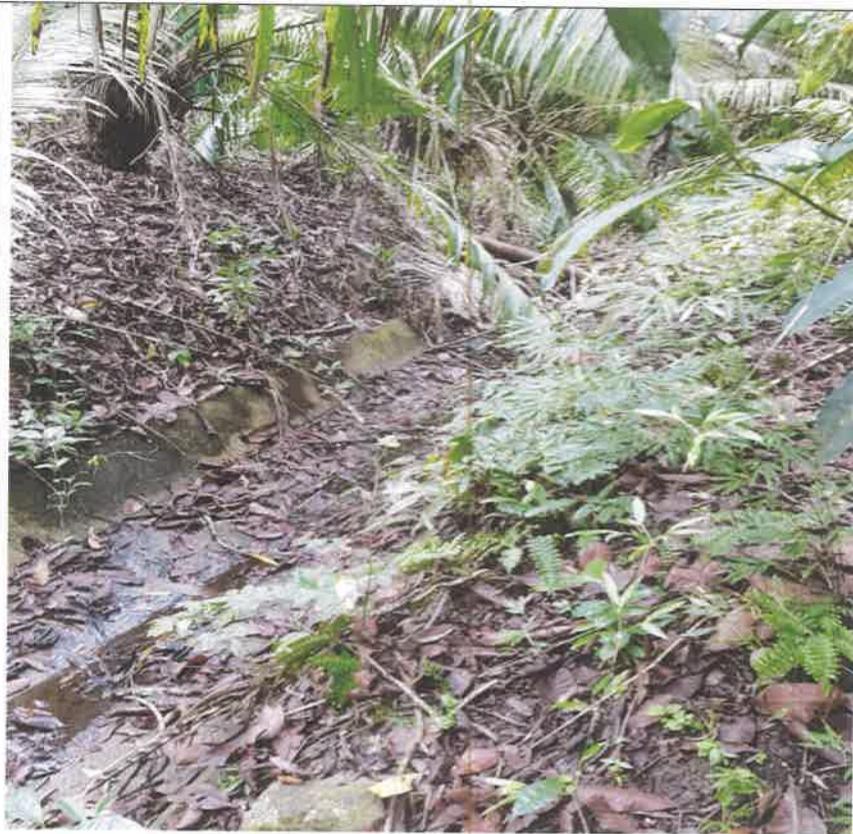
658963.45 m E
994355.73 m N

Foto # 4. Quebrada Barrios canalizada.

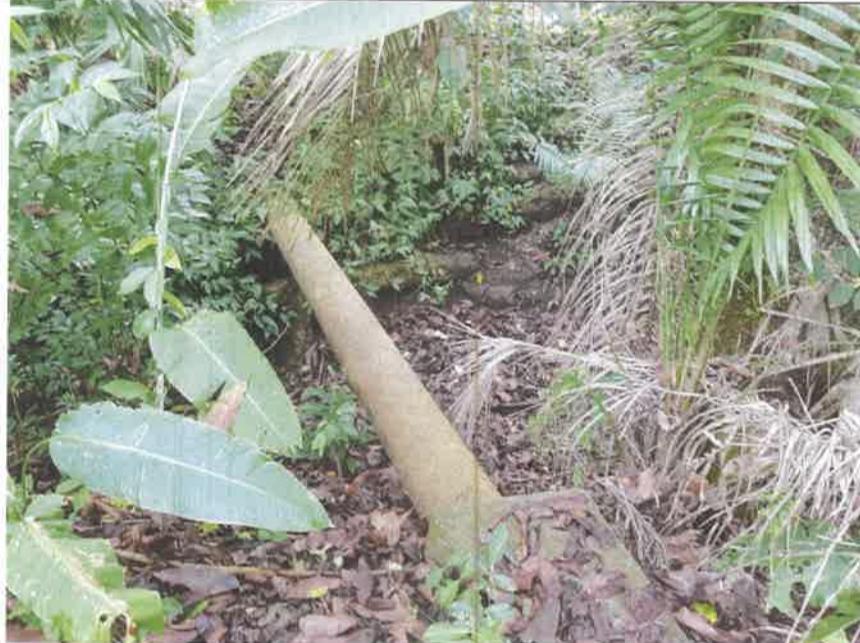
658980.64 m E
994373.05 m N

Foto # 5. Tubería metálica.

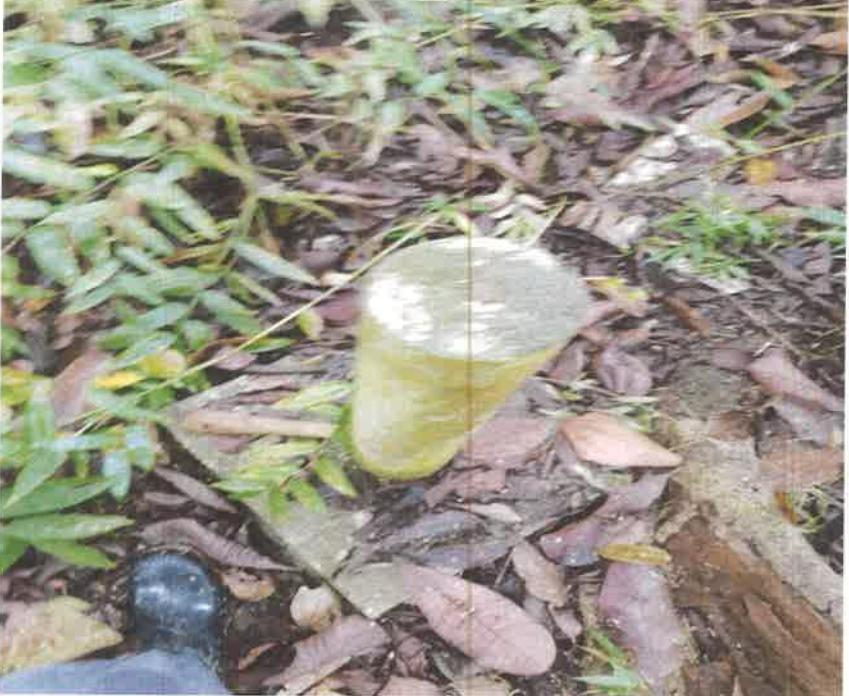
659124.60 m E 994503.68 m N

Foto # 7. Hito del Parque Nacional Camino de Cruces
