Penonomé, 27 de febrero de 2025
SOSH-062-2025.

INFORME TÉCNICO
SOSH-075-2025

De inspección para la evaluación, de un EsIA, categoría I, denominado “CONSTRUCCIÓN Y OPERATIVIDAD DE LA PLANTA DE TRATAMIENTO DE AGUAS RESIDUALES DE LA NUEVA POLICLÍNICA DE ANTÓN”, ubicado en el corregimiento de El Chirú, provincia de Coclé.

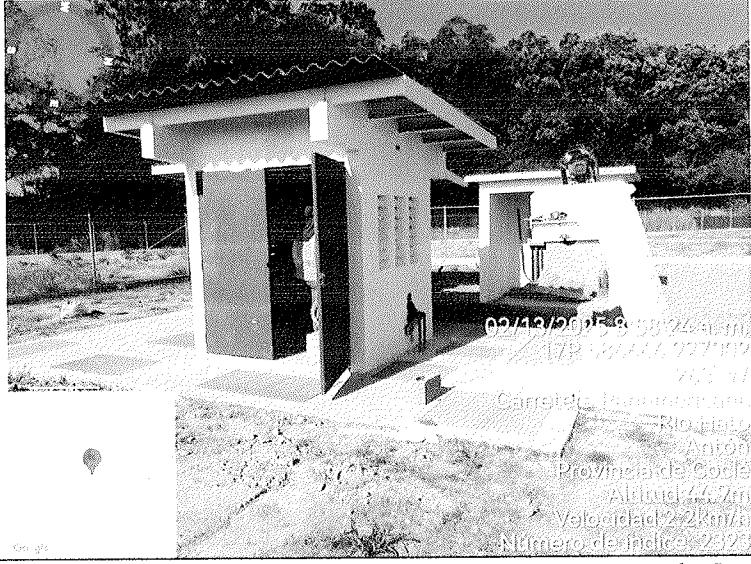
Foto 1: Vista de la Planta de tratamiento ya construida en su totalidad, ubicada en las coordenadas UTM WGS 84: 586666E // 927002 N.

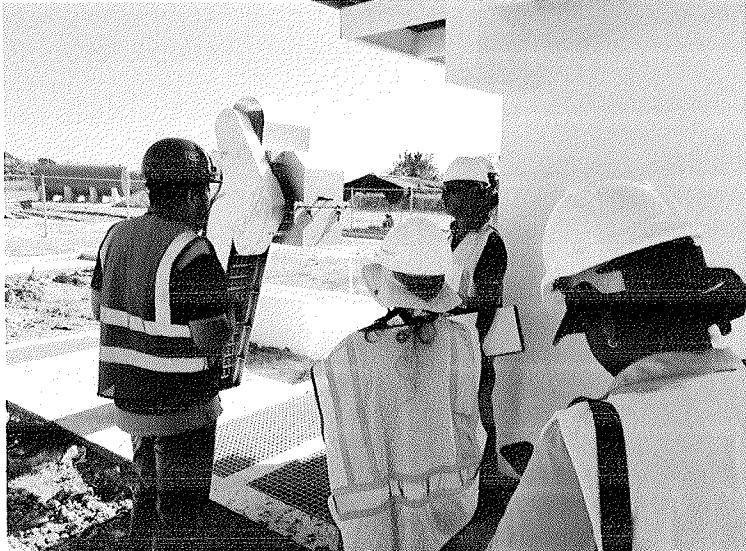
Foto 2: Vista del personal técnico de la Empresa Nova, S.A. y de La Caja de Seguro Social, dando una explicación de cómo se dará el proceso de depuración de las aguas residuales procedentes de la Policlínica de Antón.

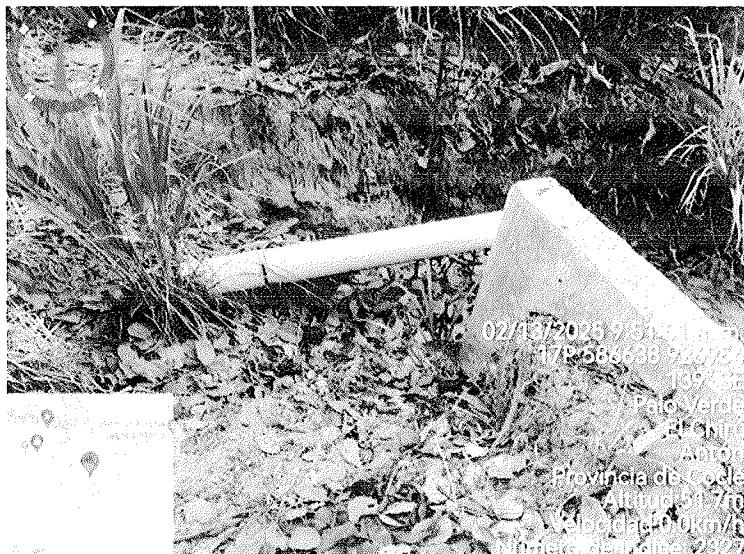
De igual manera ubicamos el punto de la descarga que corresponde a la fuente hídrica Río Chico, en este punto fue identificada una tubería de 8 pulgadas donde se descargarán las aguas tratadas, al lado de esta tubería existe una alcantarilla que según lo conversado con los ingenieros del proyecto esta contendrá las aguas pluviales generadas en los estacionamientos y los techos de la Policlínica de Antón.

Foto 3: Vista del área de descarga de las aguas residuales, que corresponde a la fuente hídrica río Chico, se aprecia la tubería de 8 pulgadas y parte de una estructura que corresponde a la alcantarilla de aguas pluviales.

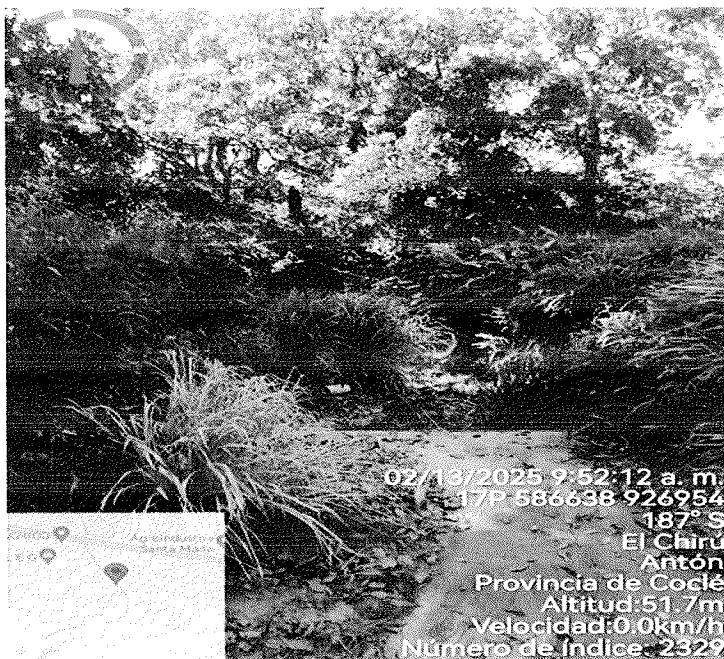
Es importante indicar que en el sitio de la descarga existe un canal de 20 metros aproximadamente que conducirá las aguas tanto pluviales como residuales a la fuente hídrica en mención, que al momento de la inspección no se identificaron descargas de aguas a dicha fuente.

Foto 4: Vista del canal de aproximadamente 20 metros el cual se ve en la inspección que conducirá las aguas residuales y pluviales a la fuente hídrica Río Chico, de igual manera se puede apreciar que se mantiene vegetación en el área de servidumbre y franja de protección de la fuente hídrica.

- El promotor deberá cumplir con el seguimiento oportuno de los muestreos de calidad de agua a la fuente en mención para así evitar un aumento en los niveles de contaminación y causar afectaciones a los concesionarios aguas abajo.
- El promotor deberá cumplir con lo establecido en el Reglamento Técnico, DGNTI-COPANIT-39-2023 que establece las características que deben cumplir los vertidos de aguas residuales a los sistemas de recolección.
- En caso de requerir agua, durante el desarrollo del proyecto, las empresas contratistas o sub-contratistas, deberán realizar las solicitudes de uso temporal de agua, como se establece en el Decreto – Ley No. 35: Sobre el uso de agua, del 22 de septiembre de 1966.
