# INFORME DE SEGUIMIENTO AL PLAN DE MANEJO AMBIENTAL

## Construcción

| <b>Nombre del Proyecto</b> | METROPOLITAN SCHOOL |
| <b>Numero del Informe</b> | 108-133-19-006-T607 v.0 |

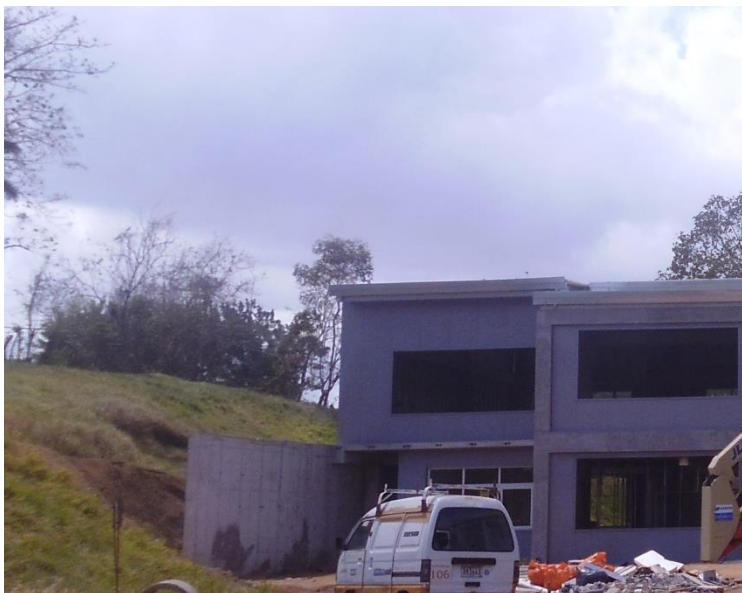
1.

**Fotografías No: (1)** Muro de contención de terreno en edificio. **(2)** Corte simétrico a perfil edáfico, avance de hidrosiembra como medida de control de erosión/sedimentos. *Fuente: Grupo ITS, marzo 2019.*

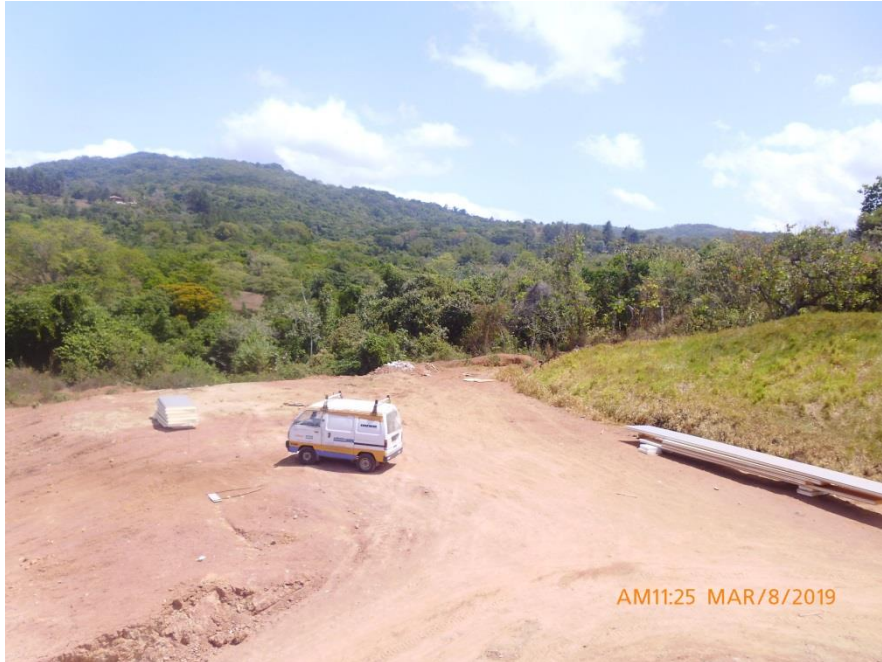
3.

**Fotografías No.: (3)** Estabilización de terreno, compactación e hidrosiembra. **(4)** Corte de terreno, hidrosiembra. *Fuente: Grupo ITS, marzo 2019.*

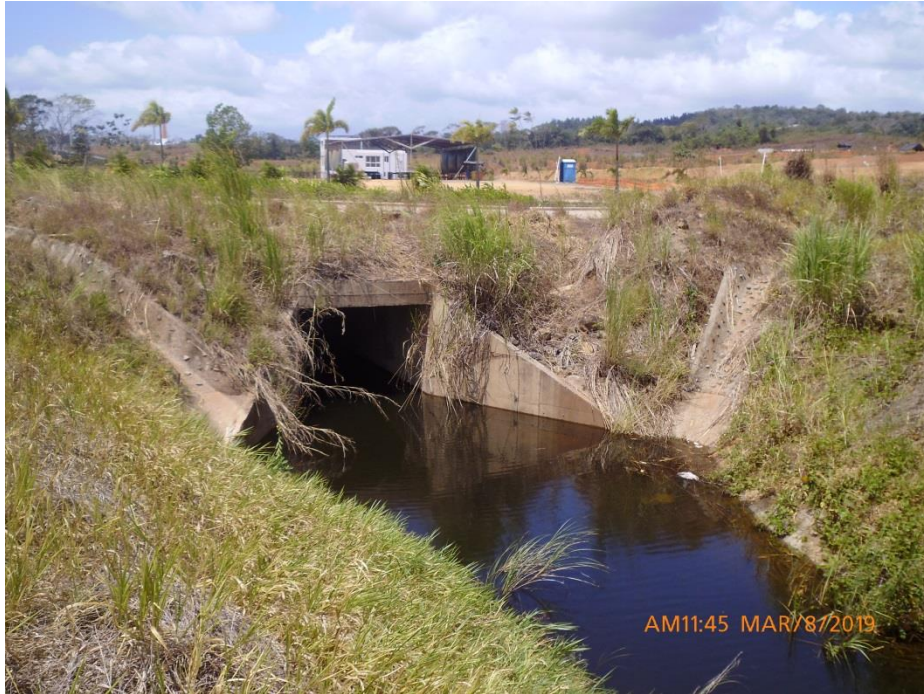
5.

**Fotografías No.: (5)** Vista de quebrada Malagueto. **(6)** Preservación de áreas verdes en servidumbre de Quebrada Malagueto. *Fuente: Grupo ITS, marzo 2019.*

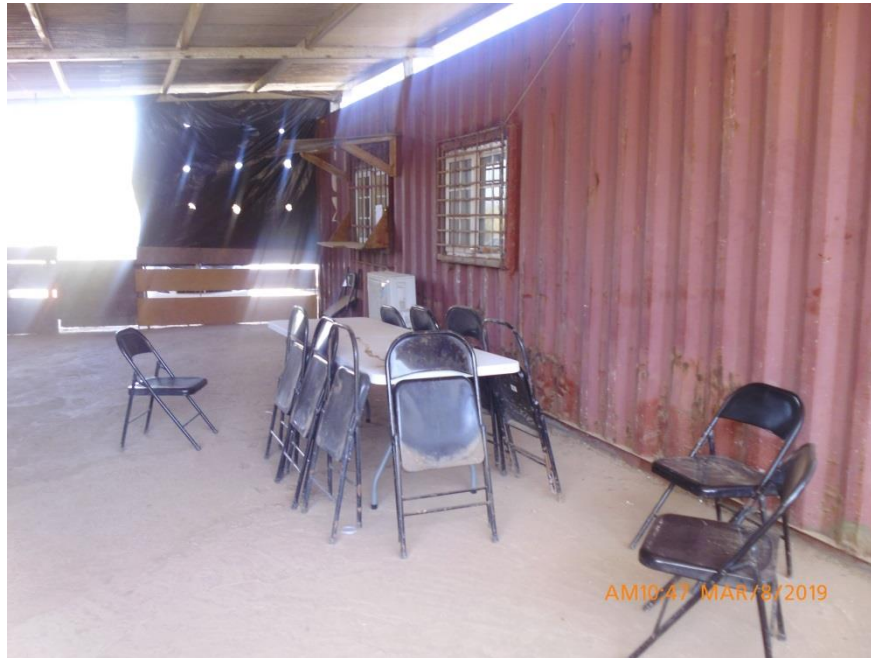
7.

**Fotografías No.: (7) Comedor del Proyecto. (8) Mural de atención para salud de colaboradores.** Fuente: Grupo ITS, marzo 2019.

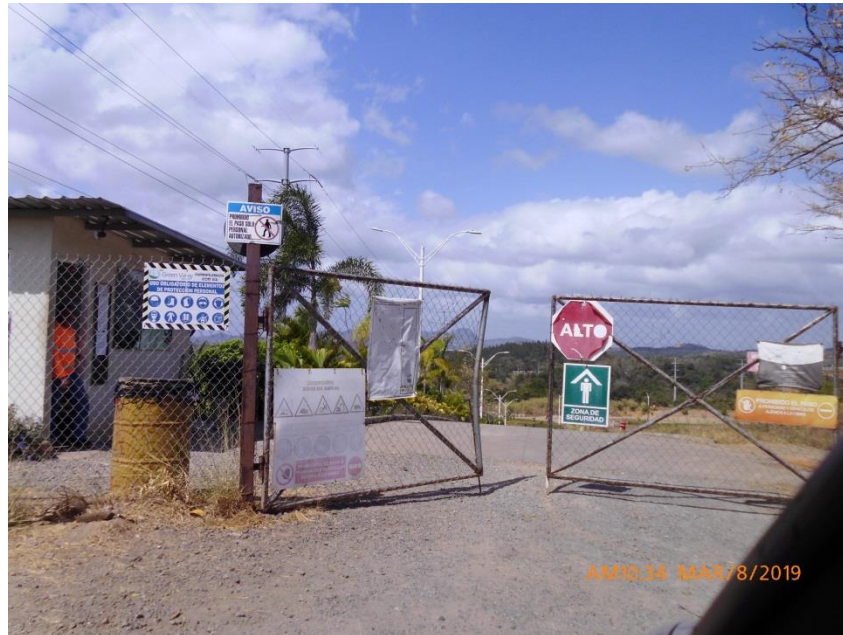
9.

**Fotografías No.: (9)** Señalización de seguridad a la entrada del Proyecto, garita de “Green Valley”. **(10)** Letrero de seguridad, área de trabajo. *Fuente: Grupo ITS, marzo 2019.*

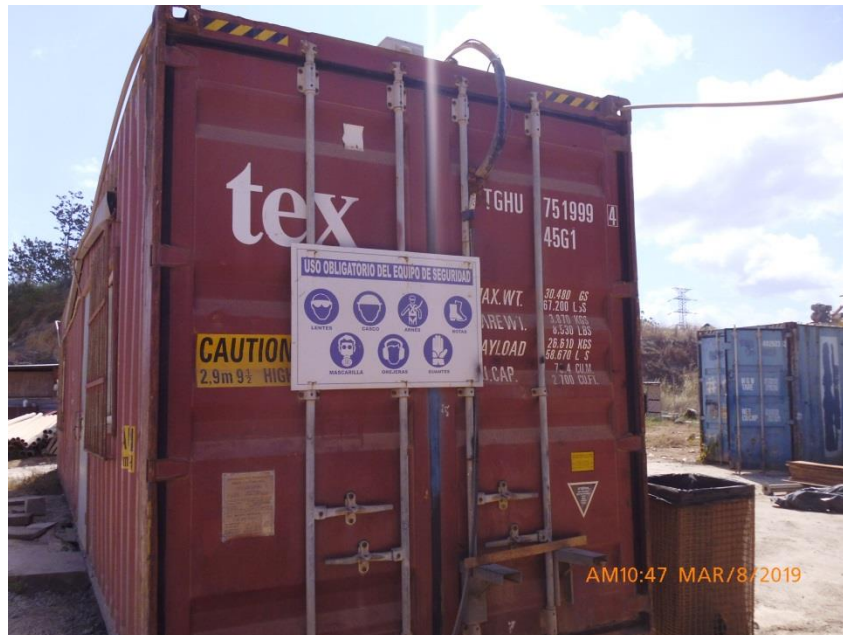
11.

**Fotografías No.: (11)** Letrero de uso de equipo de protección personal.  
**(12)** Área de vestidores, ubicación de letrina portátil. Fuente: Grupo ITS, marzo 2019.

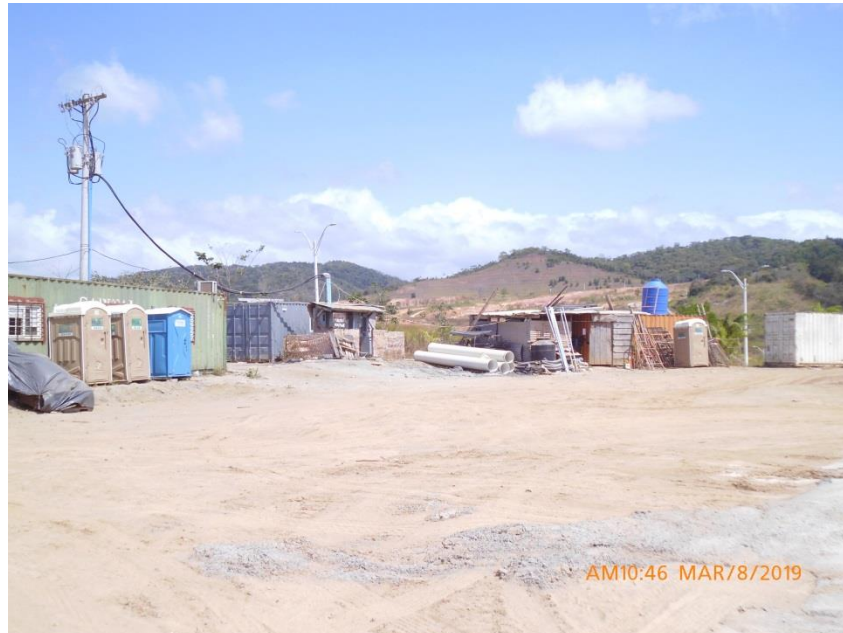
13.

**Fotografías No.: (13)** Ubicación de contenedor de empresa promotora, letrinas portátiles. **(14)** Área de almacenamiento de insumos de construcción. Fuente: Grupo ITS, marzo 2019.

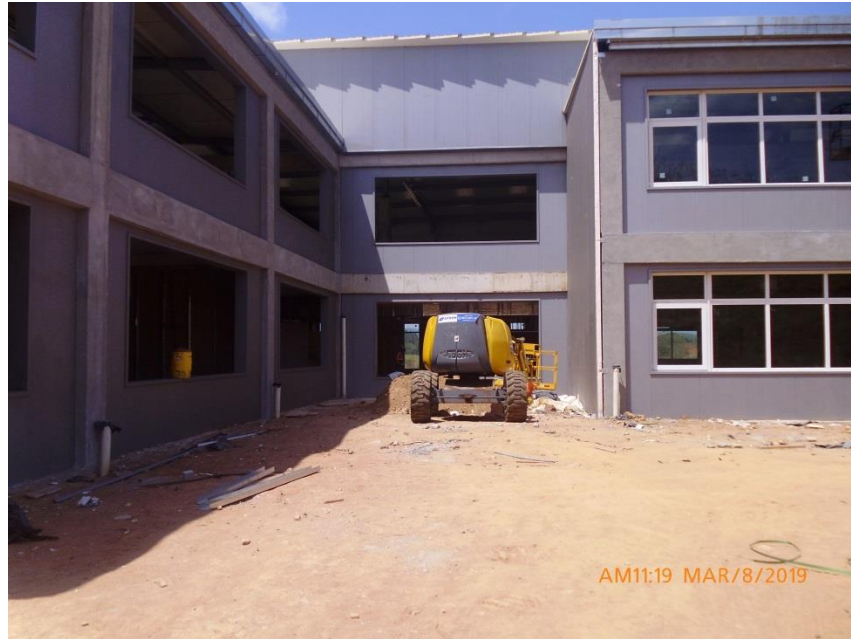
15.

**Fotografías No.: (15)** Avance del Proyecto. **(16)** Almacenamiento de insumos, fase de acabados. *Fuente: Grupo ITS, marzo 2019.*

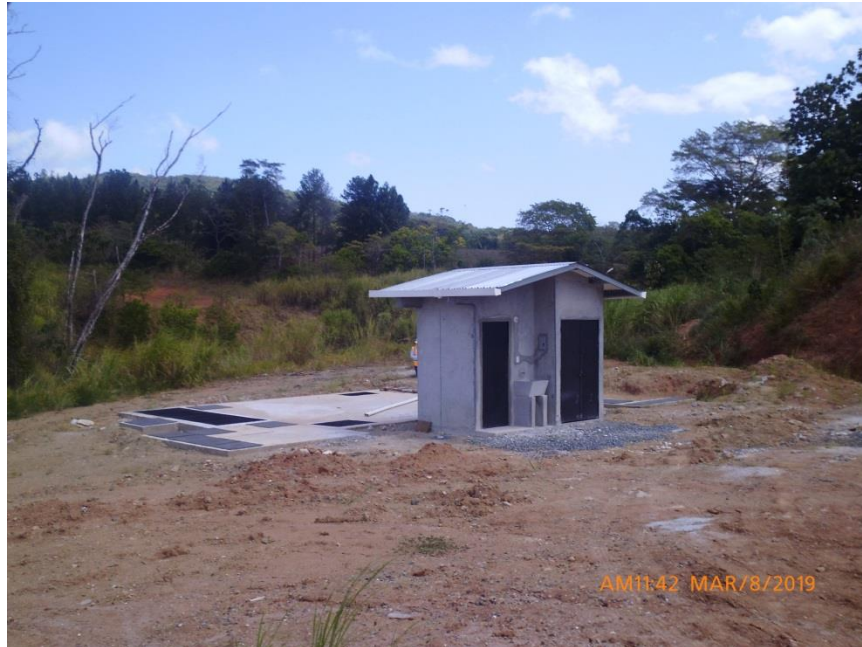
17.

**Fotografía No.: (17)** Caseta de Planta de Tratamiento del Proyecto. **(18)** Ubicación de PTAR. Fuente: Grupo ITS, marzo 2019.
