# INFORME DE SEGUIMIENTO AL PLAN DE MANEJO AMBIENTAL

## Construcción

<b>Nombre del Proyecto</b>	METROPOLITAN SCHOOL
<b>Resolución de Aprobación</b>	DRPM-IA-191-2017
<b>Promotor</b>	PANAMA NORTE SCHOOL, S.A.
<b>Ubicación</b>	GREEN VALLEY, PEDREGAL
<b>Numero del Informe</b>	108-133-19-006-T607 v.0
<b>Nombre del Auditor Ambiental, Firma y Registro del Auditor</b>

**Fase de Construcción – enero-marzo 2019**

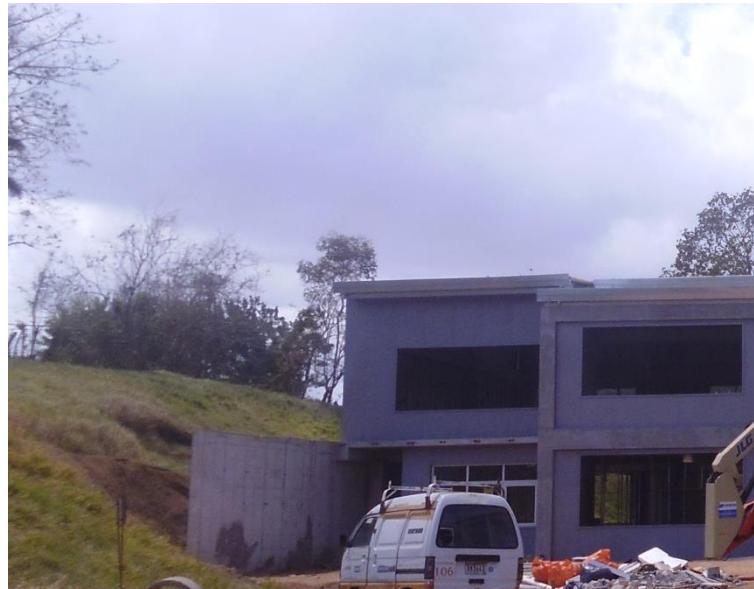
1.

**Fotografías No:** (1) Muro de contención de terreno en edificio. (2) Corte simétrico a perfil edáfico, avance de hidrosiembra como medida de control de erosión/sedimentos. *Fuente: Grupo ITS, marzo 2019.*

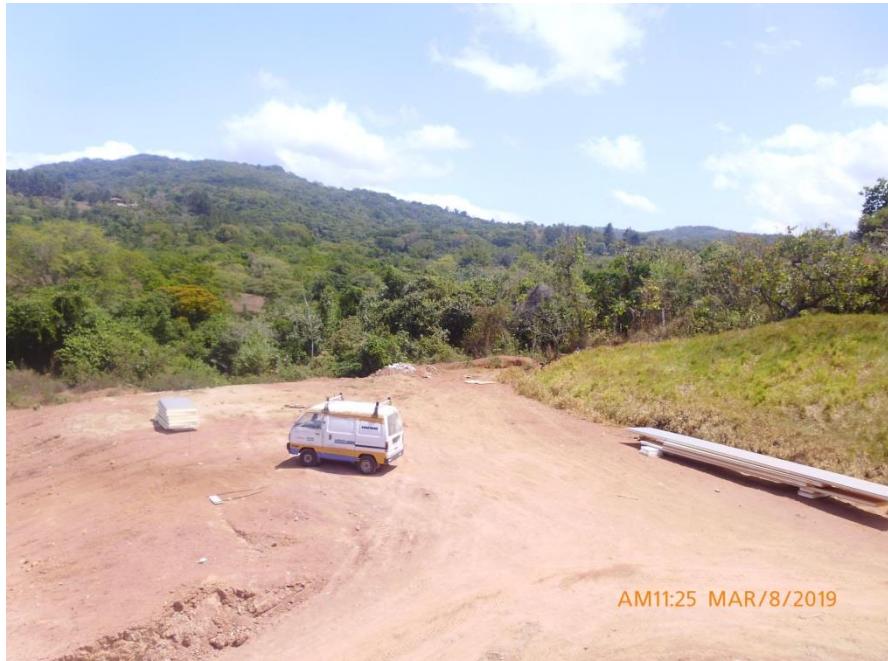
3.

**Fotografías No.:** (3) Estabilización de terreno, compactación e hidrosiembra. (4) Corte de terreno, hidrosiembra. *Fuente: Grupo ITS, marzo 2019.*

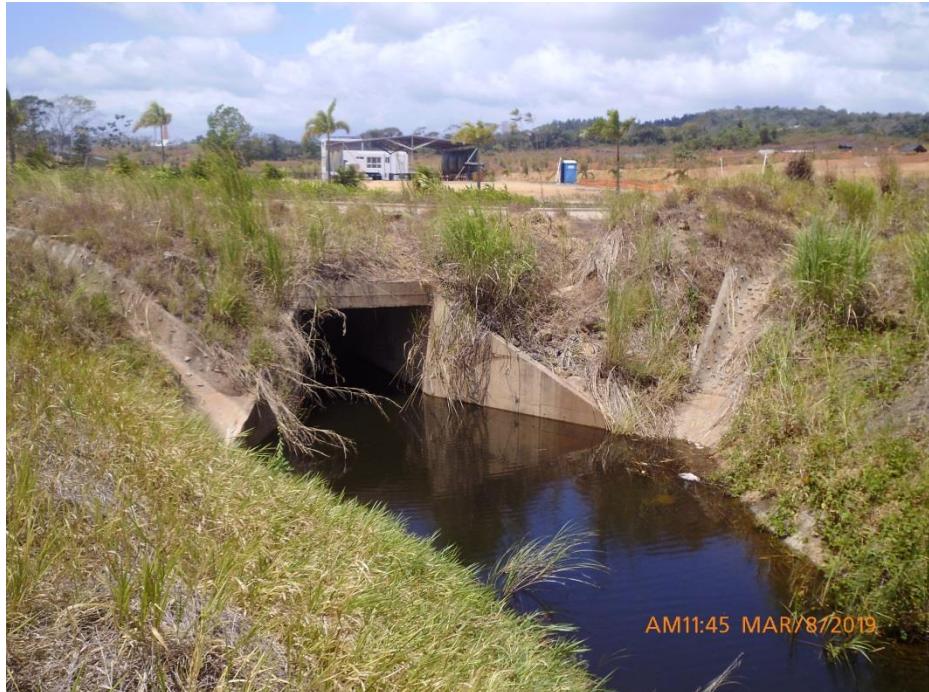
5.

Delimitar las áreas verdes que se mantendrán intactas para el desarrollo del proyecto.	Construcción: Limpieza de terreno y movimiento de tierra	Flora	Planos paisajísticos, fotos del lugar	<b>Anexo 1</b> Vistas Fotográficas	No se ha requerido delimitar área de servidumbre de quebrada, dado que los trabajos de proyecto distan de esta.	N.A.	Contratista/Promotor/ Miambiente
Mantener sevidumbre de quebrada con un ancho de 10.00 metros a partir del borde superior del talud del canal al lado del cauce	Construcción: Limpieza de terreno y movimiento de tierra	Aqua	Planos paisajísticos, fotos del lugar	<b>Anexo 1</b> Vistas Fotográficas	Se ha respetado la servidumbre de la quebrada "Malagueto", como áreas verdes que deben permanecer intactas dentro del proyecto. Ver fotografías No. 5 y No.6	100%	Contratista/Promotor/ Miambiente

**Fotografías No.: (5) Vista de quebrada Malagueto. (6) Preservación de áreas verdes en servidumbre de Quebrada Malagueto. Fuente: Grupo ITS, marzo 2019.**

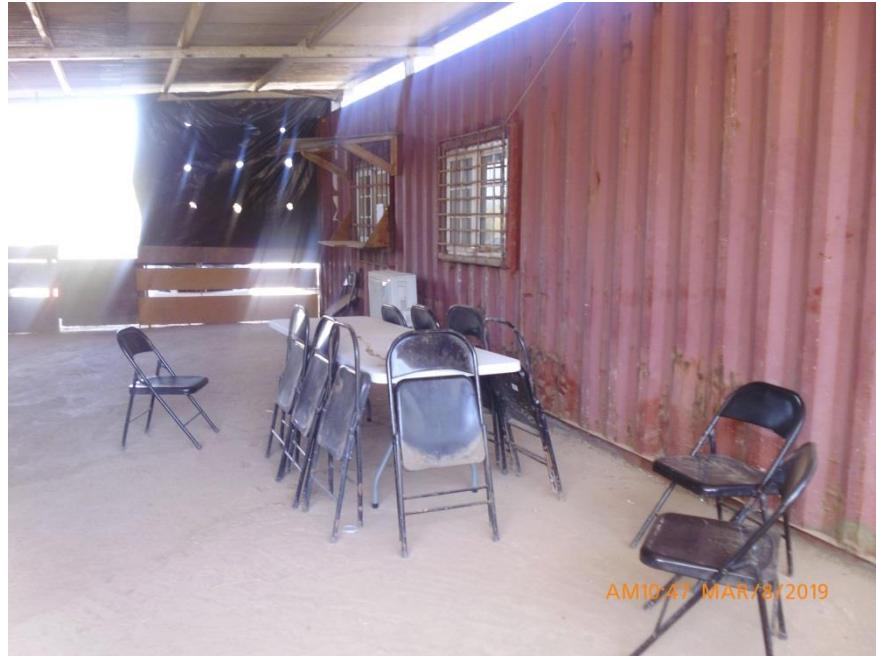
7.

**Fotografías No.: (7) Comedor del Proyecto. (8) Mural de atención para salud de colaboradores. Fuente: Grupo ITS, marzo 2019.**

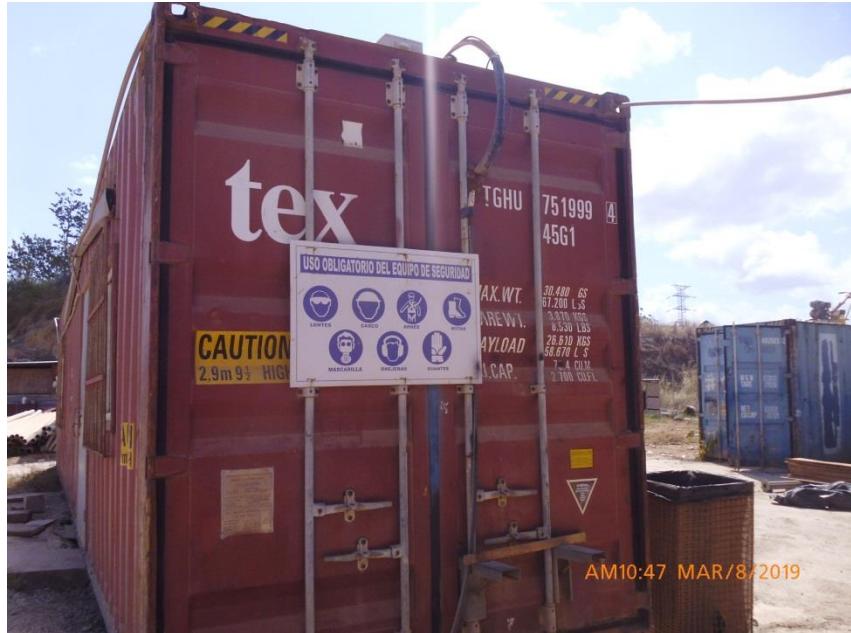
11.

**Fotografías No.: (11)** Letrero de uso de equipo de protección personal.  
**(12)** Área de vestidores, ubicación de letrina portátil. *Fuente: Grupo ITS, marzo 2019.*

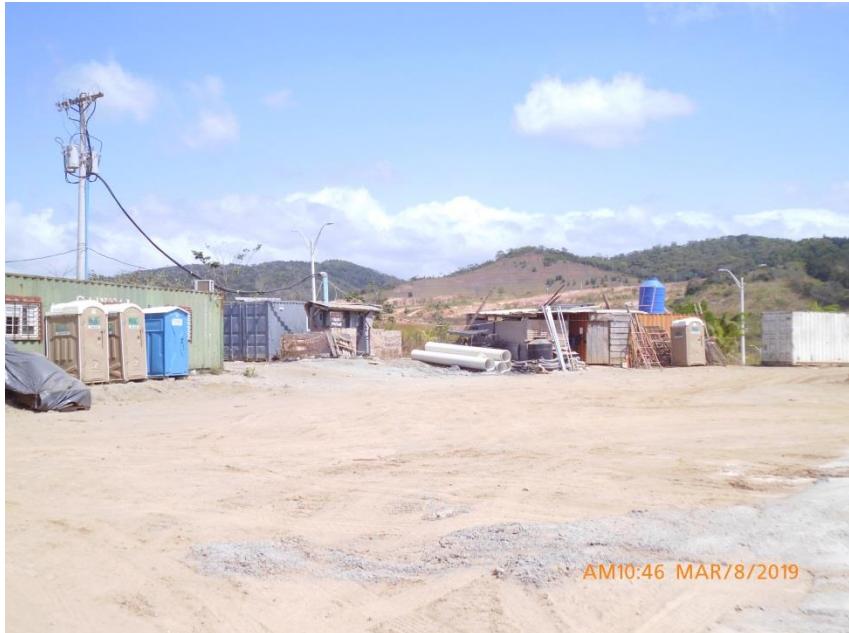
13.

**Fotografías No.:** (13) Ubicación de contenedor de empresa promotora, letrinas portátiles. (14) Área de almacenamiento de insumos de construcción. *Fuente: Grupo ITS, marzo 2019.*

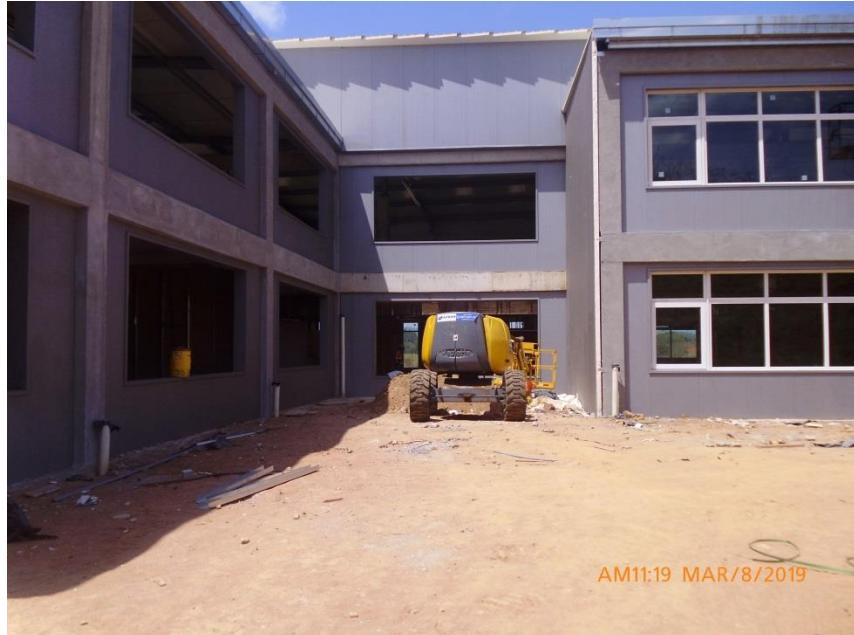
15.

**Fotografías No.: (15) Avance del Proyecto. (16) Almacenamiento de insumos, fase de acabados. Fuente: Grupo ITS, marzo 2019.**

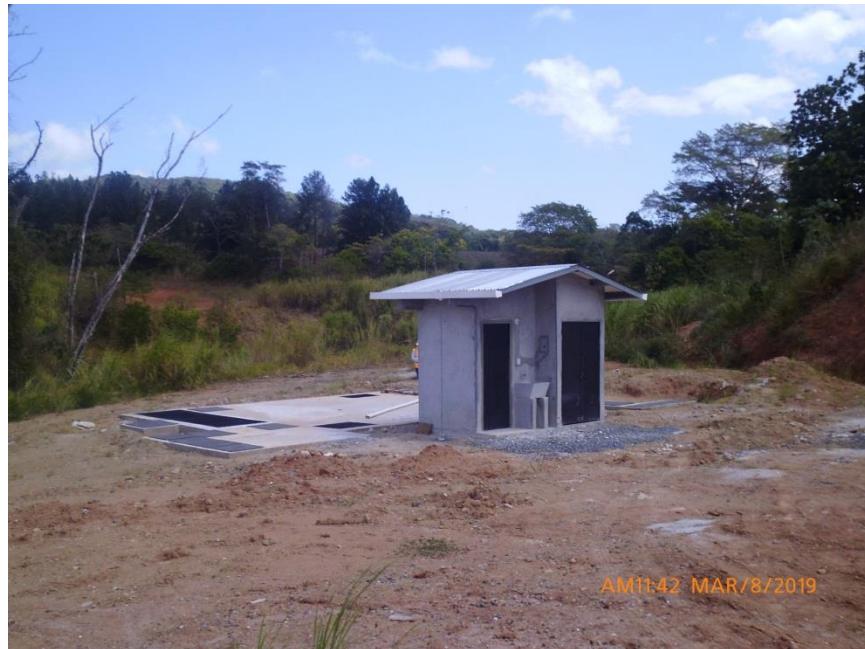
17.

**Fotografía No.: (17) Casetas de Planta de Tratamiento del Proyecto. (18)**  
Ubicación de PTAR. *Fuente: Grupo ITS, marzo 2019.*
