MEMORANDO
DSH-118-2025

ASUNTO: Informe de Inspección de campo del Estudio de Impacto Ambiental categoría II, denominado "**P.H. PRADERAS DE SIENA Y AREA COMERCIAL.**"

INSPECCIÓN DE CAMPO al EsIA Categoría II, titulado
“P.H. PRADERAS DE SIENA Y AREA COMERCIAL”
INFORME TÉCNICO N°018 -2025

HECHO ATENDIDO	Tercera Inspección Técnica de Campo al EsIA, categoría II, titulado “P.H. PRADERAS DE SIENA Y AREA COMERCIAL”.
PROMOTOR	Grupo SUCASA
UBICACIÓN	Corregimiento, distrito de la 24 de Diciembre, distrito de Panamá, provincia de Panamá.
FECHA DE INSPECCIÓN	19 de febrero de 2025
TEMPORADA	SECA
FECHA DE ELABORACIÓN DEL INFORME	28 de febrero 2025
PARTICIPANTES DE LA INSPECCIÓN	<p>Dirección de Seguridad Hídrica (Ministerio de Ambiente).</p> <p>➤ Ing. Florencio Ayerza – Dpto. Recursos Hídricos ➤ Ing. Publio Rodríguez- Dpto. Recursos Hídricos ➤ Ing. Rubina Castañedas – Dpto. Recursos Hídricos</p> <p>Dirección de Evaluación de Estudio de Impacto Ambiental. (Ministerio de Ambiente).</p> <p>➤ Ing. Edilma Solano - Evaluación de EsIA ➤ Ing. Roxana Ortega - Evaluación de EsIA</p> <p>Promotora sociedad Urbanizadora del Caribe, S.A. (SUCASA)</p> <p>➤ Alicia Villalobos- Grupo Morpho ➤ Manrique Chavarrí

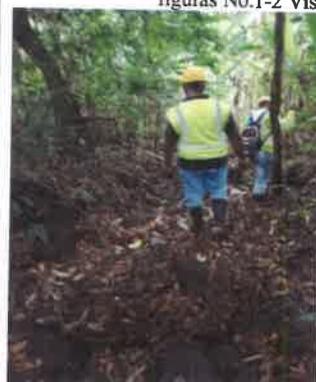
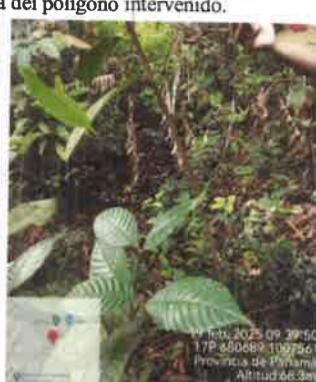
Información del Recorrido de Campo																												
A. Descripción general de la zona																												
<p>El área se compone de una vegetación densa, con características de bosques latifoliado mixto secundario y vegetación herbácea.</p> <p>La mayoría del terreno presentaba condiciones de un nivel freático y humedad elevada. Adicional, zonas del polígono de inspección presentaban intervención antropogénica (infraestructuras, vivero, etc.) (Ver Figuras 1, 2)</p>

<p>Fuente: Inspección de campo, 19 de febrero de 2025</p>				<p>figuras No.1-2 Vista del polígono intervenido.</p>																								
<p>B. Punto del (Ojo de agua)</p> <p>La inspección de los puntos hídricos inicio con la observación del Punto No. 1. Se evidenció que en este punto aflora agua de la tierra de modo natural proveniente de fuentes subterráneas, por sus características corresponde a un Ojo de Agua específicamente en las coordenadas UTM:</p>

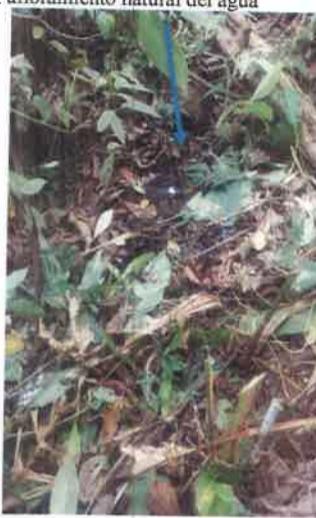
Punto	Este	Norte	Sitio	1	680687	1007533	Afloramiento de Ojo de Agua 1	2	680679	1007532	curso del O/A 1	3	680661	1007536	curso del O/A 1	4	680645	1007542	curso del O/A 1	5	680630	1007548	curso del O/A 1	<p>figuras No. 3-4 Vista del afloramiento natural del agua</p>
Punto	Este	Norte	Sitio																									
1	680687	1007533	Afloramiento de Ojo de Agua 1																									
2	680679	1007532	curso del O/A 1																									
3	680661	1007536	curso del O/A 1																									
4	680645	1007542	curso del O/A 1																									
5	680630	1007548	curso del O/A 1																									
<p>En este se tomó evidencias fotográficas (ver figuras 3-4) y videos del punto de afloramiento y el recorrido del flujo base superficial en toda su extensión.</p>

- Se comprobó la existencia del nacimiento de Un Ojo de Agua visible en el mapa de ubicación geográfica a escala 1:2,500, por lo que el promotor debe cumplir con lo establecido en el numeral 2 del artículo 23, de la Ley No.1 de 3 de febrero de 1994, que establece lo siguiente: *Queda prohibido el aprovechamiento forestal; el dañar o destruir árboles o arbustos en las zonas circundantes al nacimiento de cualquier cauce natural de agua, así como en las áreas adyacentes a lagos, lagunas, ríos y quebradas. Esta prohibición afectará una franja de bosques de la siguiente manera: 1. que las áreas que bordean los ojos de agua que nacen en los cerros en un radio de dos cientos (200) metros, y de cien (100) metros si nacen en terrenos planos.*

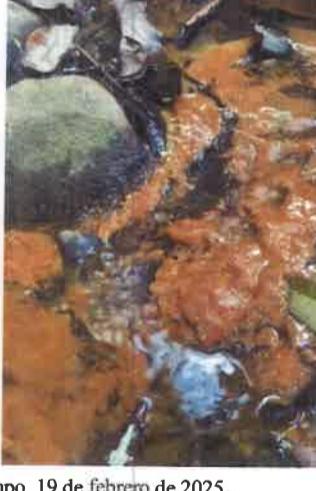
<p>Según las observaciones en campo, su capacidad de afluente permitía la base para un flujo superficial constante, con caudal corrido con coloración clara y sus aguas fluyen en dirección suroeste. (Ver figuras 5-6) y videos).</p>				<p>Fuente: Inspección de campo, 19 de febrero de 2025</p>																								
<p>Las evidencias hidrogeológicas identificadas en campo mostraron características de un sistema de flujos subterráneos relevante. Este sistema se encuentra principalmente, influenciado por una variación de rocas clásticas como limolitas calcáreas y areniscas, según los afloramientos en las secciones de drenaje de la fuente analizada. Esta hipótesis de identificación y descripción litológica se pudo confirmar a partir del tacto y visualización de rocas representativas de los afloramientos, donde se distingue esta variación, adicional a la sustentación del mapa geológico de Panamá, escala 1:1,000,000.</p>

<p>La gran parte de las rocas expuestas de estos afloramientos presentaban un grado de meteorización elevado, aumentando así su friabilidad. Este fenómeno de meteorización física se le atribuye casi en</p>				<p>figura No 5-6. Vista en la temporada seca del flujo de agua constante que fluye del Ojo de Agua.</p>																								
<p>figura No. 7. Vista del curso del Ojo de Agua</p>

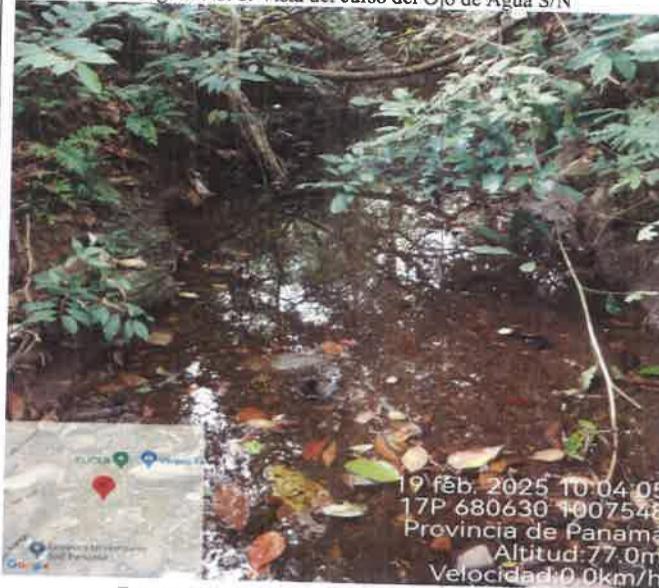
figura No. 8. Vista del curso del Ojo de Agua S/N

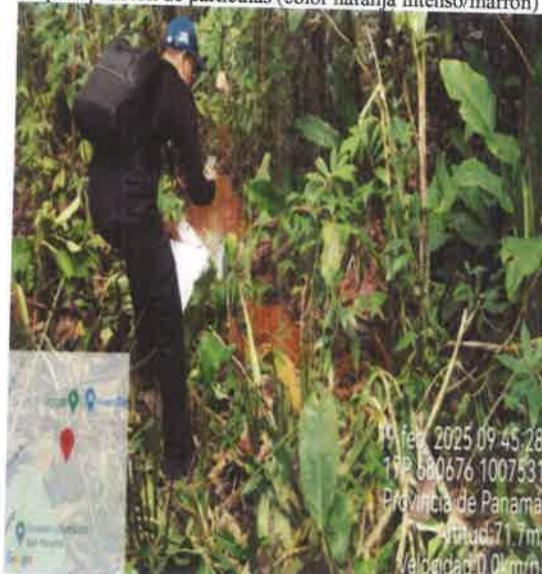
El caudal comprobado visualmente en campo pudo corroborar parte de la información plasmada en el estudio hidrogeológico, donde se hace mención de la existencia de una unidad acuífera con las condiciones y capacidad de dar origen a un flujo base superficial, constituido por formaciones variables entre areniscas y limolitas (Ver ilustración N°.8), en las que no se desestima la posible conexión con fuentes más profundas. Adicional, se evidencia un posible proceso de oxidación y precipitación de partículas (color naranja intenso/marrón) inoloras (Ver figura No.9); un proceso poco frecuente en formaciones calcáreas. Según las características insitu del punto de nacimiento de la fuente, indican que estas reacciones ocurren posterior a la afluencia del agua (ausencia de partículas suspendidas en el punto de afluencia), posiblemente originada por un proceso de aireación.

figura No 9. Vista del curso del ojo de agua, proceso de oxidación y precipitación de partículas (color naranja intenso/marrón)

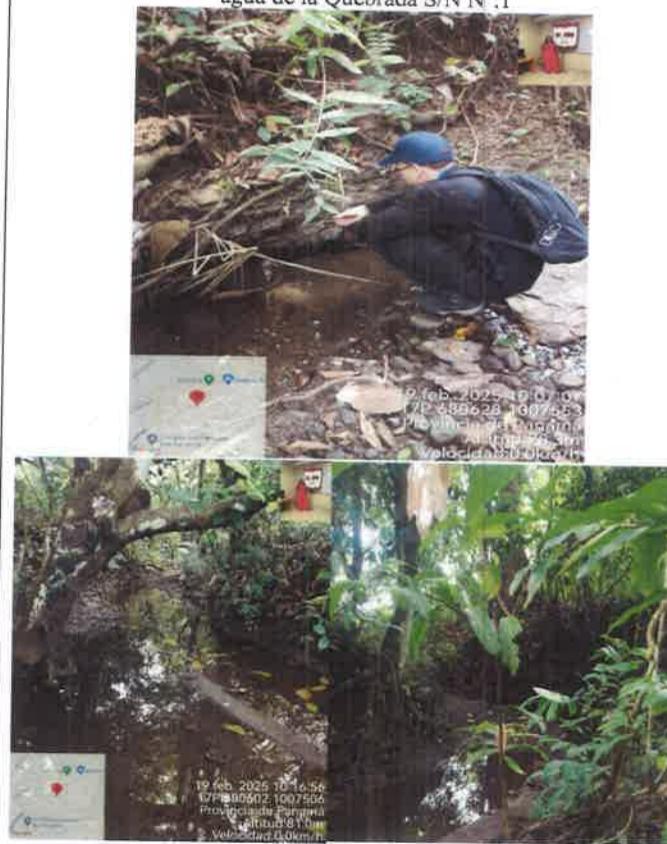
Se pudo evidenciar un curso de agua superficial que atraviesa el terreno, este curso corresponde a una Quebrada S/N N°.1, la cual inicia al noroeste y sus aguas fluyen en dirección hacia el suroeste. Adicional, esta quebrada presenta suelo blando y fangoso, con flujo de agua constante, con coloración clara, un ancho aproximado de dos (2) metros y un fondo formado principalmente de arcilla y sedimentos, se aprecia a sus alrededores los bosques de galería y abundante vegetación en todo el alineamiento del flujo de agua superficial específicamente en las coordenadas UTM:

Figuras No 10-12 Vistas de la vegetación y de los tramos del curso de agua de la Quebrada S/N N°.1

- En el área donde se desarrollará el proyecto, atraviesa la Quebrada S/N N°.1, se pudo comprobar que es un curso de agua permanente, que conserva su flujo de agua superficial en temporada seca y lluviosa, sustentados mediante Inspección de Campo del día 25 de abril de 2024 e informe técnico de campo No. 033-2024 del día 7 de mayo. El punto donde se encuentra el nacimiento del Ojo de Agua se pudo observar su flujo de agua permanente permitiendo que sus caudales no se ven afectados por el periodo seco. Por lo que se establecerá un radio de cien (100) metros cuando nacen en terrenos planos.

- Luego que se verifico nuevamente en campo, reafirmamos la existencia de las fuentes hídricas denominadas Quebradas S/N No. 1, siendo un cauce permanente, las Quebradas S/N No. 2 y 3, presentaban ausencia de caudal visibles en el mapa de ubicación geográfica a escala 1:2,500, por lo que se debe cumplir con el Artículo 5º, del Decreto Ley 55 Por el cual se Reglamentan las Servidumbres en materia de Aguas. que establece lo siguiente: *Es prohibido edificar sobre los cursos naturales de aguas, aún cuando éstos fueren intermitentes, estacionales o de escaso caudal, ni en sus riberas, si no es de acuerdo con lo previsto por este Decreto.* Por otra parte se requiere. *Respetar el área de protección considerando el ancho del cauce de los cuerpos de agua presentes en el alineamiento del camino, dejando a ambos lados una franja de bosque igual o mayor al ancho del cauce que en ningún caso será menor de diez (10) metros, medidos de la parte derecha de la quebrada hacia dentro del proyecto, en cumplimiento del numeral 2 del artículo 23 de la ley 1 de 3 de febrero de 1994 "por la cual se establece la Legislación Forestal en la República de Panamá y se dictan otras Disposiciones".*

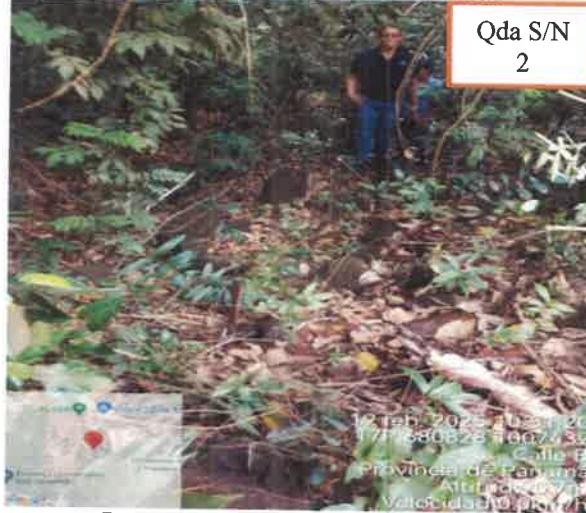
Seguido de la observación del punto No. 3, se pudo comprobar que el cauce denominada Quebrada Sin Nombre No.2 estaba totalmente seco, con la presencia de cantos rodados y gran cobertura de hojarasca en toda la extensión del alineamiento del cauce. específicamente en las coordenadas UTM (Ver figura N° 13)

Figura N° 13 Vista del Tramo seco de la Quebrada S/N No.2.

- De las visitas de inspección de campo se pudo evidenciar que las Quebradas Sin Nombre No. 2 y 3, sus cauces se encontraban secos, lo que sugiere que los cursos de agua presentes son estacionarios o intermitentes.

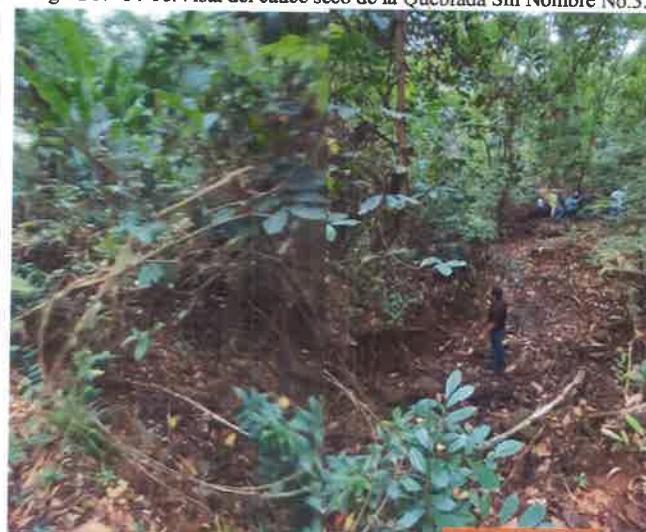
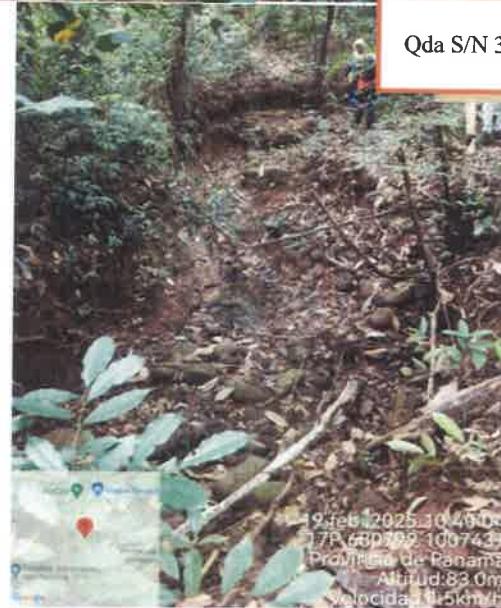
Qda S/N 3

De acuerdo a la inspección visual realizada, se pudo observar un cauce seco, que inicia al Este y hace un recorrido al Sureste denominado Quebrada S/N No. 3. Se evidencio la ausencia de caudal y su cauce estaba conformado con la presencia de cantos rodados y gran cobertura de hojarasca en toda la extensión del alineamiento del cauce, específicamente en las coordenadas UTM

La anchura promedio del cauce oscilaba aproximadamente entre los 3 y 5 metros. Esta evidenciaba efectos recurrentes de erosión, dando lugar a alturas máximas en las orillas del cauce aproximadamente > 1 metro (Ver Figura tal), y cantos rodados con diámetros variables entre 10 y 15 cm (Ver Figura tal), lo que se le puede atribuir al paso de un caudal prominente, y a la vez rodeado de una vegetación densa. Este comportamiento se presentaba a lo largo de todo el alineamiento de la Quebrada.

Figura N° 14-16.Vista del cauce seco de la Quebrada Sin Nombre No.3.

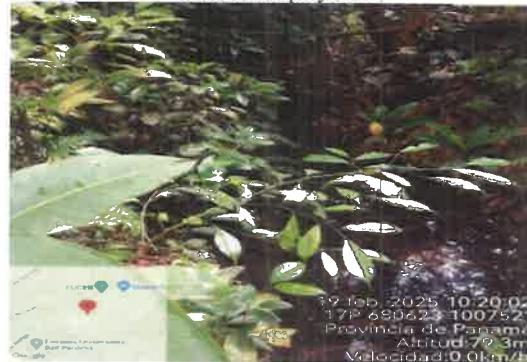
Se Observó un tramo de drenaje de agua superficial dentro del polígono del proyecto sus aguas discurren en dirección al sureste coordenadas UTM (680623 E; 1007521 N) (Ver Figura N°17)

Figura N° 17.Vista de un tramo de drenaje de agua superficial dentro de los terrenos del proyecto.

4. Es importante indicar que se observó dentro del polígono del proyecto a una distancia de la Quebrada No. 1, discurre un tramo de un cuerpo de agua superficial, la anchura promedio del cauce oscilaba aproximadamente de 4 metros de ancho, sus aguas fluyen en dirección al sureste, además, se observó en varios puntos del recorrido del área de interés drenajes de escorrentía de agua.
5. El sistema de hidrogeológico del polígono de estudio corresponde a familias de acuíferos intergranulares compuesto por areniscas y limolitas de extensión variable, posiblemente interconectados con acuíferos fracturados que dan aportes significativos al sistema. Su afloramiento está condicionado por el corte del relieve y el nivel freático. El punto N.º 1 corresponde a un sistema de flujo constante favorecido por las características litológicas y topográficas.
