En seguimiento, al **MEMORANDO-DEEIA-0146-1103-2025**, donde se hace entrega el Estudio de Impacto Ambiental Categoría II, del proyecto **“REHABILITACIÓN ASFALTANDO CALLES DE TONOSÍ (8 PASOS - IGLESIA DE BUENOS AIRES Y PUNTOS CRÍTICOS: QUEBRADA GUAYABO (200 M) Y QUEBRADA LA GUILLERMINA (200 M)”,** promovido por el **MINISTERIO DE OBRAS PÚBLICAS**, remitimos el informe técnico de evaluación **DRLS-SEIA-014-2025.**

MINISTERIO DE AMBIENTE
DIRECCIÓN REGIONAL DE LOS SANTOS
SECCIÓN DE EVALUACIÓN DE IMPACTO AMBIENTAL
INFORME TÉCNICO DE EVALUACIÓN No. DRLS-SEIA-014-2025

V. DESARROLLO DE LA INSPECCIÓN

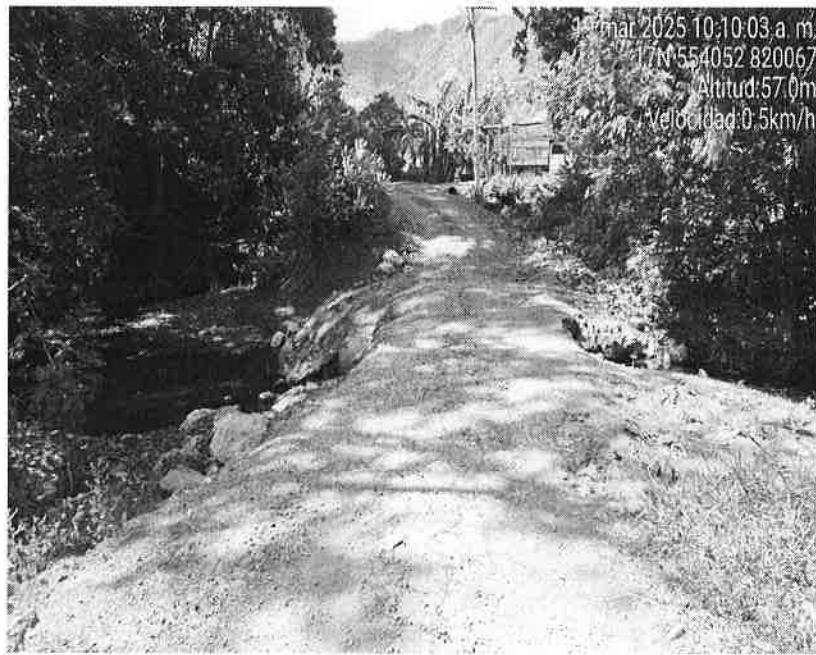
554052 E - 820067 N

- En el área de la Quebrada Guayabo, se evidencia una estructura tipo vado en malas condiciones la cual se indica que será removida para su rehabilitación.

Foto N°2. Se puede evidenciar el punto crítico de las quebradas
El Guayabo

1. En la página 17 del EsIA en el punto **4.0 DESCRIPCIÓN DEL PROYECTO OBRA O ACTIVIDAD**, en la descripción de actividades en el acápite **b. Punto Crítico Quebrada Guayabo (200m)** se indica que: "...Consiste en la rehabilitación de tramo acceso a Quebrada El Guayabo de una longitud de 0k+200, la cual cuenta con una servidumbre de 30.00 m. Este tramo tiene un ancho de rodadura de 3.00 m, por lo que se plantea realizar un ancho a la misma para que quede a 4.00 m. Su rodadura es de Revestido (Material Selecto), por lo que la rehabilitación consiste en adecuar la rodadura existente a una de Doble tratamiento Asfáltico...". Sin embargo, no se indica que actividades se realizaran con el vado existente por lo que solicitamos lo siguiente:

- a. Aclarar si la rehabilitación del **Punto Crítico Quebrada Guayabo (200m)**, conlleva la demolición y construcción del vado existente.
2. En la página 17 del EsIA en el punto **4.0 DESCRIPCIÓN DEL PROYECTO OBRA O ACTIVIDAD**, en la descripción de actividades en el acápite **c. Punto Crítico Quebrada La Guillermmina (200m)** se indica que: "...Consiste en la rehabilitación de tramo acceso a Quebrada El Guayabo de una longitud de 0k+200, la cual cuenta con una servidumbre de 30.00 m. Este tramo tiene un ancho de rodadura de 3.00 m, por lo que se plantea realizar un ancho a la misma para que quede a 4.00 m. Su rodadura es de Revestido (Material Selecto), por lo que la rehabilitación consiste en adecuar la rodadura existente a una de Doble tratamiento Asfáltico...". Sin embargo, no se evidencia cruce de quebrada en esta zona:

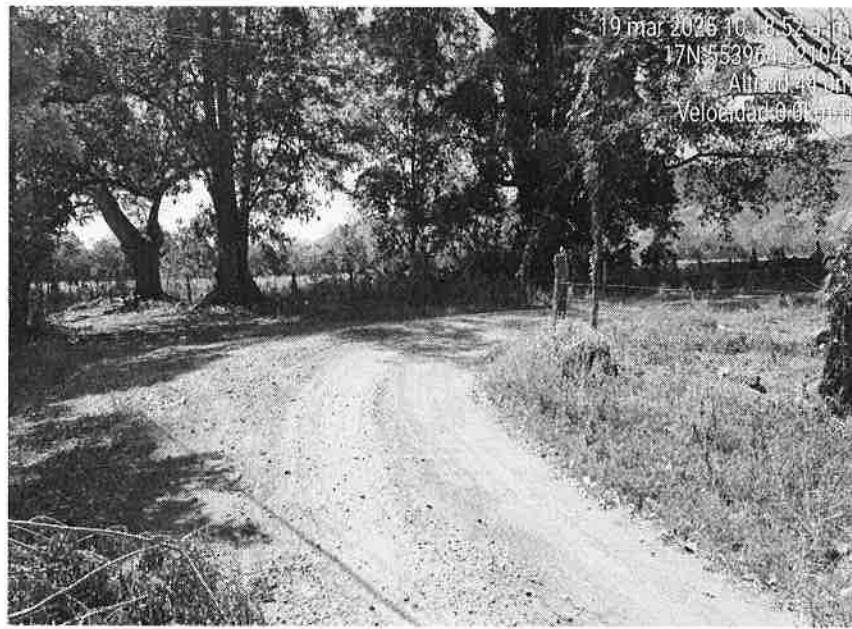
553964 E - 821042 N

- La Quebrada La Guillermina, se identifica dentro del EsIA como punto crítico, sin embargo, al momento de la inspección en el área visitada establecida en las coordenadas, allí no se evidencia un cruce de aguas, si una curva en el alineamiento vial la cual está siendo afectada por la escorrentía pluvial y se está socavando.

Foto N°3. Área critica de la quebrada La Guillermina, donde se evidencia una curva de rodadura de tosca, pero no hay paso de quebrada.

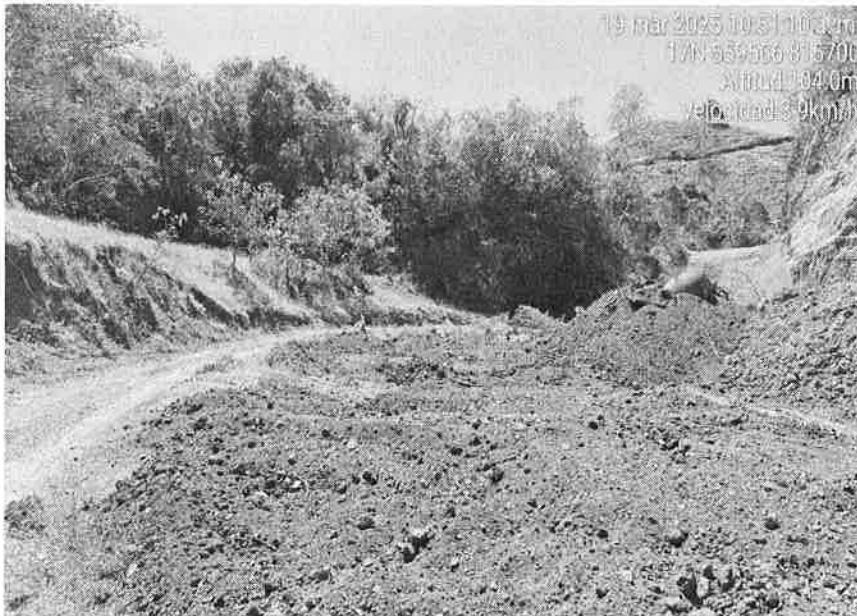
559566 E - 815700 N

Foto N°4. Área donde se pretende colocar el botadero

3. En la página 31 del EsIA en el punto **4.2.1. Coordenadas UTM del polígono de la actividad, obra o proyecto y sus componentes. Estos datos deben ser presentados según lo exigido por el Ministerio de Ambiente.**, se presenta el conjunto de coordenadas del botadero. Sin embargo, al momento de inspección y verificar las coordenadas el polígono del botadero en su punto 1 (559585.516 E; 815705.662 N), punto 2 (559576.935 E; 815696.391 N) y punto 7 (559558.679 E; 815694.775 N), se encuentran dentro del polígono aprobado para el EsIA Cat. I denominado **EXTRACCIÓN DE MINERAL NO METÁLICO (TOSCA) E INSTALACIÓN TEMPORAL DE DOSIFICADORA DE CONCRETO MÓVIL PARA OBRA PÚBLICA**. Por lo antes expuesto solicitamos:

- a. Aclarar la ubicación del botadero debido que las coordenadas traslanan con un polígono que mantiene EsIA aprobado y presentar nuevamente el conjunto de coordenadas de ubicación (WGS84 UTM), del sitio del botadero.
