DRDA- 278-2025

INFORME TÉCNICO DE INSPECCIÓN No. 238-2025.

Nombre del Es.I.A: “Diseño, suministro, transporte, entrega e instalación de materiales y equipos, e interconexión para los proyectos de extensión de línea que incluyen: Líneas de distribución eléctrica, luminarias públicas, transformadores, acometidas eléctricas, tapias e instalaciones eléctricas internas para viviendas de bajos recursos en comunidades en las provincias de Darién y Panamá. Denominadas lote 3. Específicamente para la comunidad Quebrada Limón Abajo”

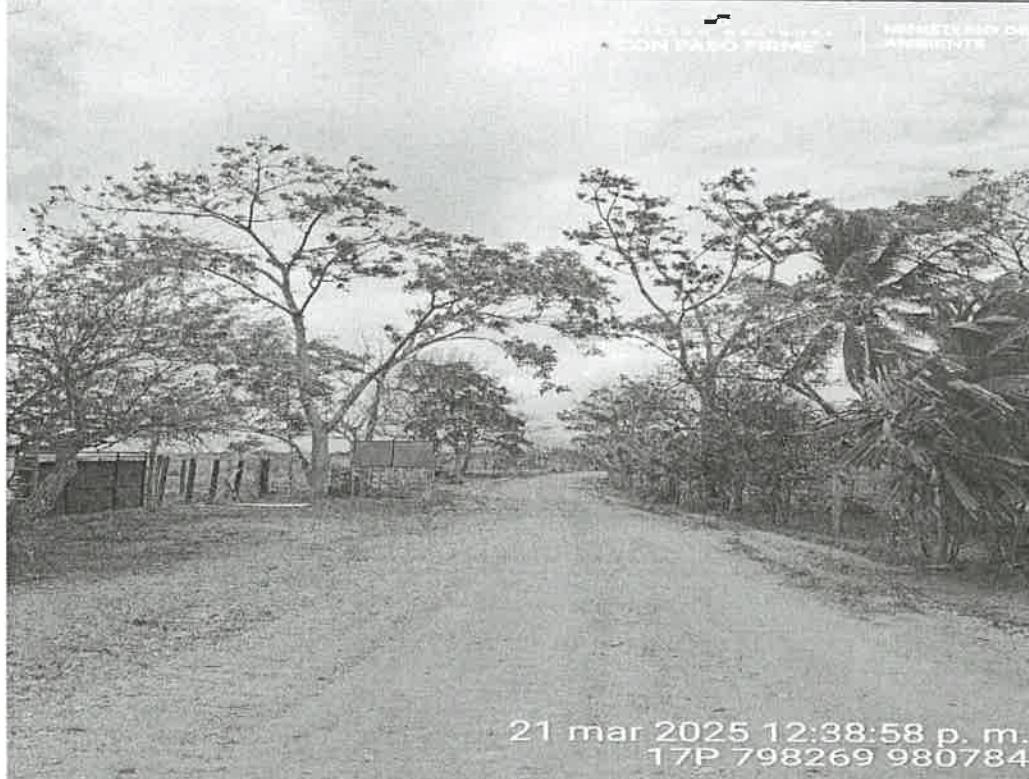
<p>21 mar 2025 12:38:58 p. m. 17P 798269 980784 #Inspección Línea de Transmisión Eléctrica</p> <p>Ilustración No. 1. Vista donde iniciará el proyecto. Fuente Inspección realizada el 21-03-2025.</p>

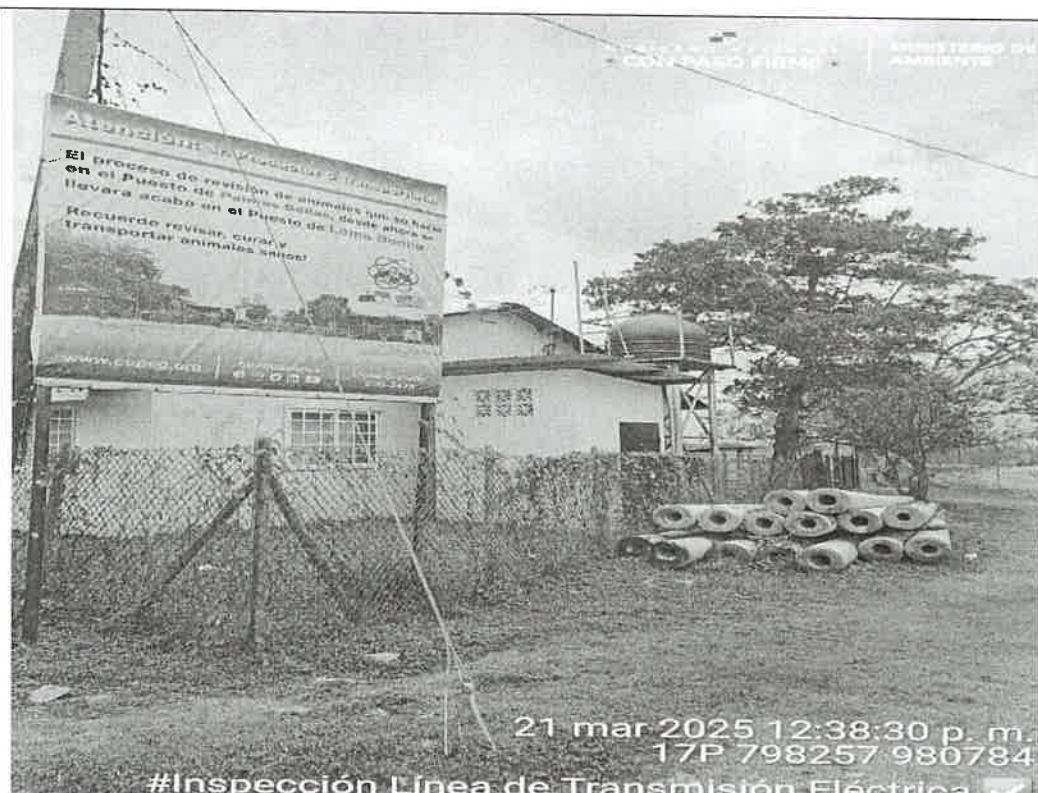
- ✓ Se observó durante la inspección los postes en sitio y la instalación de 3 acometidas eléctricas.
- ✓ Una vez terminadas las actividades de construcción, se procederá con la limpieza y la recolección y disposición adecuada de todo material de desecho y basura generados durante esta etapa. Los desechos provenientes de estas actividades serán segregados según su tipo, para su disposición final.

Ilustración No.2. Se observan los postes del tendido eléctrico ya ubicados en el área.
Fuente Inspección realizada el 21/03/2025

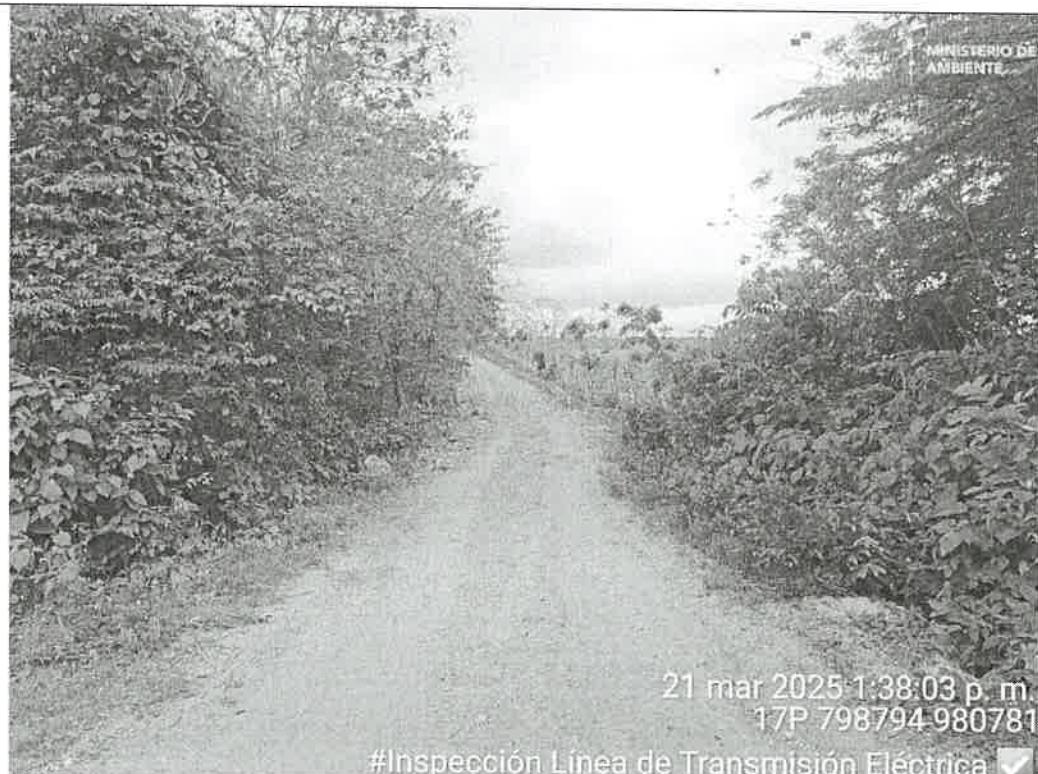
- ✓ En necesario recalcar que dentro del documento de EsIA señalan que no se afectará ningún cuerpo de agua superficial, ya que no existen ríos ni quebradas dentro del terreno donde se desarrollará el proyecto ni cerca del mismo, dato que muestra incongruencia ya que durante el recorrido de la inspección dentro de los 5 kilómetros el proyecto pasa por 2 fuentes de agua, las cuales no deben ser afectadas ni intervenidas en su zona de protección dentro de los 10 metros en ambos lados de la fuente, no se debe afectar su bosque de galería.

Ilustración No.3. Se observa cuerpo de agua durante el recorrido de los 5km donde se desarrollará el proyecto, vegetación de zona de protección de fuente hídrica que no debe ser impactada.

- ✓ Se debe cumplir con el Memorando de compensar 10 árboles por cada uno talado y dicha actividad se recomienda realizar en los cuerpos de agua que en estos momentos se mantienen secos, y así revegetar y enriquecer con la reforestación de estas fuentes que son el vital líquido para la vida.

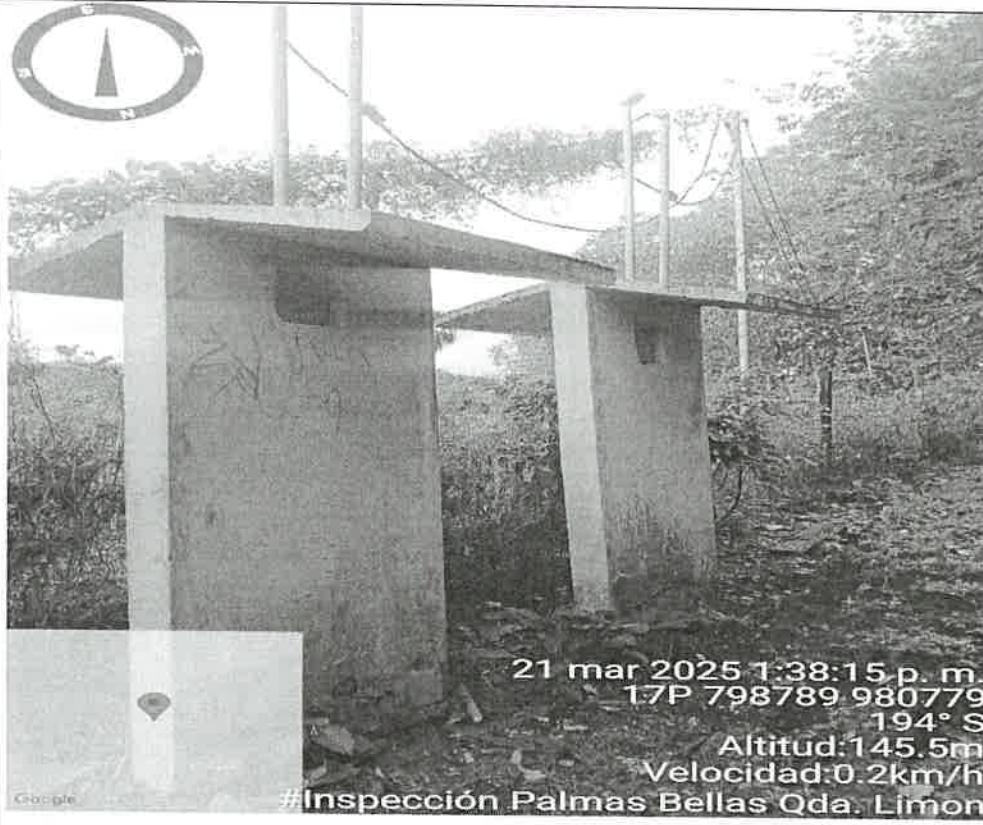
<p>21 mar 2025 1:38:15 p. m. 17P 798789 980779 194° S Altitud: 145.5m Velocidad: 0.2km/h #Inspección Palmas Bellas Qda. Limón</p> <p>Ilustración No.6. Imagen del área donde se observa que ya están construidas e instaladas las acometidas eléctricas. Inspección realizada el 21/03/2025.</p>
E 708784 N 980789

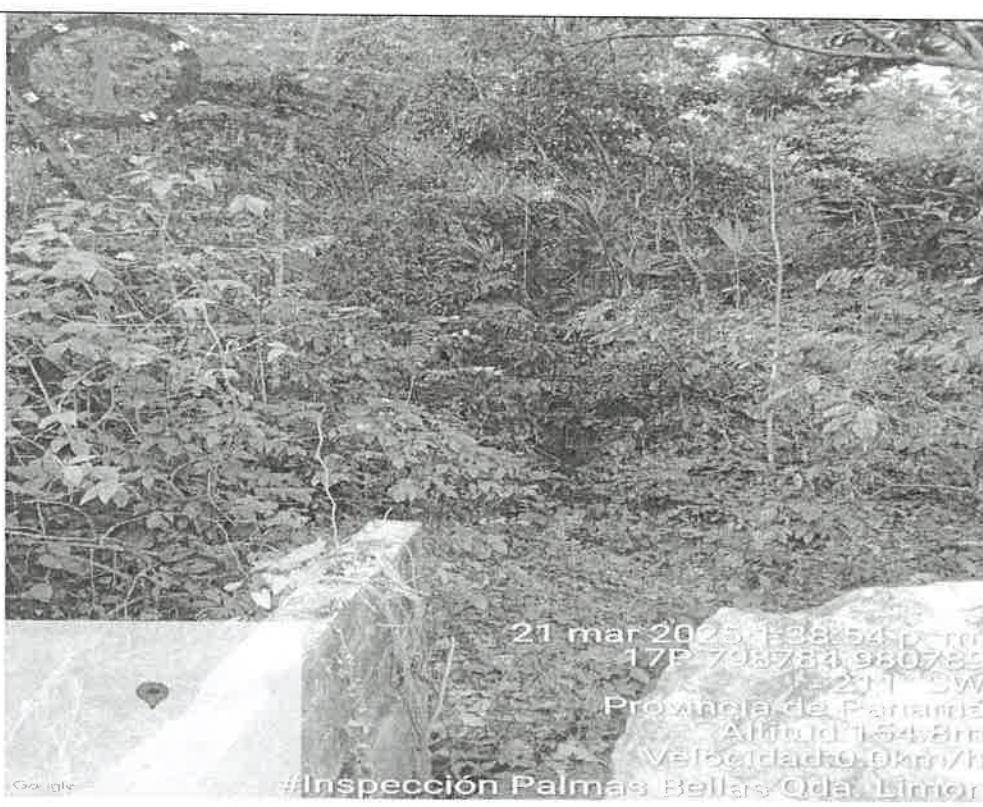
<p>21 mar 2025 1:38:54 p. m. 17P 798784 980789 194° S 21.1° SW Provincia de Panamá Altitud: 145.8m Velocidad: 0km/h #Inspección Palmas Bellas Qda. Limón</p> <p>Ilustración No. 7. Imagen del área donde se evidencia que existe cuerpo de agua dentro del área donde ha desarrollarse el proyecto. Inspección realizada el 21/03/2025.</p>
