INFORME TÉCNICO No. DRPO-SSH-027-2025.

| NOMBRE DEL PROYECTO: | VERDE MAR 2. |
| UBICACIÓN: | Corregimiento de Puerto Caimito, distrito de La Chorrera, provincia de Panamá Oeste. |
| FECHA DE INSPECCIÓN: | 10 de marzo de 2025. |

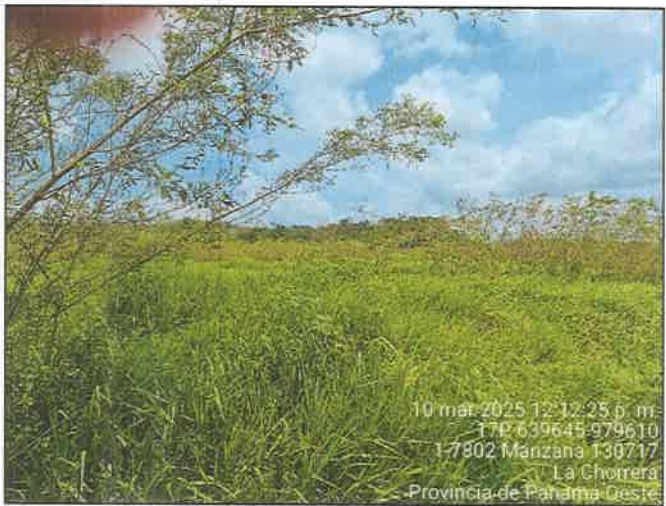
Imagen No. 3.

Imagen No. 1 - 4. Terreno fangoso y corriente de agua de quebrada Sin Nombre. **Fuente:** inspección realizada el día 10 de marzo de 2025.

- Que el área fangosa evidenciada en campo recibe las aguas de dos quebradas Sin Nombre y no tiene salida al mar, por lo tanto, puede pertenecer a una cuenca endorreica, ya que, en

- Remitir el presente escrito a la Sección de Evaluación de Impacto Ambiental del Ministerio de Ambiente, para que dé continuidad al proceso que amerite el caso.
- Es fundamental considerar la existencia de estos cuerpos de agua en la planificación del proyecto, en cumplimiento de los artículos 23 y 24 según Ley N°1 del 3 de febrero de 1994, Ley Forestal., ya que estos forman parte del drenaje natural del terreno.

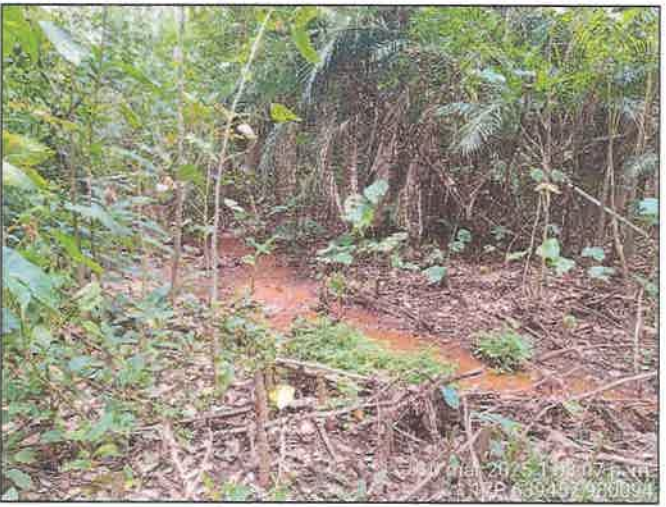
Imagen No. 5.

Imagen No. 5 - 6. Quebrada Sin Nombre. **Fuente:** inspección realizada el día 10 de marzo de 2025.

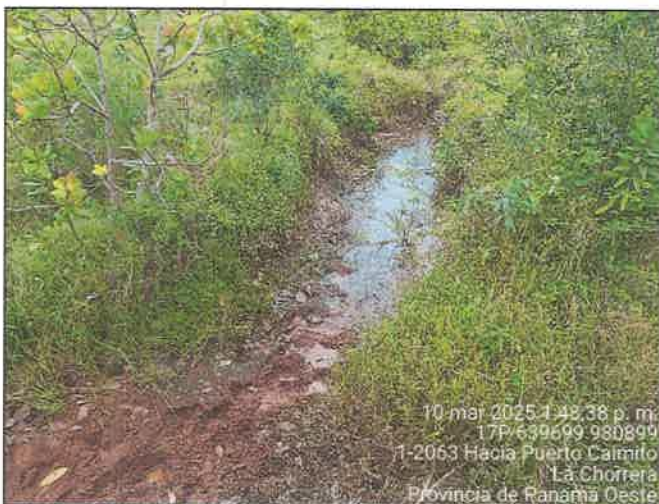
Imagen No. 7. Quebrada Sin nombre de flujo estacional. **Fuente:** inspección realizada el día 10 de marzo de 2025.

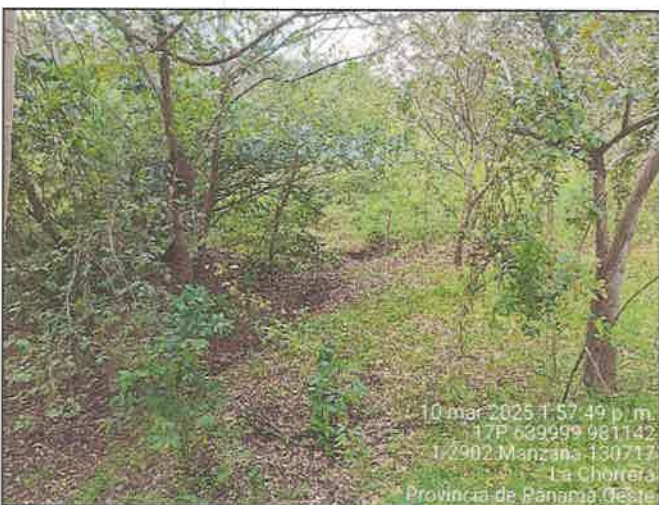
Imagen No. 8. Quebrada Sin nombre de flujo estacional. **Fuente:** inspección realizada el día 10 de marzo de 2025.
