DIRECCIÓN REGIONAL DE PANAMÁ OESTE
SECCIÓN DE EVALUACIÓN DE ESTUDIOS DE IMPACTO AMBIENTAL
INFORME TÉCNICO DE INSPECCIÓN
DRPO-SEIA-IIO-No. 063-2025

Proyecto:	CACAO SOLAR	Categoría:	I
Promotor:	ARGENTUM SOLAR, S.A.		
Representante Legal:	DANIEL HERNÁNDEZ RODRÍGUEZ		
Localización del Proyecto:	VÍA INTERAMERICANA (FRENTE AL RESTAURANTE LA HACIENDA), CORREGIMIENTO DE VILLA ROSARIO, DISTRITO DE CAPIRA, PROVINCIA DE PANAMA OESTE.		
Fecha de inspección:	19 DE FEBRERO DE 2025		
Fecha del Informe:	26 DE FEBRERO DE 2025		
Participantes:	<ul style="list-style-type: none"> - Yohana Castillo – SEIA - Hilario Rodríguez - SEIA - Moisés Bazán – Por el promotor

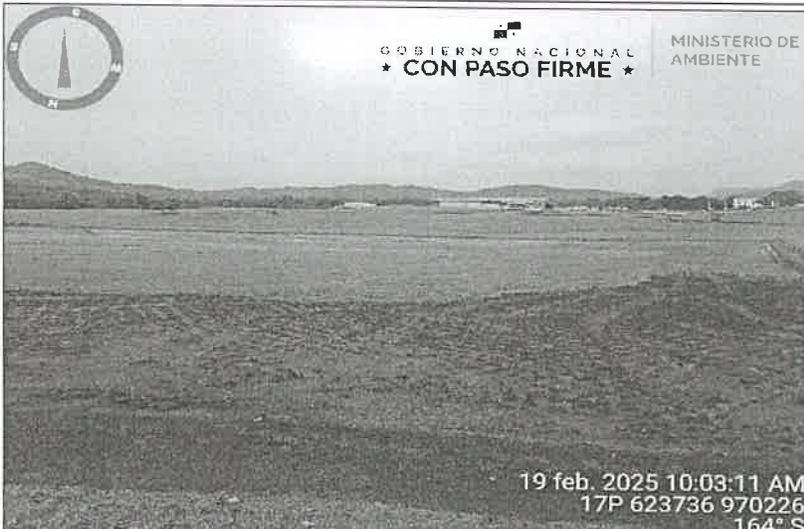
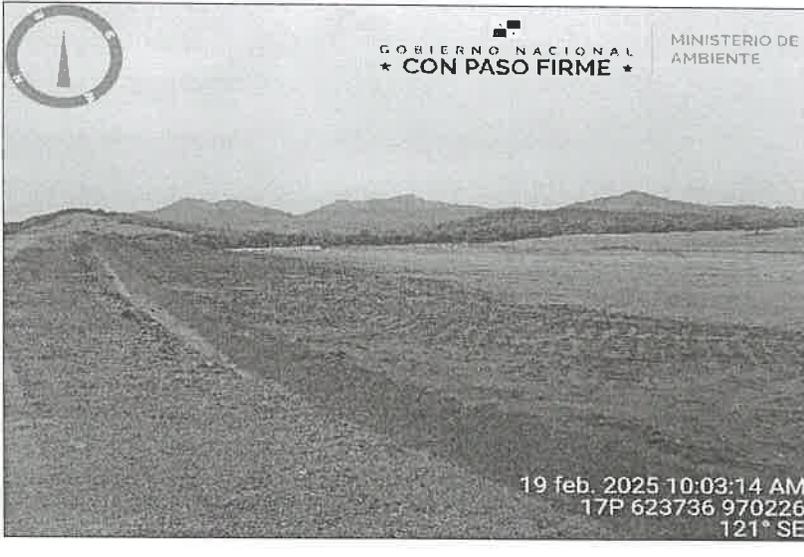
- ♦ **Suelo:** El terreno posee suelos de tipo arcilloso. (Foto 1, 2).
- ♦ **Topografía:** Presenta una topografía completamente plana, debido a labores de relleno y nivelación del terreno. (Foto 1, 2).

Foto 1, 2. Suelo y topografía del terreno donde se propone el proyecto.

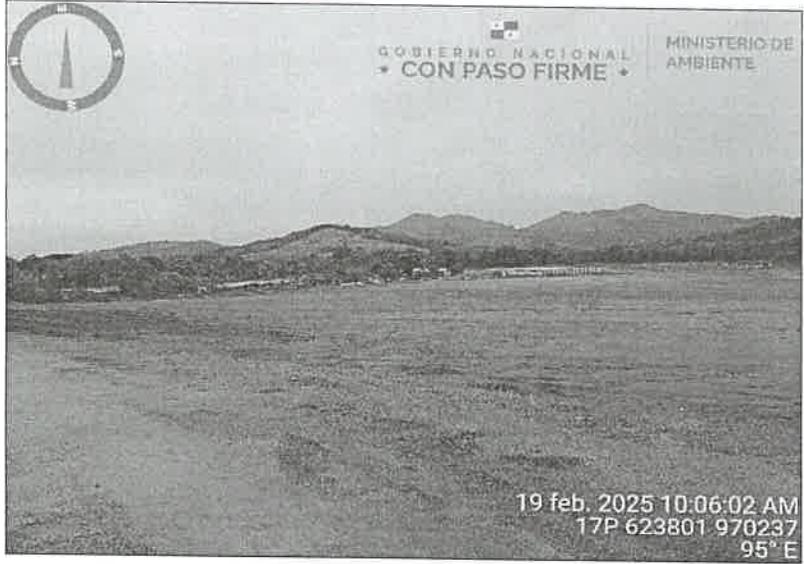
- ♦ **Hidrología:** No se observó dentro del terreno, ni en su colindancia, cuerpo de aguas superficiales.
- ♦ **Flora:** El terreno se encuentra desprovisto de vegetación, ya que ha sido intervenido por actividades de relleno y nivelación. (Foto 3).

<p>Foto 3. Terreno desprovisto de vegetación.</p>
<p>623806 m E 970238 m N</p>

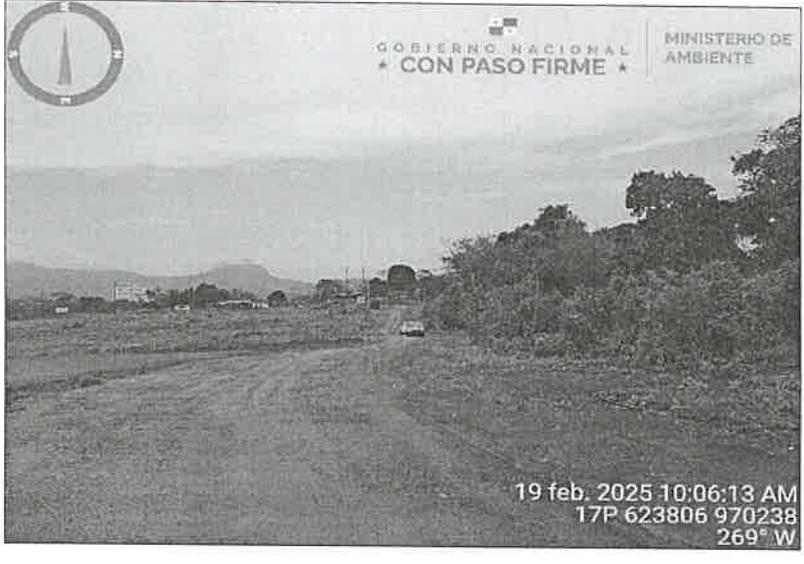
- ♦ **Fauna:** Al momento de la inspección, no se observó fauna silvestre en el sitio, ya que el entorno natural se encuentra alterado.
- ♦ En la parte frontal del terreno, existe un camino interno de tierra, que es utilizado como acceso al polígono del proyecto. Este camino de acceso, también es utilizado por el proyecto Categoría I aprobado, denominado “Brillo Solar”, que se encuentra en su fase de construcción, y es colindante y similar al que actualmente se está evaluado (Cacao Solar). (Foto 4).

<p>Foto 4. Camino de acceso, colindante con el terreno.</p>
<p>623603 m E 970204 m N</p>

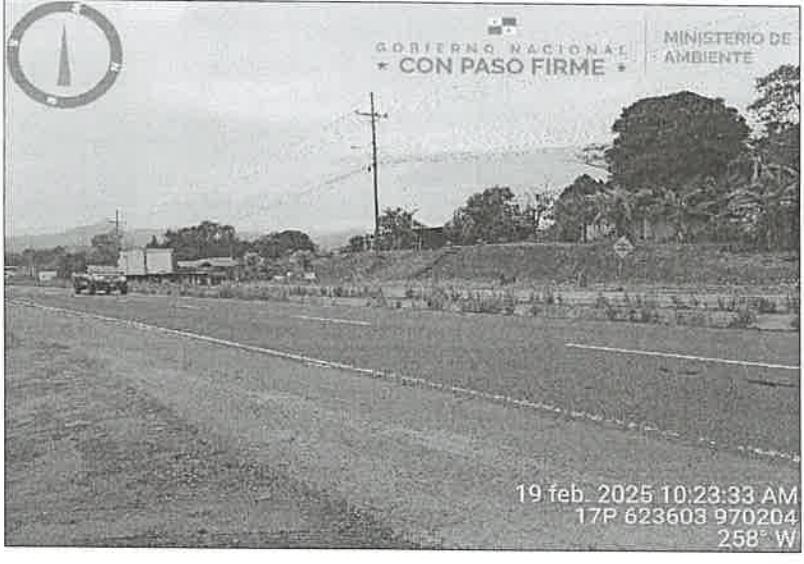
- ♦ En el área existen todos los **servicios básicos**, como agua potable, telefonía, energía eléctrica e internet y transportes públicos (colectivos y selectivos). El proyecto tiene acceso por la vía Interamericana. (Foto 5).

<p>Foto 5. Vía Interamericana, frente al terreno.</p>

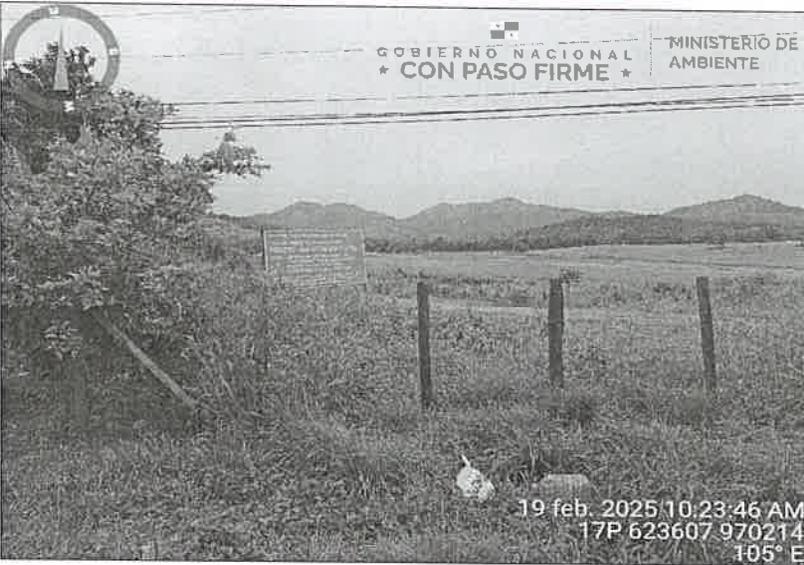
- ♦ Se hace la observación que las labores de relleno y nivelación del terreno, cuenta con la aprobación de un EsIA Categoría I titulado “Relleno de Terreno”. (Foto 6).

<p>Foto 6. Letrero de aprobación del EsIA aprobado categoría I "Relleno de Terreno".</p>
