| INFORMACIÓN DE LA INSPECCIÓN | |
|---|---|
| PROYECTO | ADECUACIÓN DE TERRENO PARA INSTALACIÓN DE PANELES SOLARES BIQUE 3. |

Informe Técnico No. DRPO-SSH-022-2025 de 12 de marzo de 2025.

Proyecto: ADECUACIÓN DE TERRENO PARA INSTALACIÓN DE PANELES SOLARES BIQUE 3.

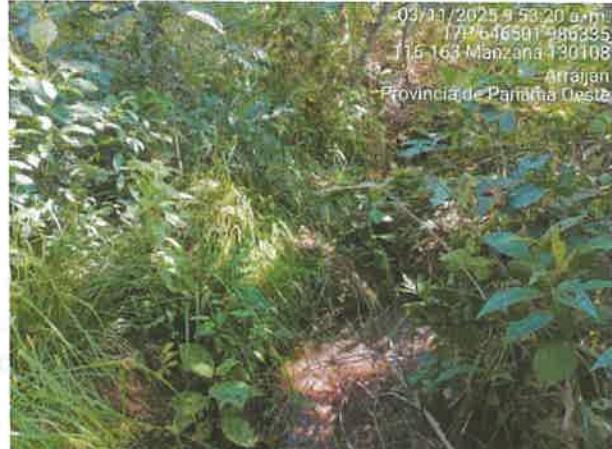
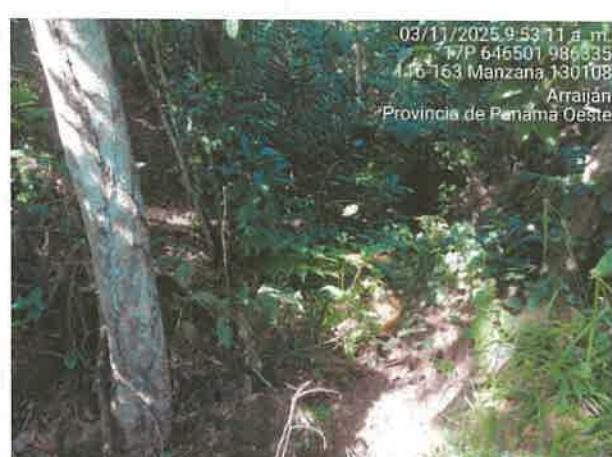
| INFORMACIÓN DE LA INSPECCIÓN | |
|---|---|
| Descripción del Hallazgo: Luego de verificadas las coordenadas UTM WGS-84 en el Sistema Nacional de Información Ambiental (SINIA), se verificó que dentro o colindante a la huella del proyecto, no se evidencia ninguna fuente hídrica natural (ríos, quebradas o lagos), sin embargo, al realizar la inspección de campo, se constató: | Evidencia fotográfica: <p>Imagen No. 1.</p> <p>Imagen No. 2.</p> |
| Cabe destacar que la finca madre, en la cual se ubica el polígono en evaluación (área de influencia indirecta del proyecto), colinda en uno de sus extremos con un cuerpo de agua (Quebrada Sin nombre) y que dentro de la misma se verifica el nacimiento de un cuerpo de agua (Ojo de Agua). Según se plasmó en el documento de EsIA aportado por la sociedad Argentum Solar, S. A. (Punto 5.6 Hidrología, foja 31), la Quebrada Sin Nombre no será intervenida y se dejará un área de protección y para el ojo de agua se consideró un rango de protección de 100 metros en cumplimiento con la Ley 1 de 3 de febrero de 1994" Por La Cual Se Establece La Legislación Forestal En La República D Panamá Y Se Dictan Otras Disposiciones". | Imagen No. 1 y No. 2. Vistas de la Quebrada Sin Nombre de flujo estacional, la cual discurre dentro del polígono. Fuente: Inspección realizada 11 de marzo de 2025. |
