INFORME TÉCNICO DE INSPECCIÓN

DRCC-IIo-049-2025

Proyecto:	“ESTUDIOS, DISEÑOS, CONSTRUCCIÓN Y EQUIPAMIENTO DEL NUEVO CENTRO DE DESARROLLO SOSTENIBLE AMBIENTAL (CEDESAM), UBICADO EN EL ÁREA DE INVESTIGACIÓN DE RÍO HATO, PROVINCIA DE COCLÉ”		
Promotor:	CONSORCIO INGERSA – JGM		
Rep. Legal:	GASTON ENRIQUE REGIS RAMOS		
Categoría	I		
Consultores ambientales:	YAMILETH BEST ISABEL MURILLO	IRC-001-2020 IRC-008-12	
Localización del proyecto:	PROVINCIA DE COCLÉ, CORREGIMIENTO DE RÍO FARALLÓN	DISTRITO DE ANTÓN, HATO, COMUNIDAD DE	
Fecha de inspección:	01 de abril de 2025		
Fecha de informe:	01 de abril de 2025		
Participantes:	<ul style="list-style-type: none">• Gaston Enrique Regis Ramos – Representante legal del consorcio• Yamileth Best- Consultora ambiental• Kemberly Freeman - Personal de apoyo consultores ambientales• María Elena González - Personal de apoyo consultores ambientales• Melissa Torrero – Jefa de la Agencia de Antón - MiAMBIENTE, Regional de Coclé• Kiriam González – Sección de Evaluación de Impacto Ambiental- MiAMBIENTE, Regional de Coclé• Joaquín López- Sección de Forestal- MiAMBIENTE, Regional de Coclé

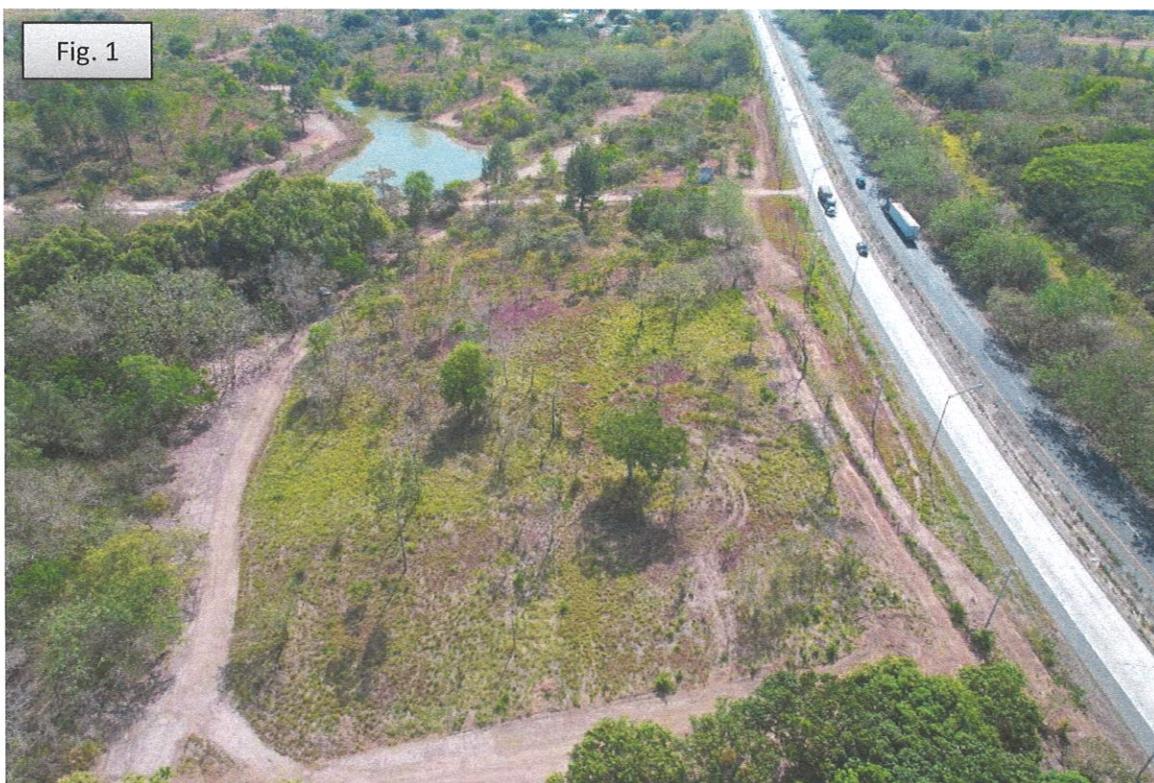
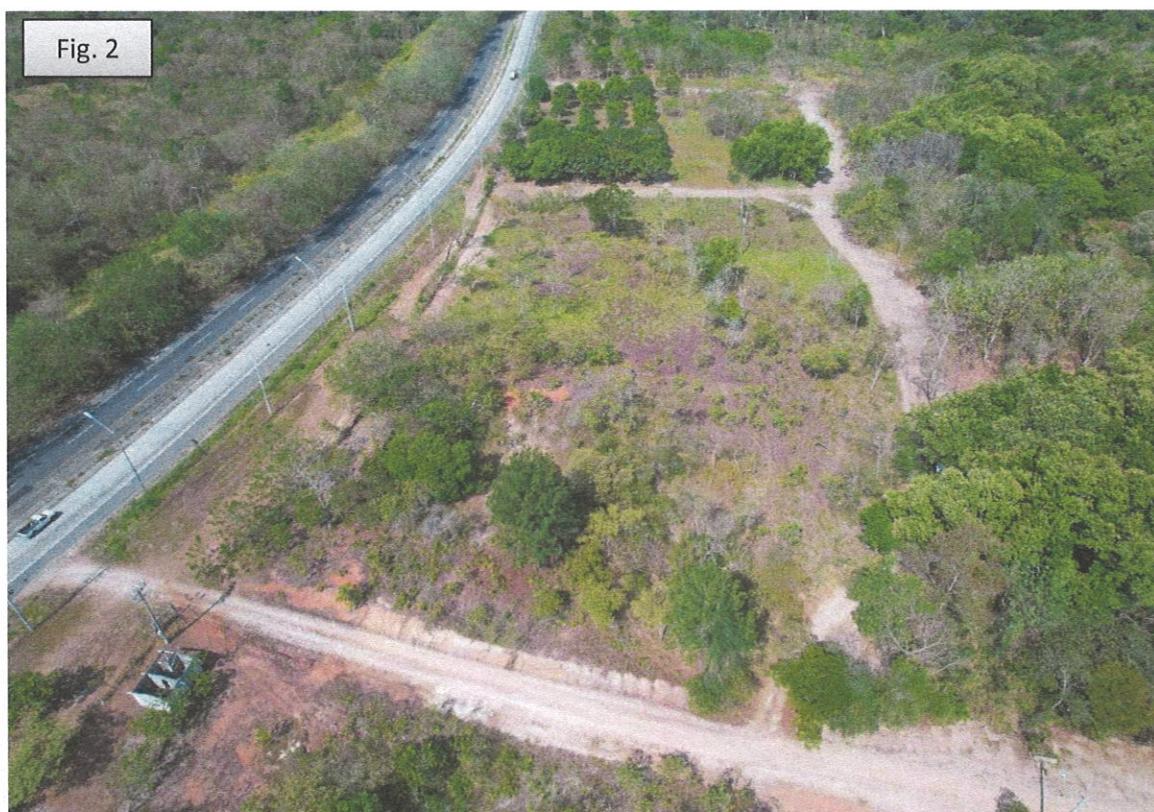
Observación 1: Para ingresar al área del proyecto, existe un camino de tierra. Se observó que en todo el perímetro del polígono del proyecto existe un camino interno de lo cual nos explicaron recientemente realizaron ronda cortafuego con maquinaria, para la prevención de incendios forestales. También se visualizó parte de una infraestructura deteriorada.

Observación 2: Durante la inspección se observó que el área propuesta para el desarrollo del proyecto tiene una topografía irregular, las cotas más altas se visualizan en la parte frontal del terreno, colindante a la vía interamericana, y con pendientes hacia la parte posterior del polígono del proyecto. Se consultó si para los trabajos de nivelación y relleno requerirán material de relleno de fuentes externas, de lo cual indicaron que no es necesario.

Observación 3: En referencia a la vegetación existente está compuesta en su mayoría por herbazales en conjunto con algunos árboles dispersos y en menor porcentaje se observó vegetación tipo rastrojo.

Fig. 1 y 2: Se muestra imágenes tomadas con el Dron (DJI AIR 2 S), donde se observa el polígono del proyecto, el perímetro está demarcado por un camino de tierra. La topografía del terreno es irregular y la vegetación existente en su mayoría es tipo gramínea y algunos árboles dispersos.
