INFORME TÉCNICO No. DRPO-SSH-169-2022.

NOMBRE DEL PROYECTO:	PATIO DE OBRAS MARGEN IZQUIERDO.
PROMOTOR:	PUENTES Y CALZADAS INFRAESTRUCTURAS, S. L. U. SUCURSAL PANAMÁ.
UBICACIÓN:	Corregimiento de Guadalupe, distrito de La Chorrera, provincia de Panamá Oeste.
FECHA DE INSPECCIÓN:	03 de octubre de 2022.
FECHA DE ELABORACIÓN DEL INFORME:	03 de octubre de 2022.
PARTICIPANTES EN LA INSPECCIÓN:	<ul style="list-style-type: none">Mgtr. Miguel A. Ríos D.: Jefe de la Sección de Seguridad Hídrica (MiAMBIENTE – Panamá Oeste).Mgtr. Hilario Rodriguez: Técnico de la Sección de Evaluación de Impacto Ambiental (MiAMBIENTE – Panamá Oeste).Mgtr. Leidis Reyes: Técnica de la Sección de Evaluación de Impacto Ambiental (MiAMBIENTE – Panamá Oeste).Mgtr. Lady Palacios: Técnica de la Sección Forestal (MiAMBIENTE – Panamá Oeste).Lcdo. Geraldo Aizprúa: Técnico de la Sección de Áreas Protegidas y Biodiversidad (MiAMBIENTE – Panamá Oeste).Ing. Olga Batista: Por la consultora.

SECCIÓN DE EVALUACIÓN DE ESTUDIO DE IMPACTO AMBIENTAL
INFORME TÉCNICO DE INSPECCIÓN DE CAMPO DE EsIA, CATEGORÍA I

DRPO – SEIA – IIO – 261 – 2022.

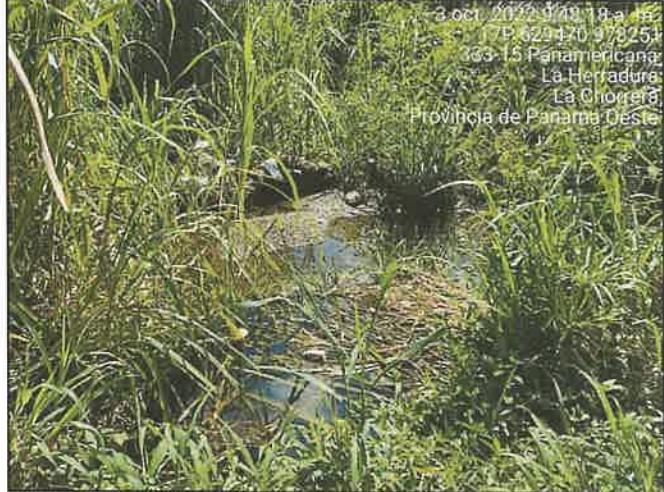
PROYECTO PATIO DE OBRAS MARGEN IZQUIERDO.								
Hallazgo N° 1 De OBSERVACIÓN	Fecha:	03 de octubre de 2022.						
Descripción del Hallazgo:		Evidencia fotográfica:						
<p>Luego de un recorrido por el área de influencia del proyecto y verificada las coordenadas UTM WGS-84 en el Sistema Nacional de Información Ambiental (SINIA), se constató que el polígono en evaluación es colindante en la zona Norte con una (01) fuente hídrica denominada:</p>

<table border="1"> <thead> <tr> <th>#</th> <th>Fuente Hídrica</th> <th>Coordenadas UTM</th> </tr> </thead> <tbody> <tr> <td>1</td> <td>Río Perequetcito</td> <td>629470 E 978251 N</td> </tr> </tbody> </table> <p>Al momento de la inspección la fuente hídrica se mantiene obstruida por la vegetación existente (Paja Canalera), mostró un ancho de cuatro (4) metros aproximadamente y coloración clara.</p>		#	Fuente Hídrica	Coordenadas UTM	1	Río Perequetcito	629470 E 978251 N	<p>Imagen N°1. Río Perequetcito, colindante al polígono del proyecto. <i>Fuente: inspección realizada el 03 de octubre de 2022.</i></p>
#	Fuente Hídrica	Coordenadas UTM						
1	Río Perequetcito	629470 E 978251 N

- Que se deberá establecer la respectiva área de protección del río Perequetecito, para dar cumplimiento a lo establecido en la Ley 1 de 3 de febrero de 1994 y contribuir con el enriquecimiento de la vegetación existente en la zona contigua al cauce, con la finalidad de protección y conservación del cauce natural.

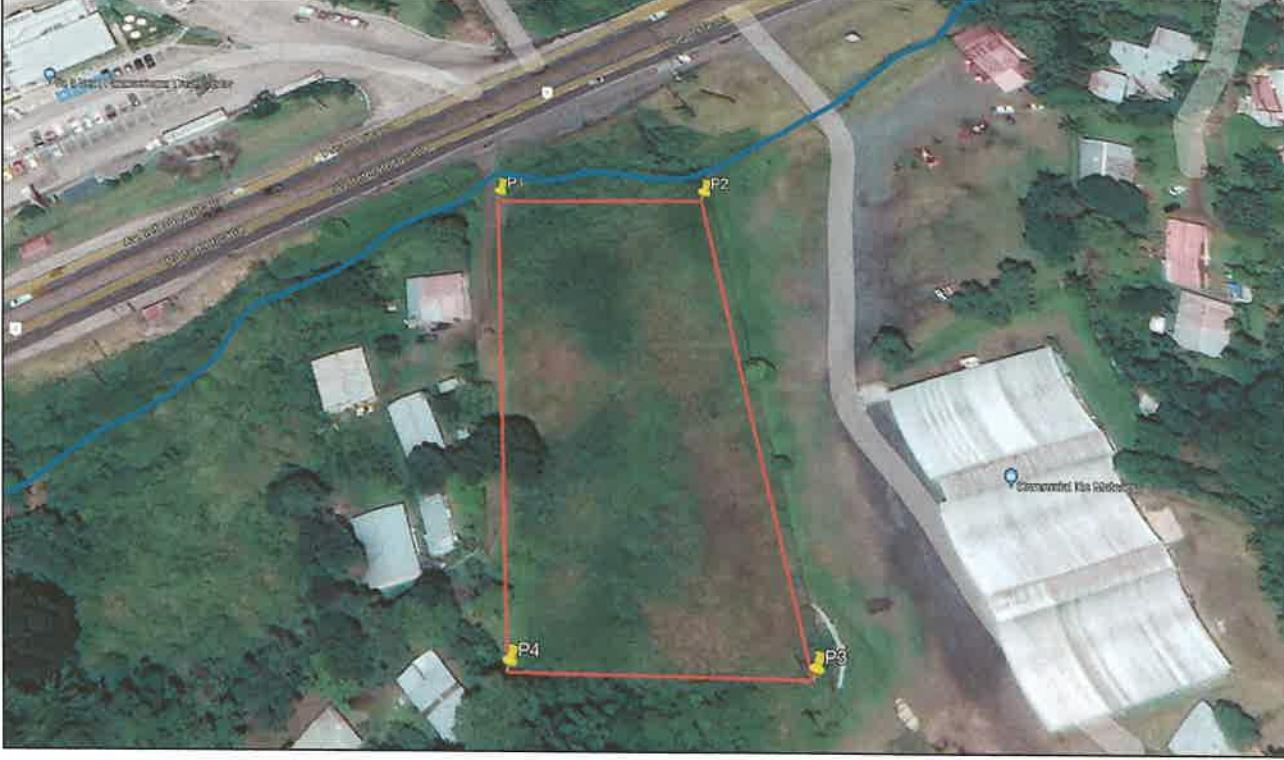
<p>Imagen N°2. Imagen satelital de Google Earth, donde se muestra la fuente hídrica colindante al polígono del proyecto.</p>

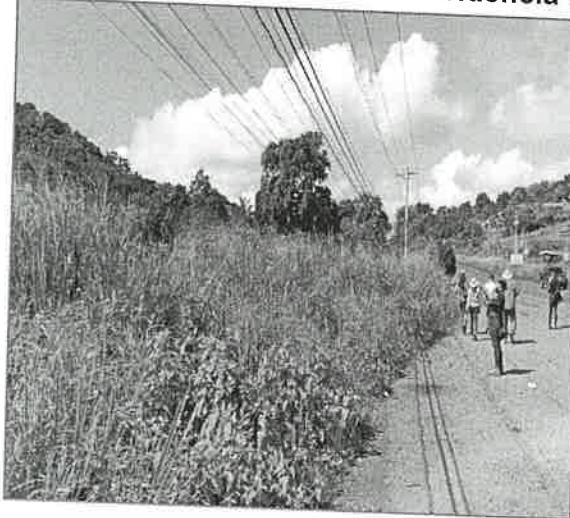
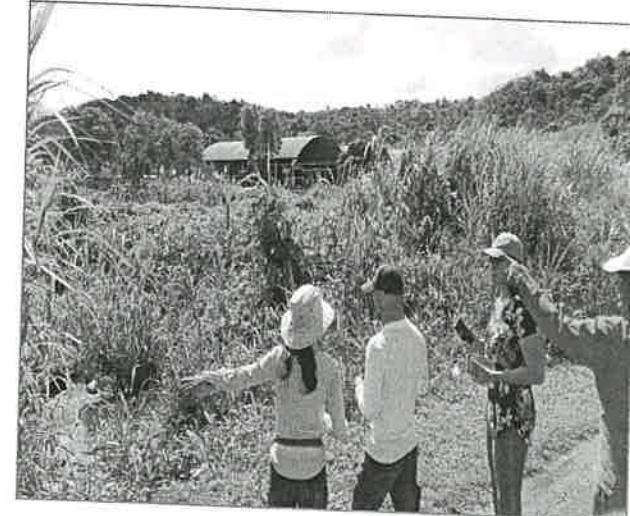
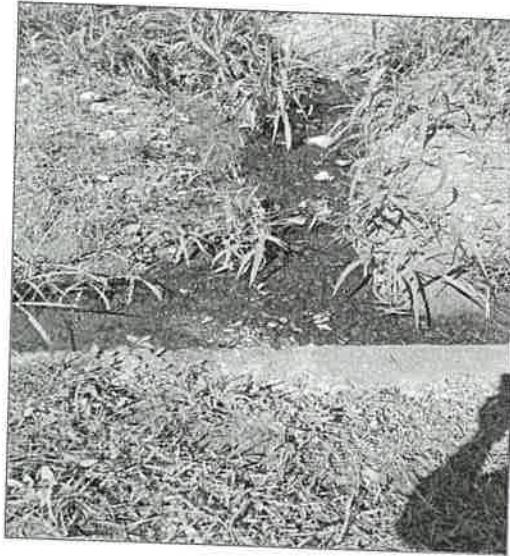
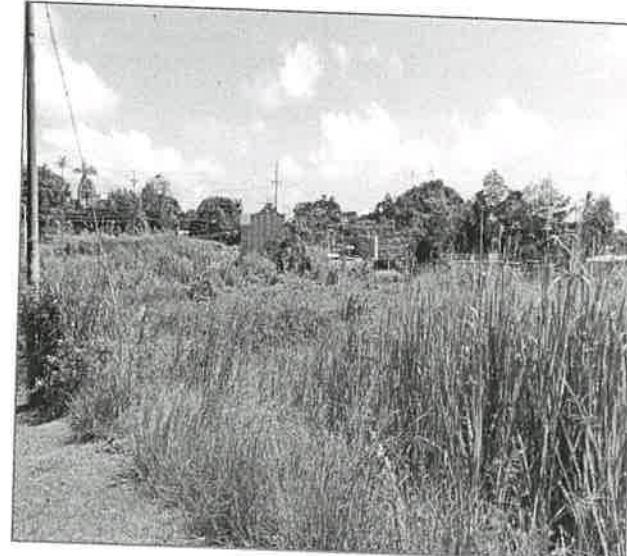
Evidencia fotográfica del sitio

El terreno a ser impactado no presenta los factores bióticos y abióticos necesarios para el resguardo y presencia de vida silvestre en riesgo dentro del área de influencia directa.

Calle Panamericana, Ave. De Las Américas, Frente al MOP, arriba de Agro centro, Tel: 500 08 55 ext. 6427
En el sitio de influencia directa se observa una pequeña quebrada.

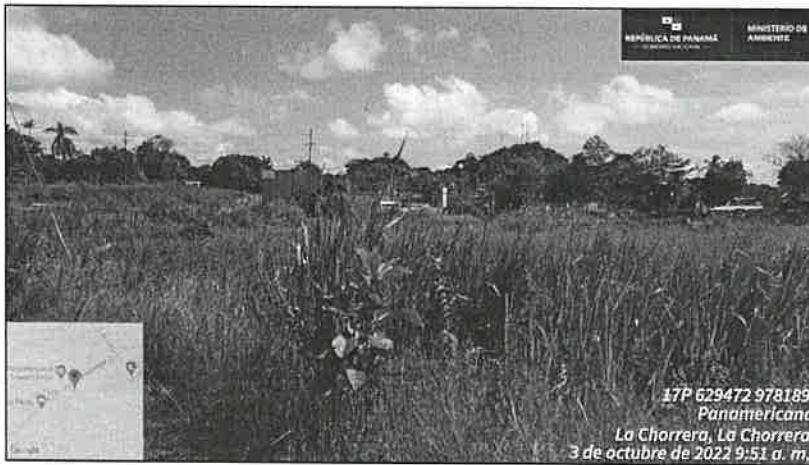
Imagen 1, muestra la vegetación en el área donde se desarrollará el proyecto. **Fuente:** Inspección realizada el día 03 de octubre de 2022.

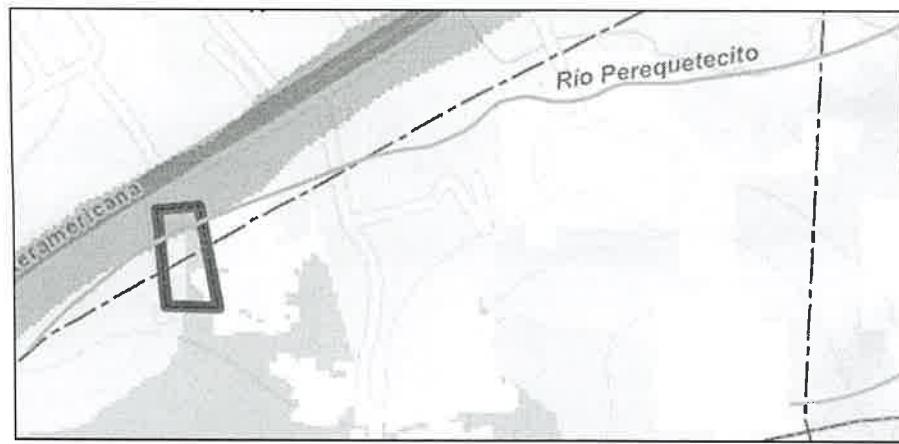
Imagen 2, muestra que colindante al polígono del proyecto hay fuente hídrica denominada Río Perequetecito. **Fuente:** Dirección de Información Ambiental – Ministerio de Ambiente.

1. El EsIA, en el punto **6.6. Hidrología** indica que “*no existen cuerpos de agua superficial dentro del área del proyecto, y ni colindancias con cuerpo de agua*”, no obstante, en campo se pudo observar la presencia de un cuerpo agua colindante al polígono del proyecto, que según el Informe Técnico de la Sección de Seguridad Hídrica el mismo corresponde al Río Perequetecito. Por lo tanto se solicita lo siguiente:
 - Aclarar este punto, puesto que el EsIA no menciona la existencia de fuente hídrica en la colindancia.
 - Desarrollar el punto **6.6.1. Calidad de Aguas superficiales**.
 - Qué medidas de mitigación implementarán para no afectar esta fuente hídrica.

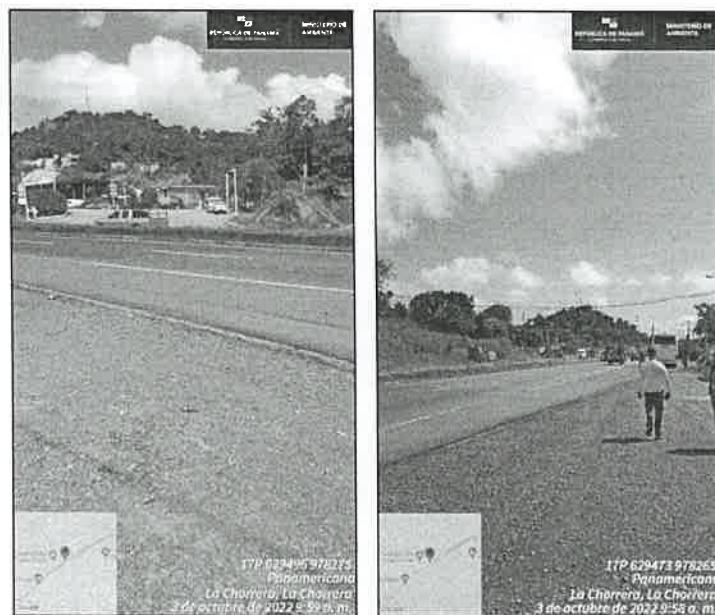
Imagen 3 y 4, muestra algunos de los servicios públicos que hay en el área. **Fuente:** Inspección realizada el día 03 de octubre de 2022.
