**MINISTERIO DE AMBIENTE**  
**DIRECCIÓN REGIONAL DE PANAMÁ OESTE**  
**SECCIÓN FORESTAL**  
**INFORME TÉCNICO-189-2022**  
 Informe Técnico de Inspección de EsIA

<b>MOTIVO DE LA INSPECCIÓN:</b>	Inspección de campo de Estudio de Impacto Ambiental
<b>PROYECTO:</b>	Mejoras para Camino de Acceso LT 230 KV 3b/4b Torre 122 A 129, Los Calderones, Panamá Oeste, Zona 1.
<b>PROMOTOR:</b>	Empresa de Transmisión Eléctrica (ETESA, S.A).
<b>FECHA DE INSPECCIÓN:</b>	13 de octubre de 2022
<b>FECHA DE ELABORACIÓN DEL INFORME:</b>	17 de octubre de 2022
<b>PARTICIPANTES:</b>	<p>Por el Ministerio de Ambiente:</p> <ul style="list-style-type: none"> <li>✓ Lilibeth Barba – Dirección Forestal.</li> <li>✓ Geraldo Aizprúa-Sección de Áreas Protegidas y Biodiversidad</li> <li>✓ Hilario Rodríguez- Sección Evaluación de Impacto Ambiental.</li> </ul> <p>Por la Promotora:</p> <ul style="list-style-type: none"> <li>✓ Ruby Salcedo (Promotor)</li> <li>✓ Ana María Ochy (Promotor)</li> </ul>

**INFORME TÉCNICO No. DRPO-SSH-179-2022.**

**MINISTERIO DE AMBIENTE  
DIRECCIÓN REGIONAL DE PANAMÁ OESTE  
SECCIÓN DE EVALUACIÓN DE IMPACTO AMBIENTAL  
INFORME TÉCNICO DE INSPECCIÓN DE CAMPO  
DRPO - SEIA - IIO - 279 - 2022**

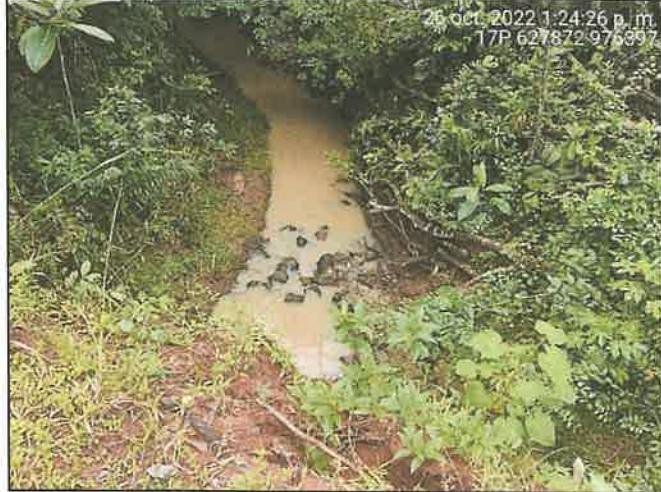
#	Fuente Hídrica	Coordenadas UTM									
1	Quebrada Sin Nombre	627872 E 976397 N									
2	Quebrada Guayabo	628083 E 976063 N									
<p>Se evidenciaron tres (3) cruces con puentes existentes sobre las fuentes hídricas, de los cuales dos (2) corresponden a la quebrada Sin Nombre y uno (1) a la quebrada El Guayabo.</p> <p>Al momento de la inspección, las fuentes hídricas mantienen su bosque de galería, flujo constante y coloración oscura, producto de las constantes precipitaciones.</p>		<p><b>Imagen Nº1.</b> Quebrada Sin Nombre, cruce 1. <i>Fuente: inspección realizada el 26 de octubre de 2022.</i></p>

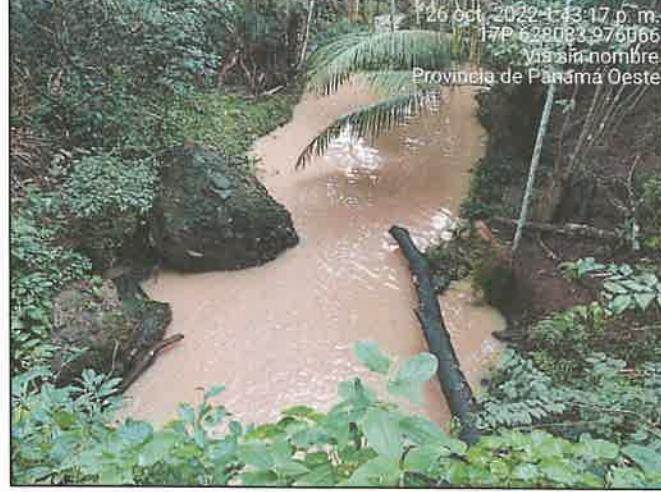
<p><b>Imagen Nº2.</b> Quebrada Guayabo, cruce 2. <i>Fuente: inspección realizada el 26 de octubre de 2022.</i></p>

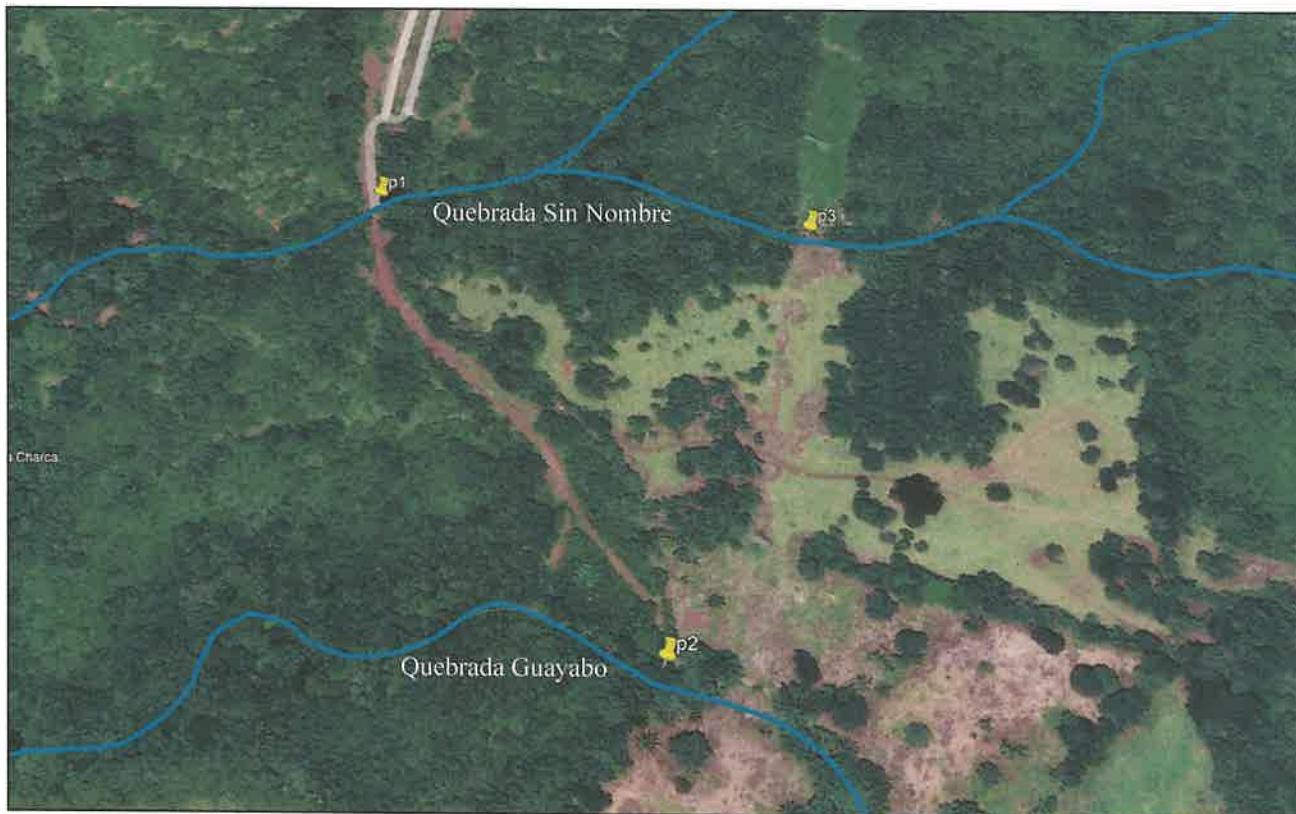
**Imagen N°3.** Imagen satelital de Google Earth, donde se muestra las fuentes hídricas que atraviesan el proyecto.

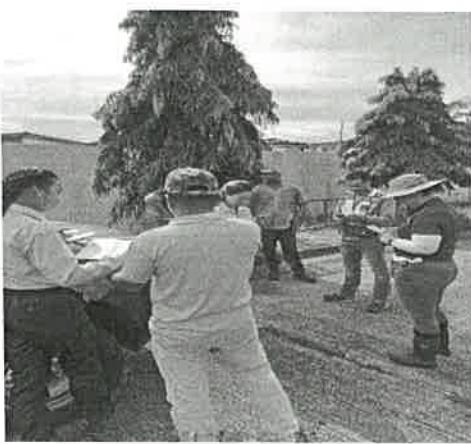
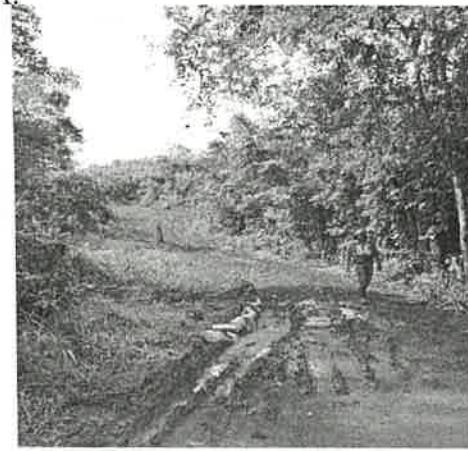
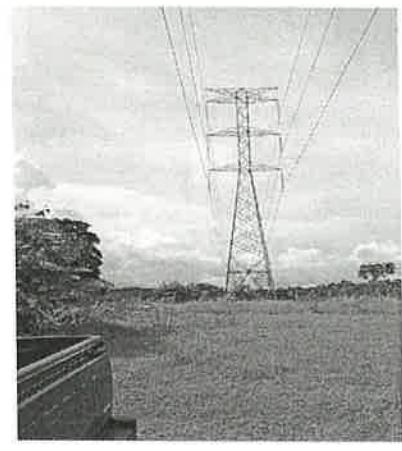
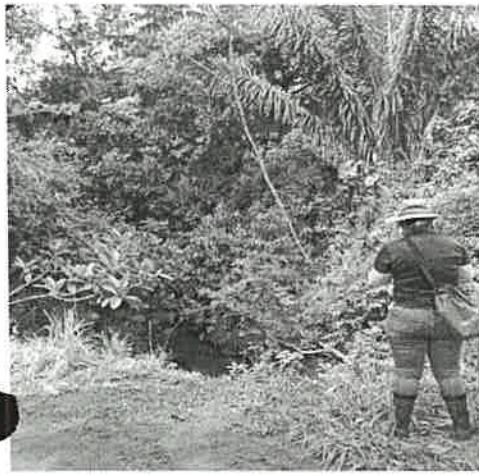
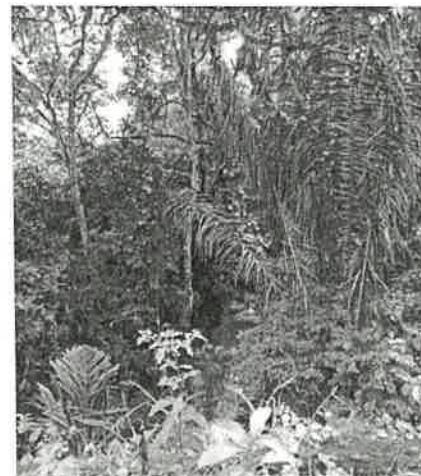
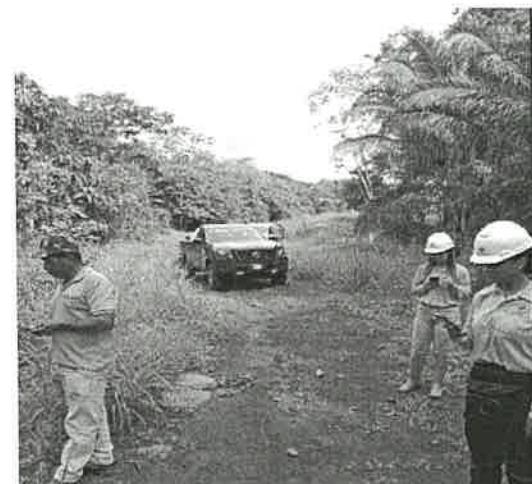
IMÁGENES DEL PUNTO DE ENCUENTRO Y RECORRIDO DE LA LÍNEA DE DISTRIBUCIÓN ELÉCTRICA.

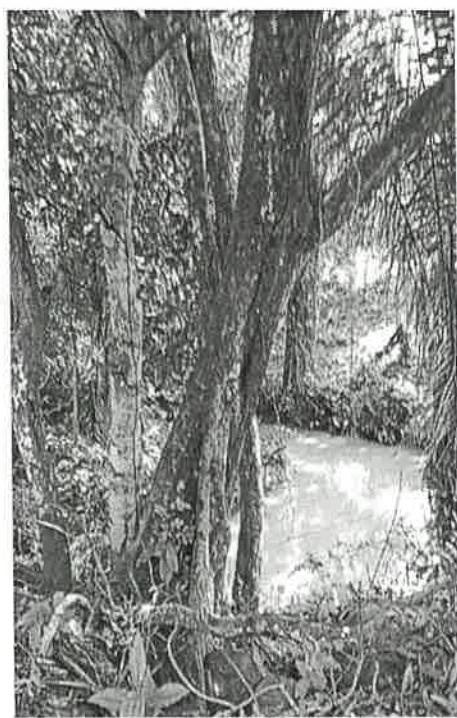
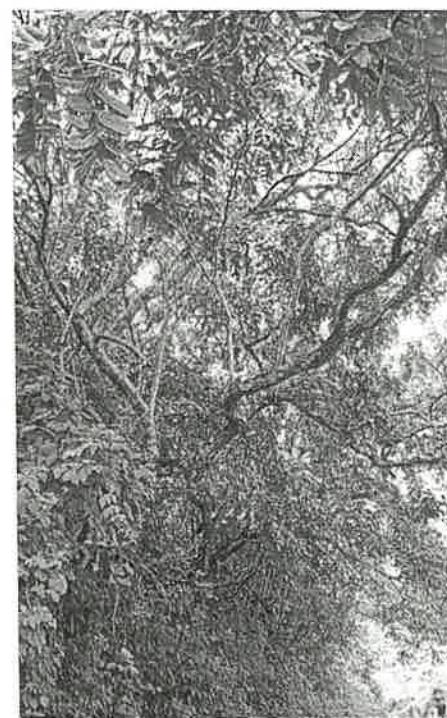
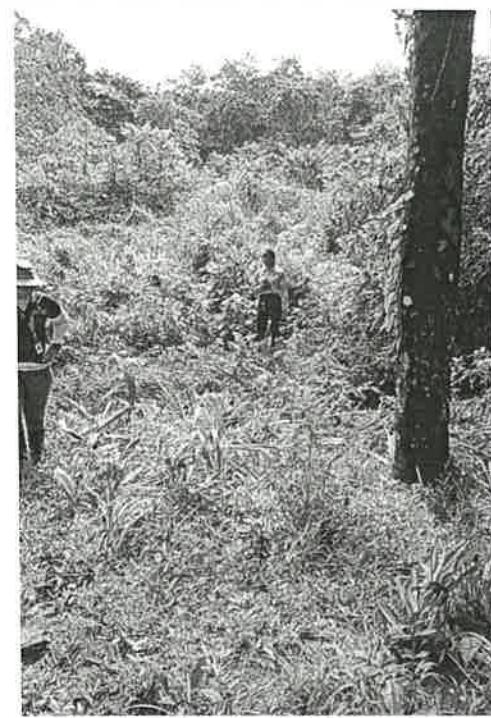
3.1 Sin embargo en recorrido realizado para realizar rehabilitación del tramo entre la torre 127 a torre 128 se observó (3) tres especie de árbol conocido como cocobolo (*Dalbergia retusa*), no se mencionan en listado de especie y flora.

RECORRIDO EN LOS PUNTOS EN DONDE SERAN AFECTADAS LAS FUENTES HIDRÍCAS, Y TRAMO EN DONDE SE VISUALIZO (3) TRES ÁRBOLES DE LA ESPECIE Cocobolo (*Dalbergia retusa*).

3.2 Aclarar según Resolución N° AG 0696-2013, de 17 de octubre de 2013, Por la cual se reglamenta el aprovechamiento de las especies *Dalbergia retusa* y *Dalbergia darieniensis*, conocidas como cocobolo, en la República de Panamá y se dictan otras disposiciones y la Resolución AG-0602-2014, de 02 de septiembre de 2014, los mismos el promotor debe georeferenciar, además de indicar alternativas concretas para su preservación, conservación, protección, toda vez que se identificaron individuos dispersos.
