DIRECCION REGIONAL DE CHIRIQUI  
SECCIÓN DE EVALUACIÓN DE IMPACTO AMBIENTAL  
INFORME TÉCNICO DE INSPECCIÓN OCULAR N°. 012-2025

PROYECTO:	CONSTRUCCIÓN DE ATRACADERO EN LA ISLA SILVA DE AFUERA
PROMOTOR:	LA SILVA, S.A.
UBICACIÓN DEL PROYECTO:	ISLA SILVA DE AFUERA, CORREGIMIENTO DE REMEDIOS, DISTRITO DE REMEDIOS, PROVINCIA DE CHIRIQUÍ
FECHA DE LA INSPECCIÓN:	4 DE FEBRERO DE 2025
FECHA DEL INFORME:	10 DE FEBRERO DE 2025
PARTICIPANTES EN LA INSPECCIÓN:	<b>POR EL PROMOTOR:</b> HARMODIO CERRUD– Consultor <b>POR LA SECCIÓN DE COSTAS Y MARES:</b> ZULEIMA MADRID <b>POR SECCIÓN DE EVALUACIÓN DE IMP. AMBIENTAL:</b> <ul style="list-style-type: none"><li>• LCDO. MIGUEL ÁNGEL GARCÍA - Evaluador de EsIA.</li><li>• LCDO. ALAINS ROJAS – Evaluador de EsIA.</li><li>• ANYELYS ATENCIO – PRACTICANTE</li></ul>

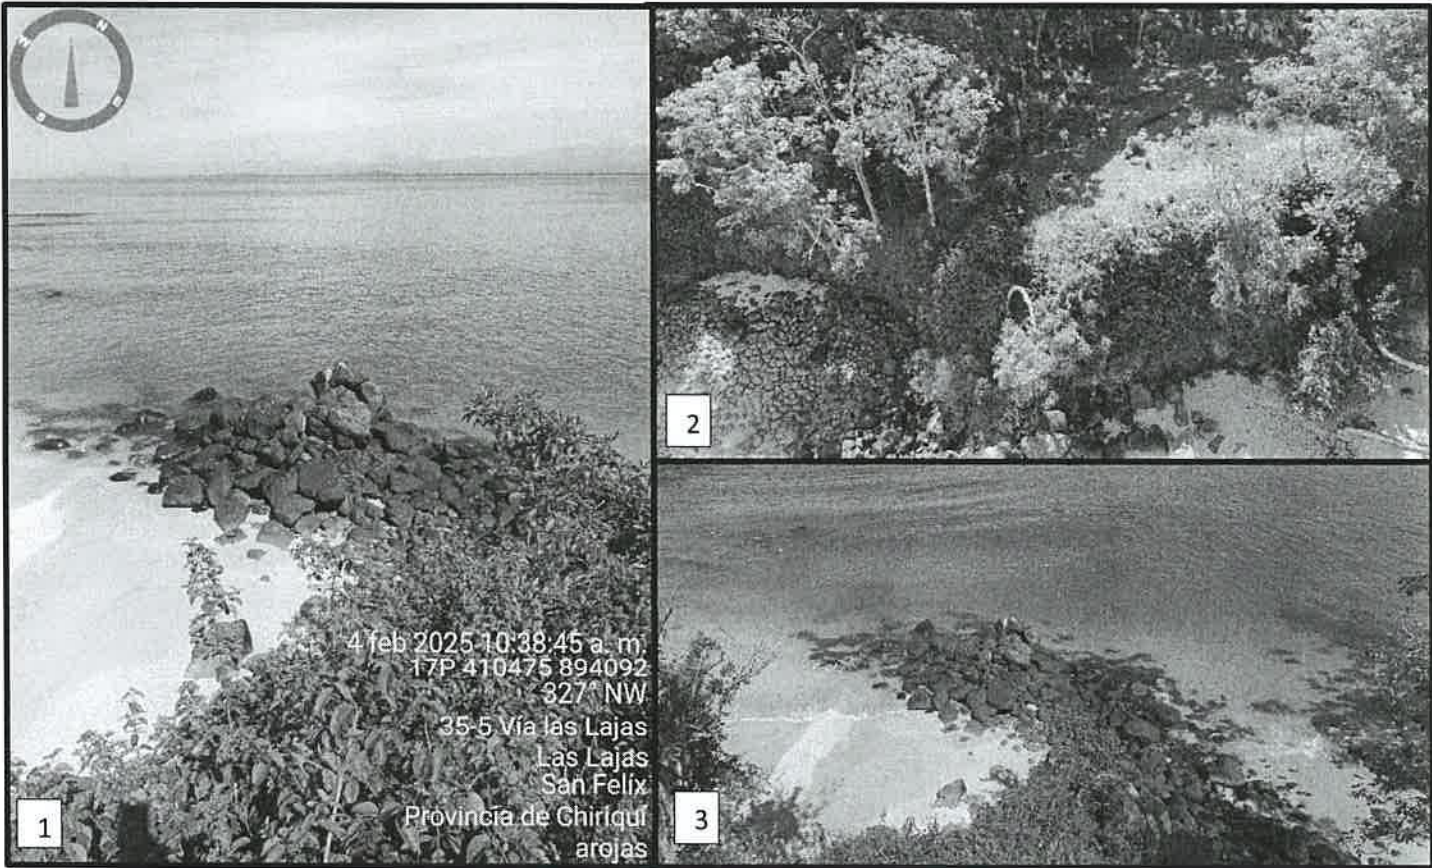
Imagen 1, 2 y 3. Vistas terrestres y aéreas del polígono del proyecto “CONSTRUCCIÓN DE ATRACADERO EN LA ISLA SILVA DE AFUERA”. Febrero 2025. arojas

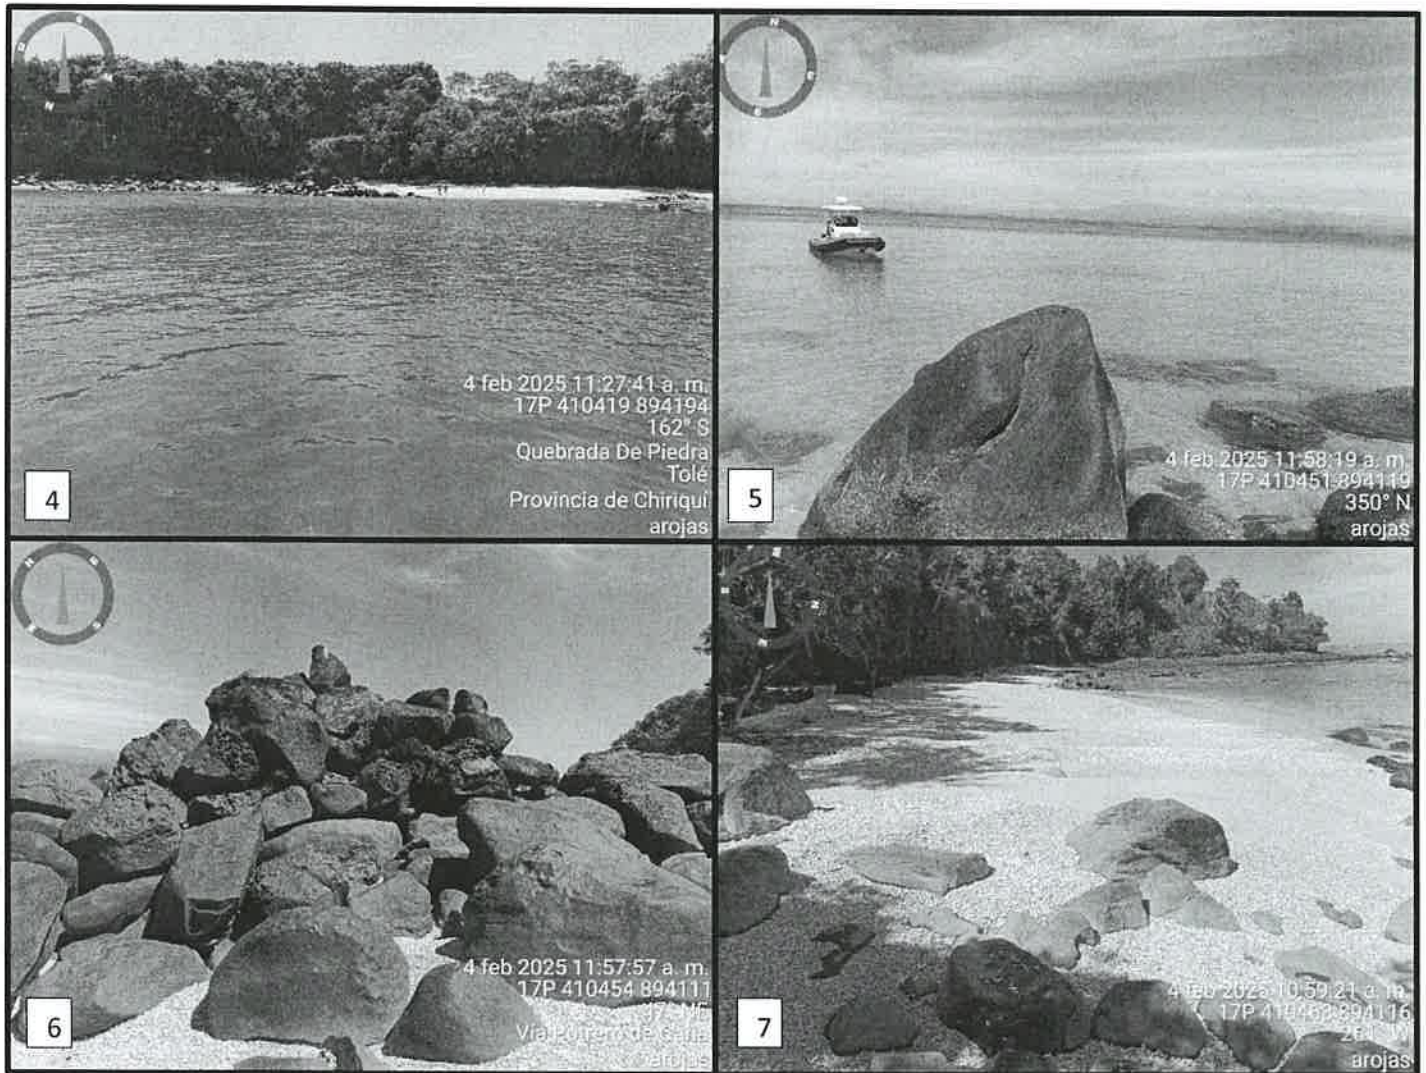
La segunda parte se encuentra conformada por la parte acuática donde se puede resaltar que entre la parte terrestre y la costa existe un montículo de piedras, en donde se pretende construir parte del atracadero. La parte acuática como tal se encuentra conformada por agua salada con poca turbidez y un fondo marino conformado por arena clara y rocas.

Es muy importante resaltar que en lo que se pudo observar la parte de playa presenta restos de corales muertos que fueron arrastrados por las olas, aunque no se lograron observar arrecifes coralinos dentro del polígono, se puede mencionar que aproximadamente 100 metros se encuentra una formación de arrecifes coralinos y algas.

Imagen 4, 5, 6. Área donde se pretende construir el proyecto “CONSTRUCCIÓN DE ATRACADERO EN LA ISLA SILVA DE AFUERA”, se puede observar que el fondo marino está conformado por arena y rocas. Imagen 7. Se observa que la playa está cubierta de restos de corales muerto. **Febrero 2025. arojas**
